АКТ
государственной историко-культурной экспертизы №б/н от 30.12.2025 г.

документации, за исключением научных отчетов о выполненных археологических полевых работах, содержащая результаты исследований, в соответствии с которыми определяется наличие или отсутствие объектов, обладающих признаками объекта культурного наследия, на земельных участках, подлежащих воздействию земляных, строительных, мелиоративных и (или) хозяйственных работ, предусмотренных статьей 25 Лесного кодекса Российской Федерации работ по использованию лесов (за исключением работ, указанных в пунктах 3, 4 и 7 части 1 статьи 25 Лесного кодекса Российской Федерации) и иных работ на земельном участке под объект: **«Строительство глубоководного выпуска от очистных сооружений канализации (г. Каспийск)»**

Кулагин А.В. Научно-технический отчет о проведении комплекса археологических разведок на объекте: «Строительство глубоководного выпуска от очистных сооружений канализации (г. Каспийск)», 2025 год. Севастополь, 2025.

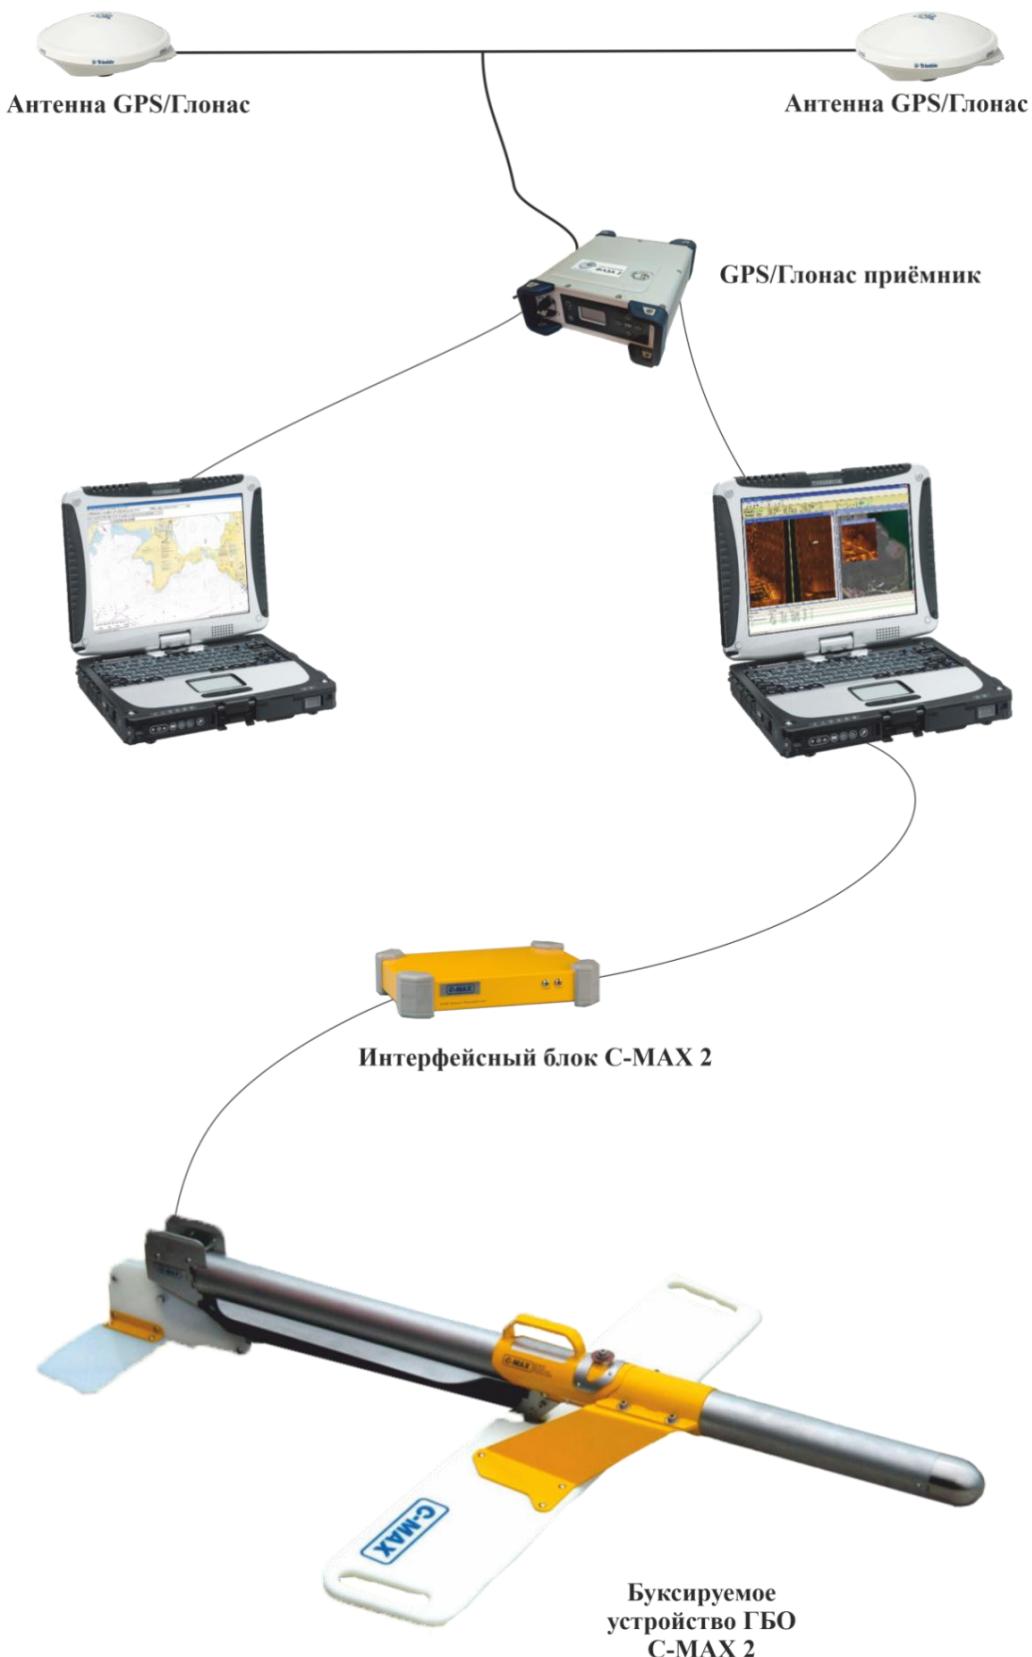
Рис. 7. Гидролокатор бокового обзора «С-MAX 2»

При планировании данного вида съемки гидролокаторами бокового обзора С-MAX 2 (рис. 7) и Humminbird SOLIX (рис. 10) составлена карта прохождения галсами в зависимости от выбранной акустической частоты (рис. 31-35).

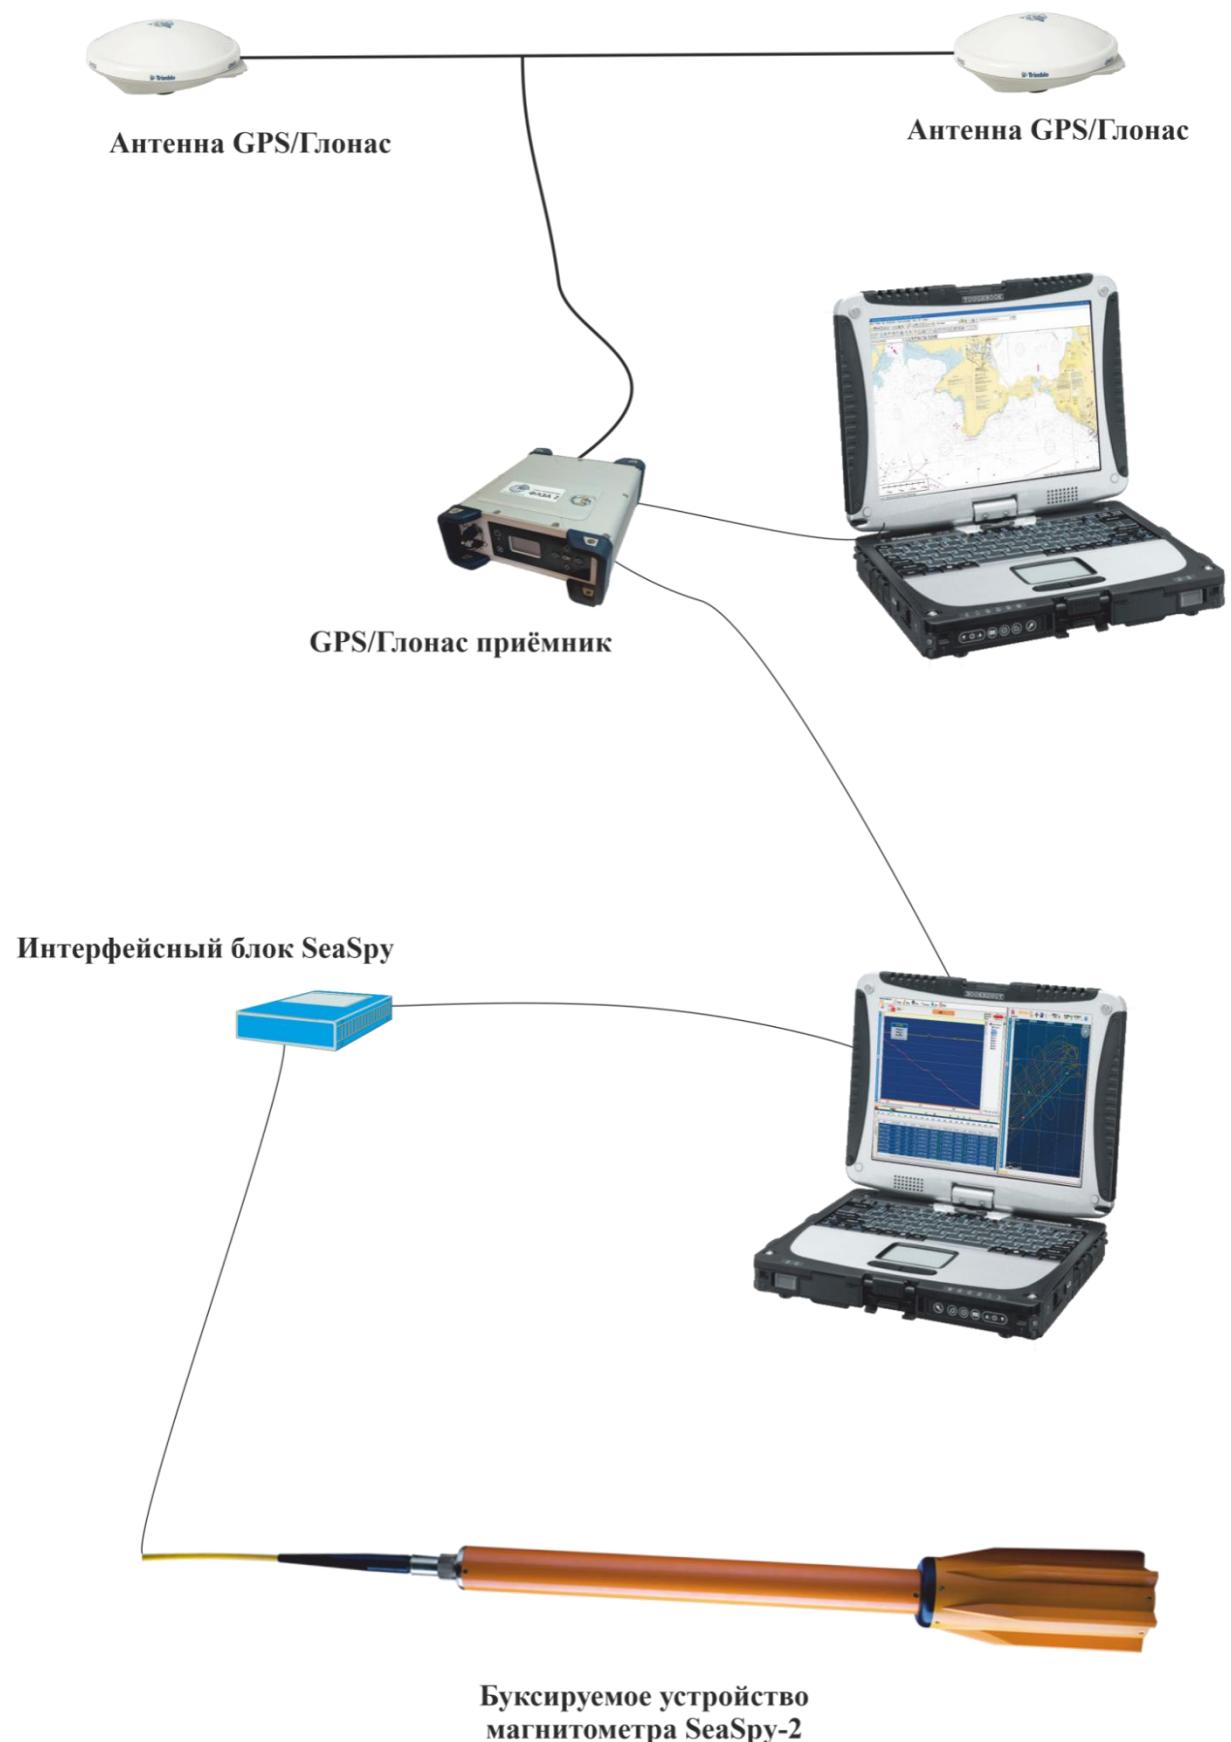
Рис. 8. Магнитометр «SeaSpy-2» в составе комплекса

2) Выполнение магнитной съемки планировалось магнитометром «SeaSPY-2» (производство Канада) (рис. 8). Данный буксируемый магнитометр предназначен для поиска ферромагнитных объектов под водой и измерения напряженности магнитного поля Земли. Принцип работы датчика основан на протонном всенаправленном сенсоре Оверхаузера. Датчики «SeaSPY-2» обеспечивают точность, которая на порядок превышает точность датчиков любого другого магнитометра - 0,1 нТ. Высокая разрешающая способность, а также не чувствительность к изменению ориентации в пространстве обеспечивают высокое качество получаемых измерений.

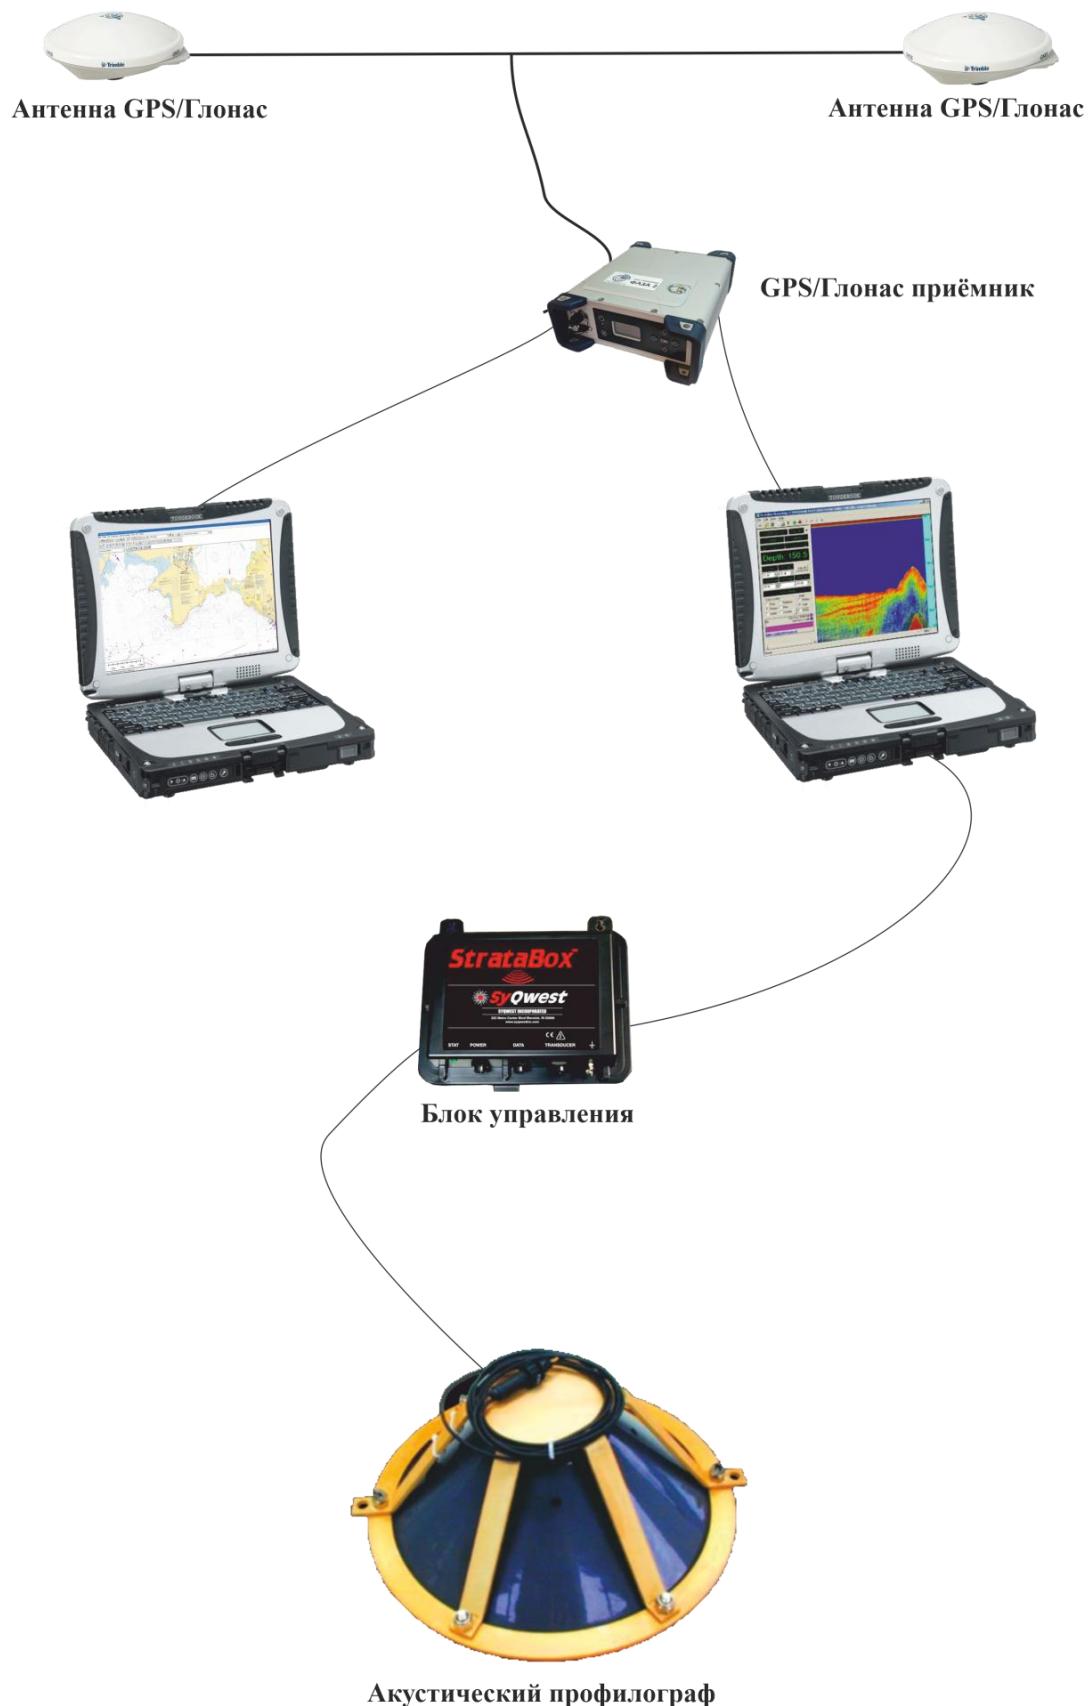
Рис. 9. Акустический профилограф «StrataBox» в составе комплекса

Акустический профилограф StrataBox (рис. 9) предназначен для получения данных о геоакустических характеристиках дна и придонной части акватории, в реальном времени формирует сонограмму дна и донных осадков, предназначенную для визуального наблюдения Оператором, анализа и архивирования полученной сонограммы с целью дальнейшей обработки и документирования.

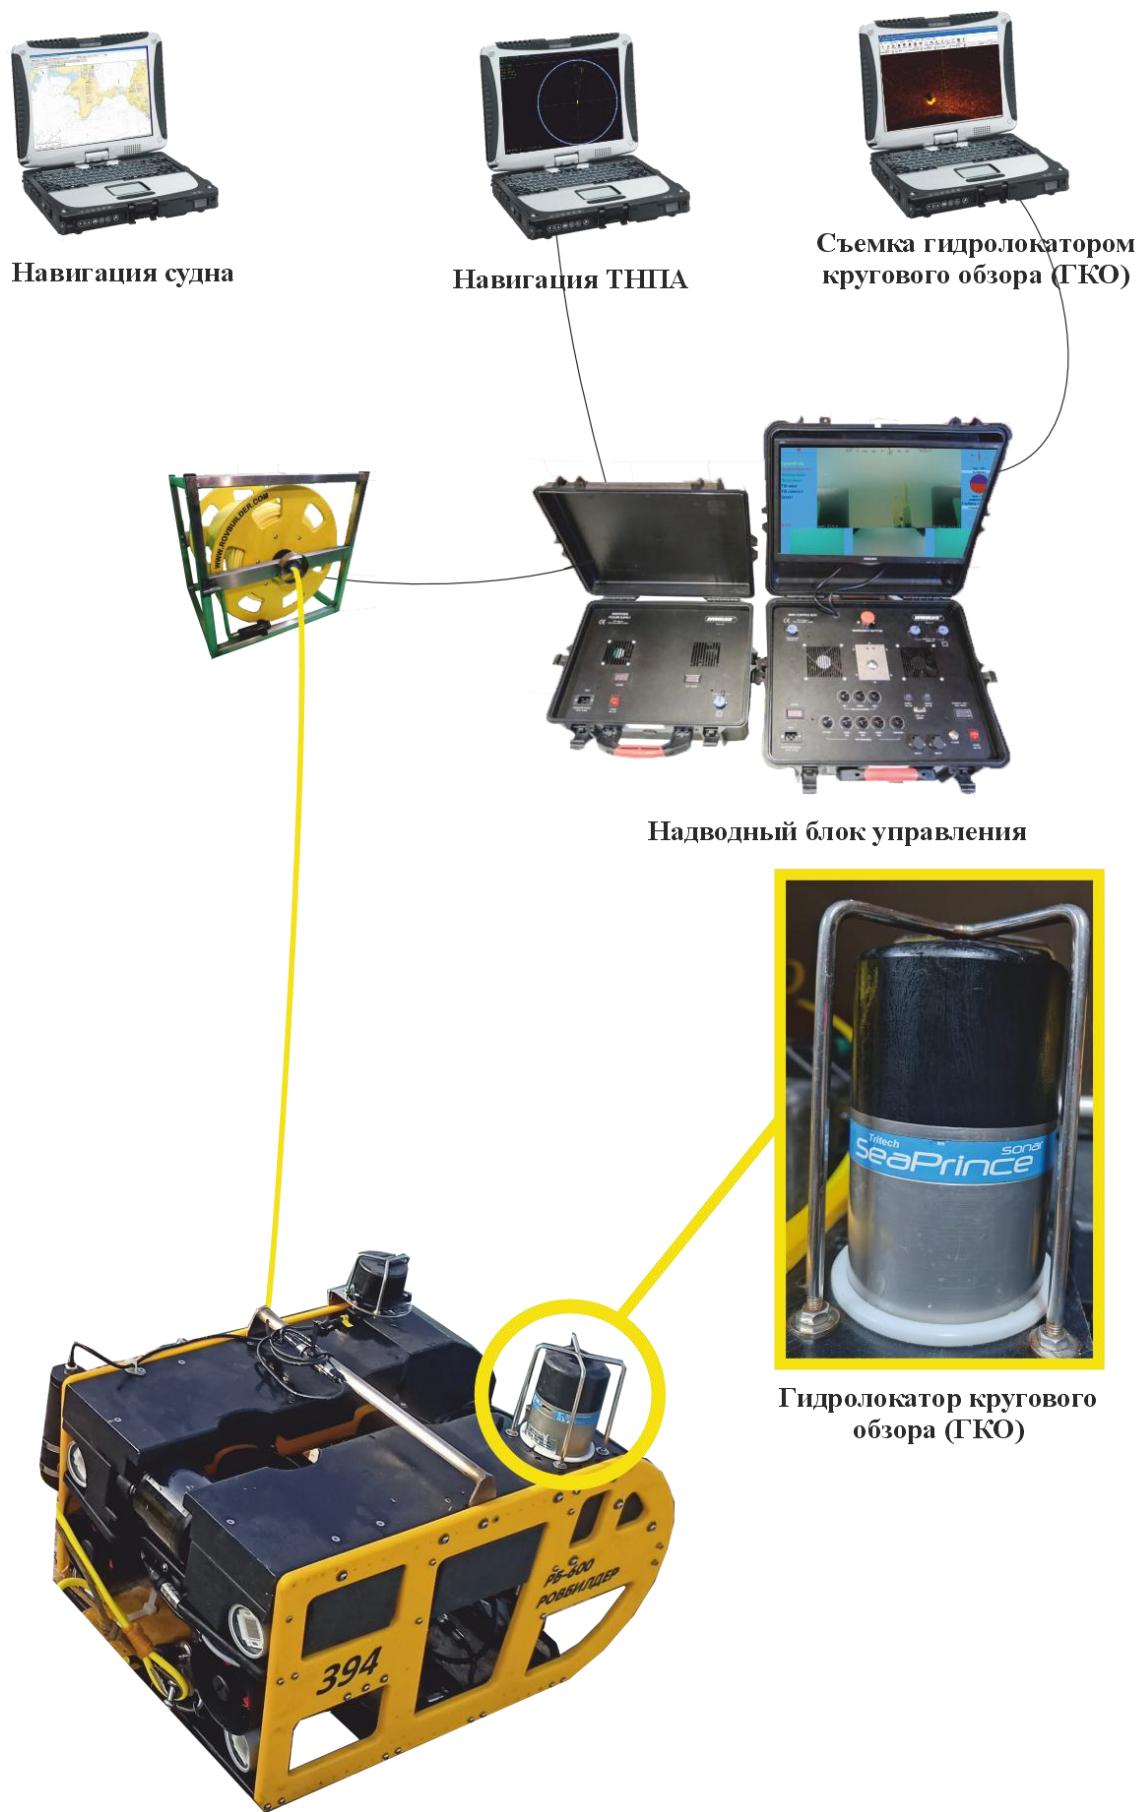
Рис. 11. ТНПА в составе комплекса

Для проведения обследования в условиях плохой видимости применялся гидролокатор кругового обзора (ГКО), установленный на ТНПА (рис. 11) – это аппаратурный гидроакустический комплекс, который обеспечивает всенаправленное излучение акустических импульсов и приём отражённых эхосигналов по полному кругу. Это ускоряет сбор информации, так как позволяет за несколько проходов исследовать всё пространство горизонта и отслежи-

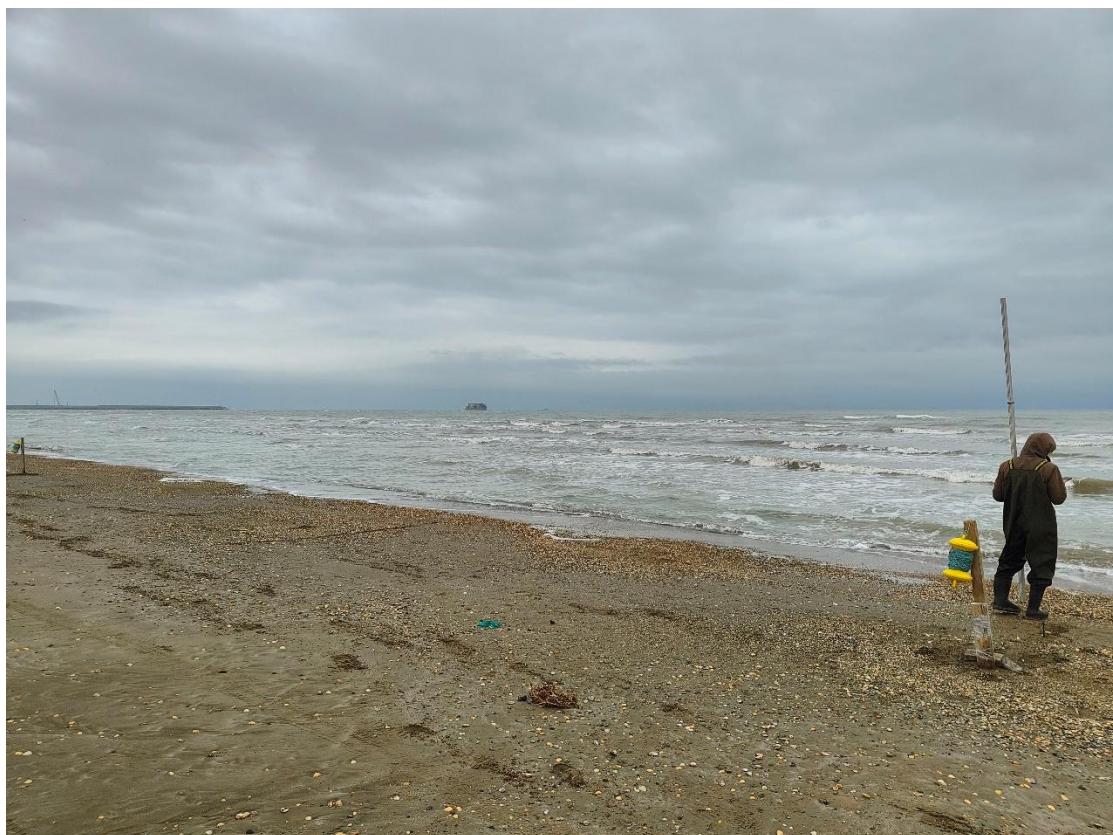
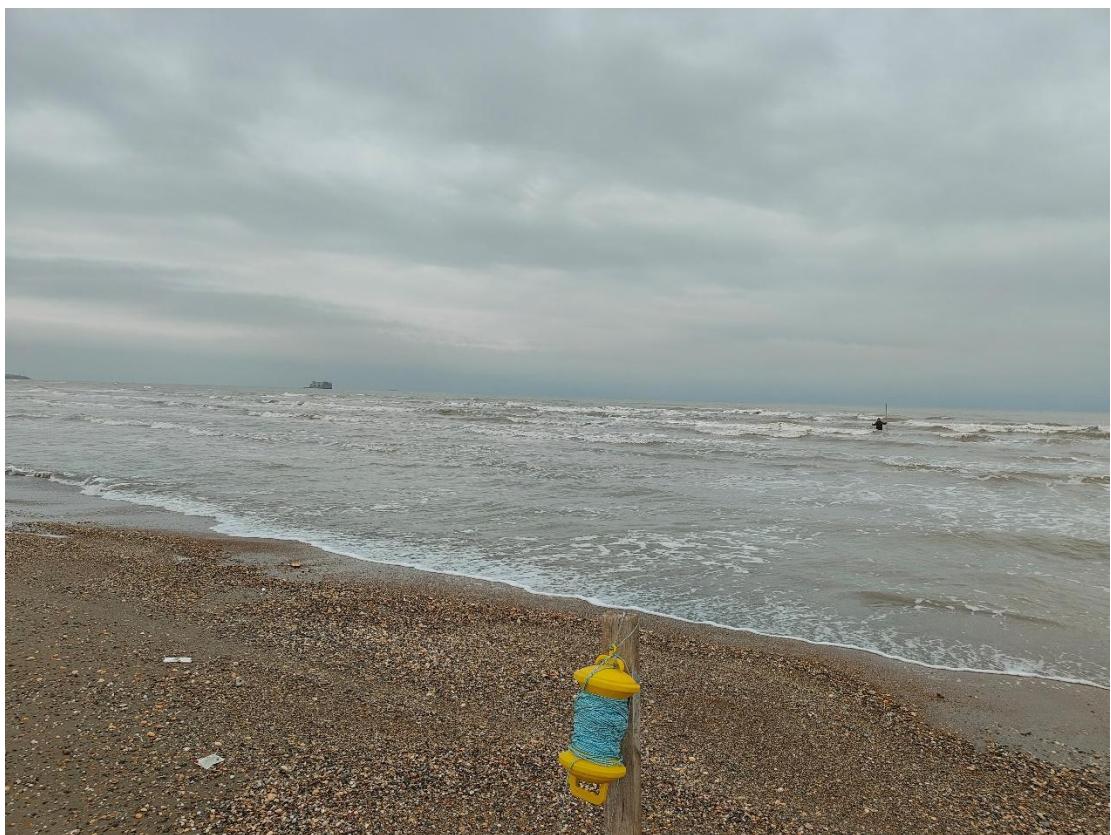
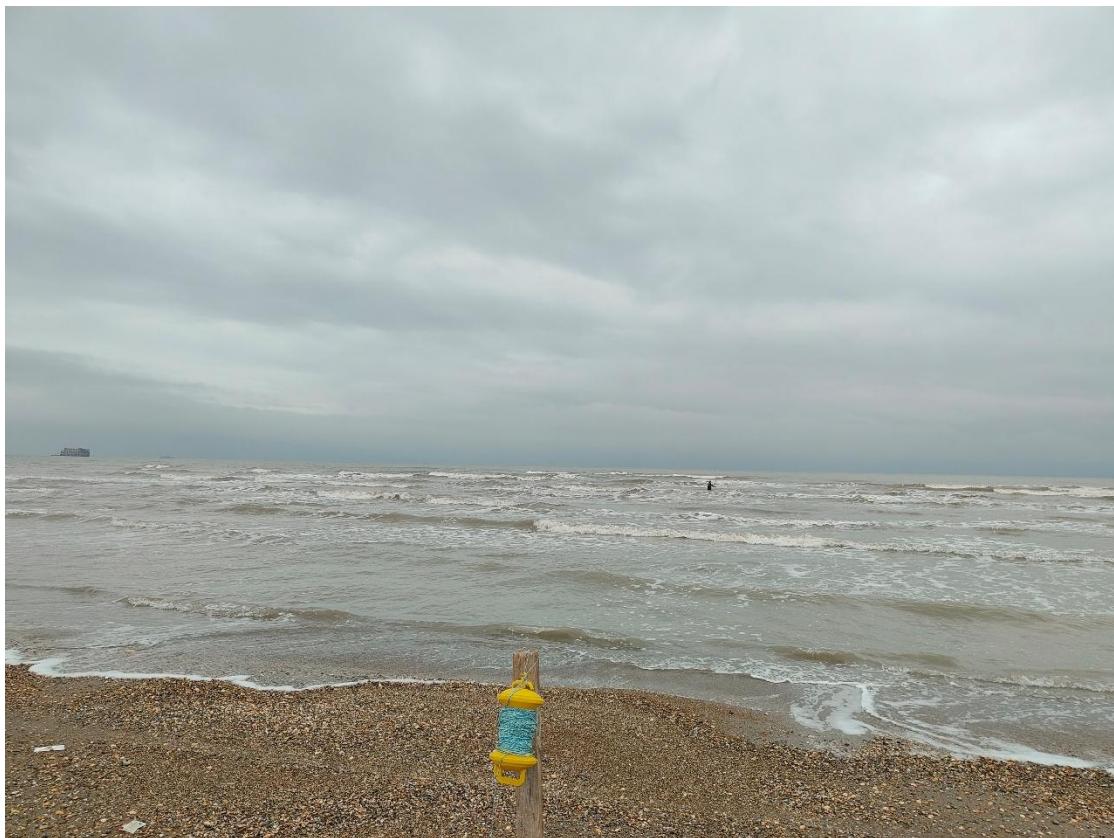
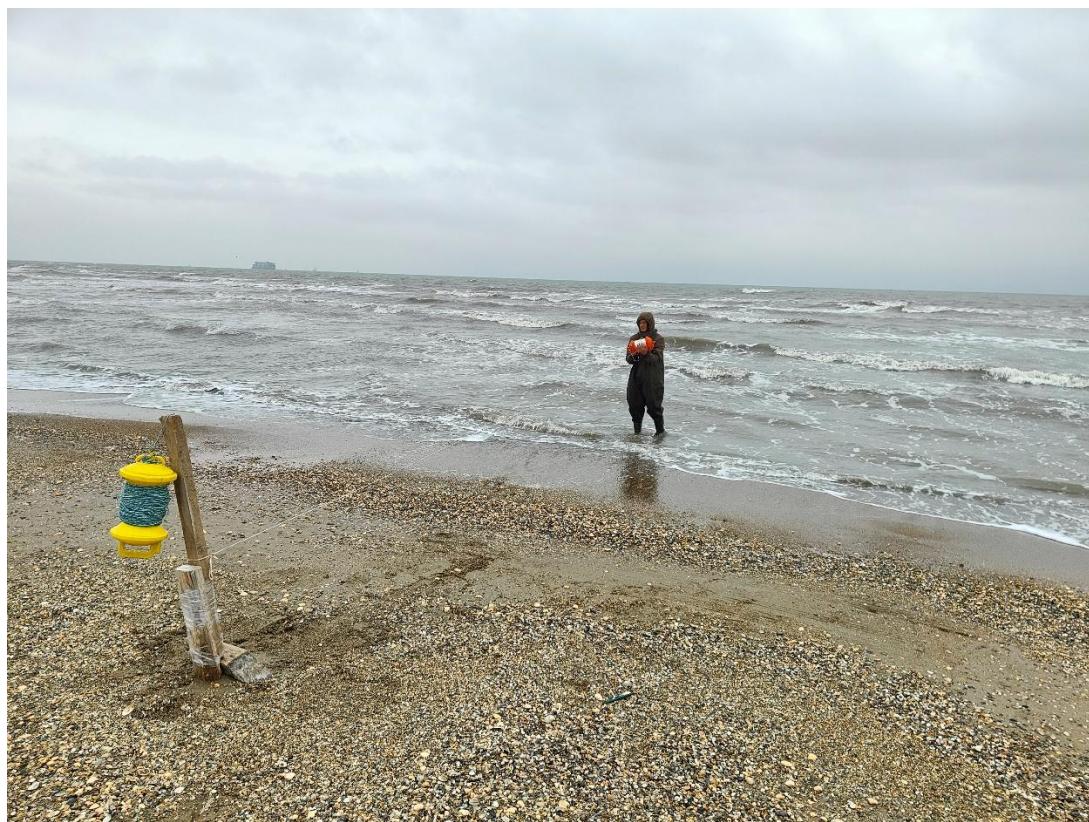
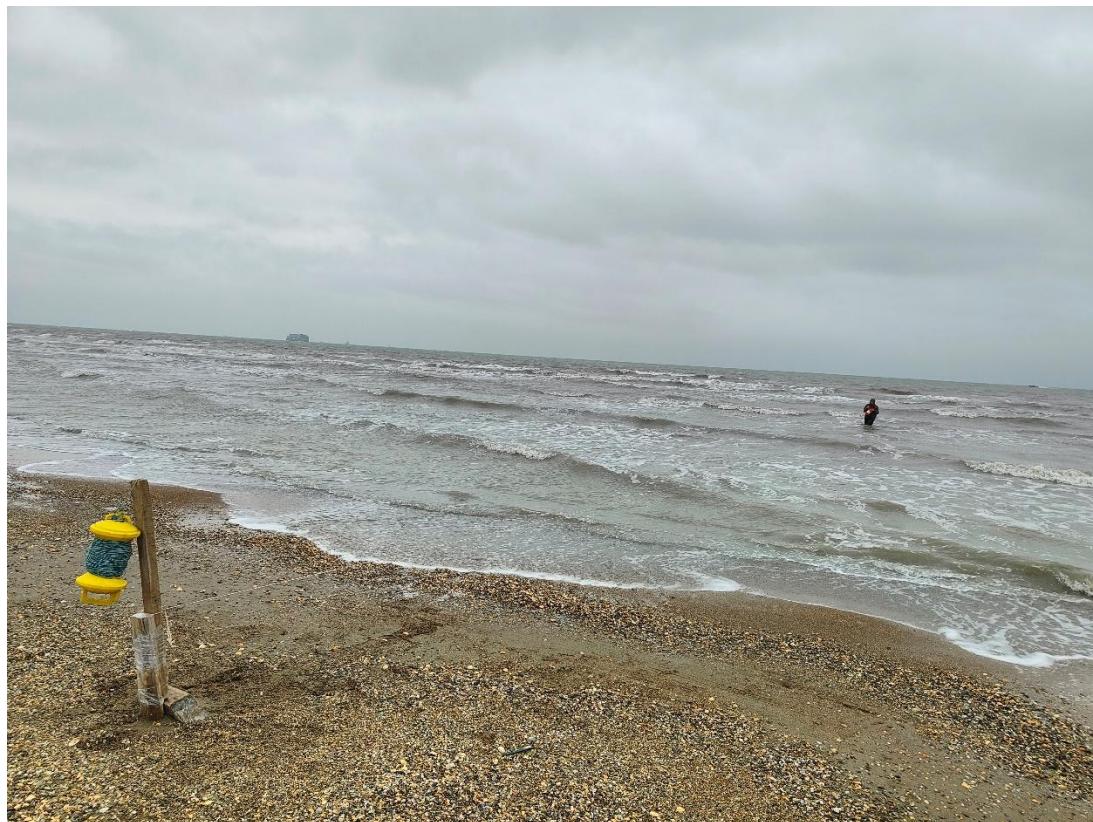
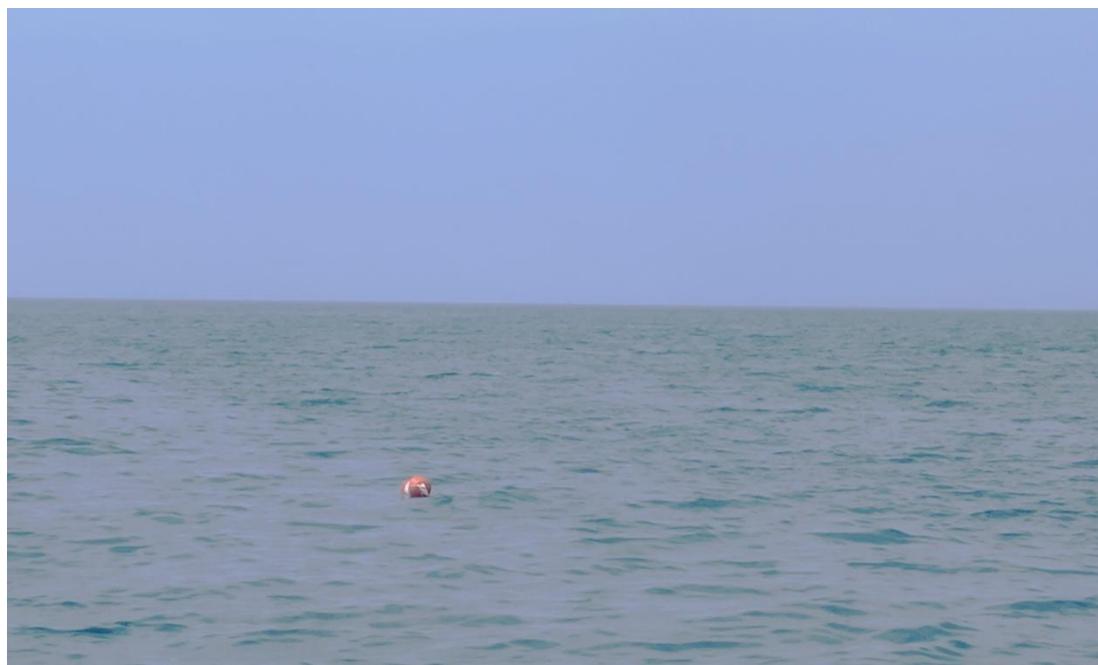
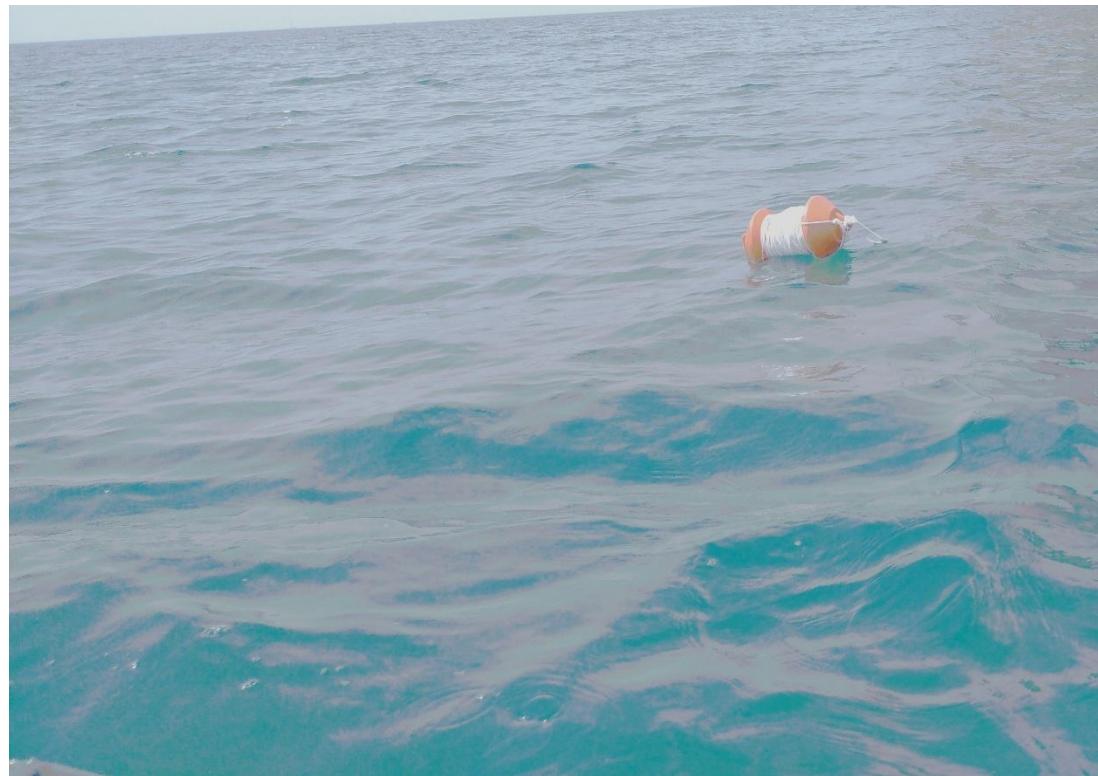
Рис. 22. Станции USBL

Рис. 24. Установка станций USBL 2

Рис. 25. Установка станций USBL 3

Рис. 26. Установка станций USBL 4

Рис. 27. Установка станций USBL 5

Рис. 28. Установка станций USBL 6

Рис. 29. Установка станций USBL 7
