АКТ
государственной историко-культурной экспертизы №б/н от 30.12.2025 г.

документации, за исключением научных отчетов о выполненных археологических полевых работах, содержащая результаты исследований, в соответствии с которыми определяется наличие или отсутствие объектов, обладающих признаками объекта культурного наследия, на земельных участках, подлежащих воздействию земляных, строительных, мелиоративных и (или) хозяйственных работ, предусмотренных статьей 25 Лесного кодекса Российской Федерации работ по использованию лесов (за исключением работ, указанных в пунктах 3, 4 и 7 части 1 статьи 25 Лесного кодекса Российской Федерации) и иных работ на земельном участке под объект: **«Строительство глубоководного выпуска от очистных сооружений канализации (г. Каспийск)»**

Кулагин А.В. Научно-технический отчет о проведении комплекса археологических разведок на объекте: «Строительство глубоководного выпуска от очистных сооружений канализации (г. Каспийск)», 2025 год. Севастополь, 2025.

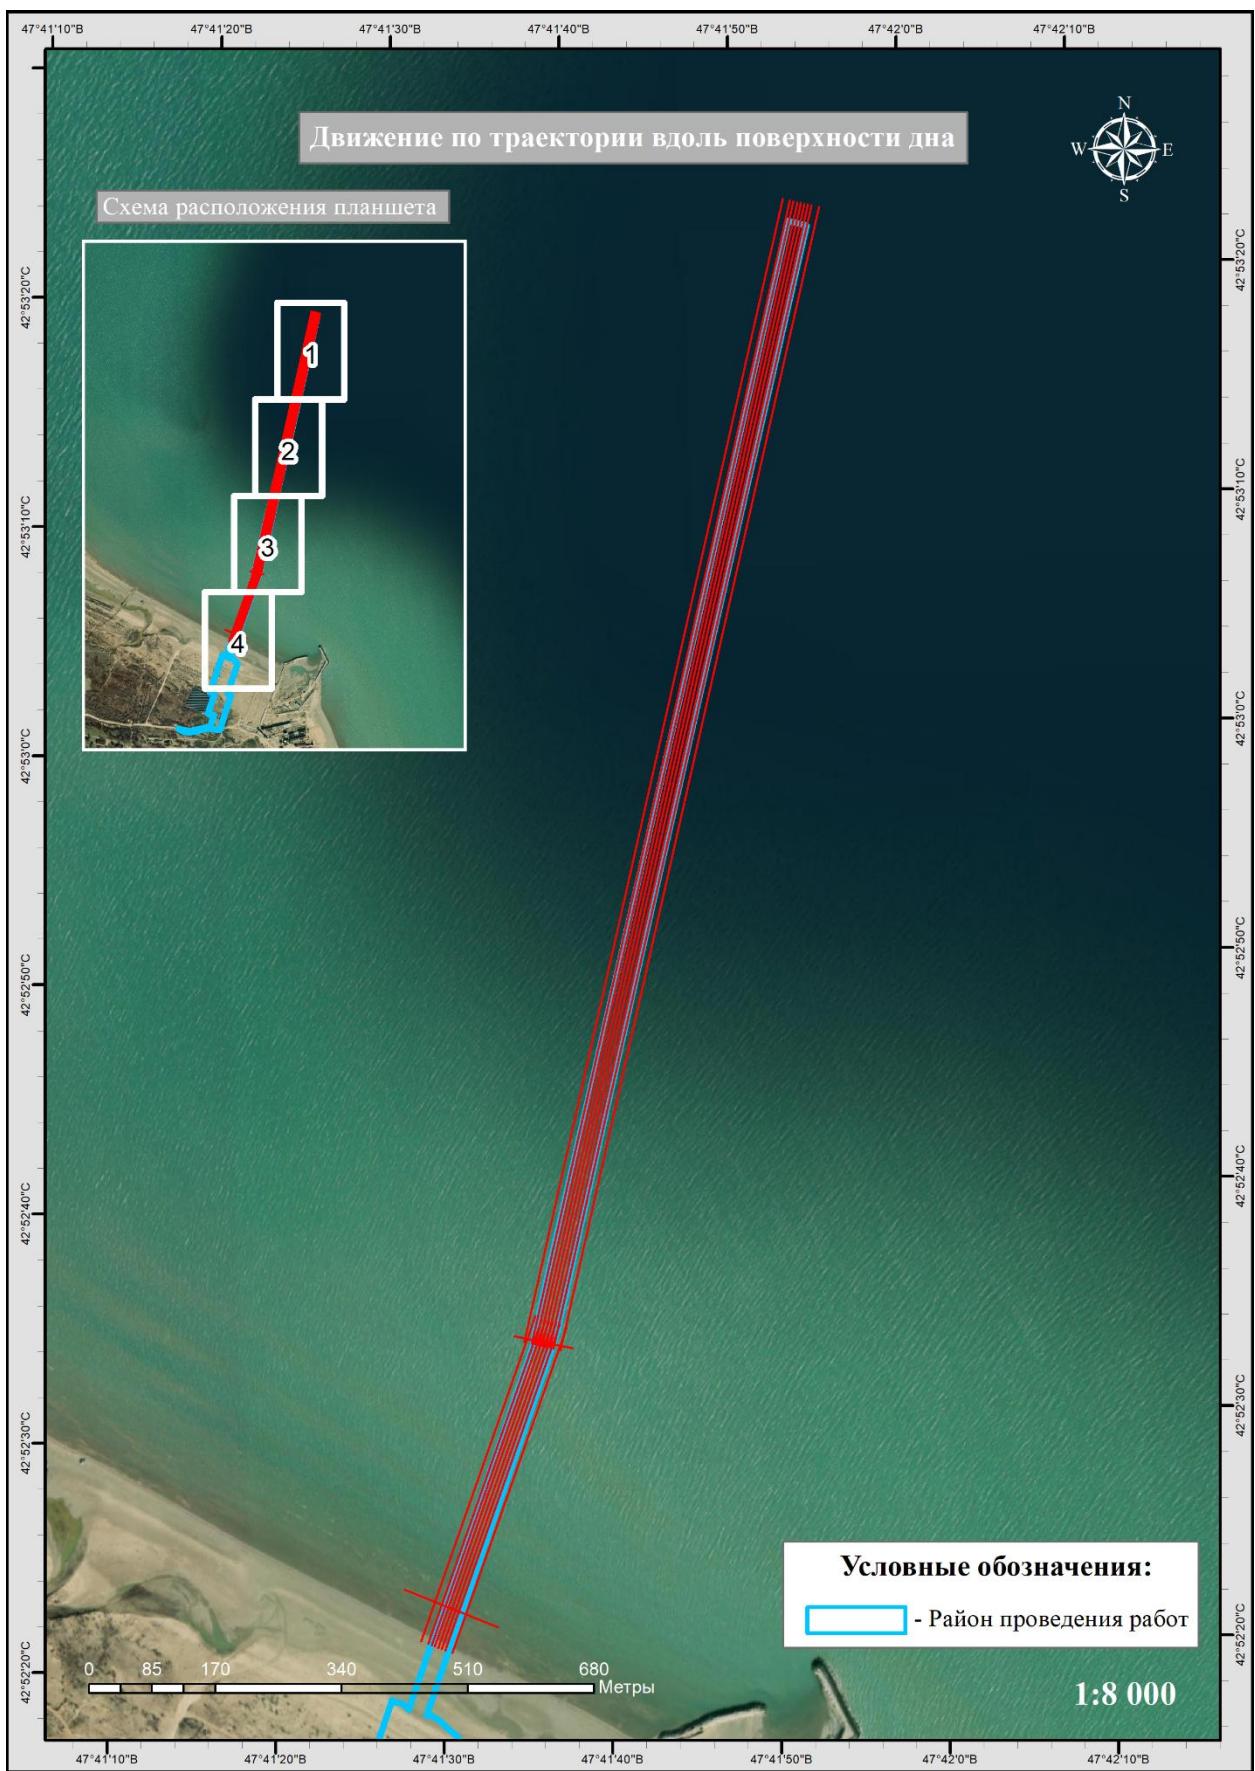
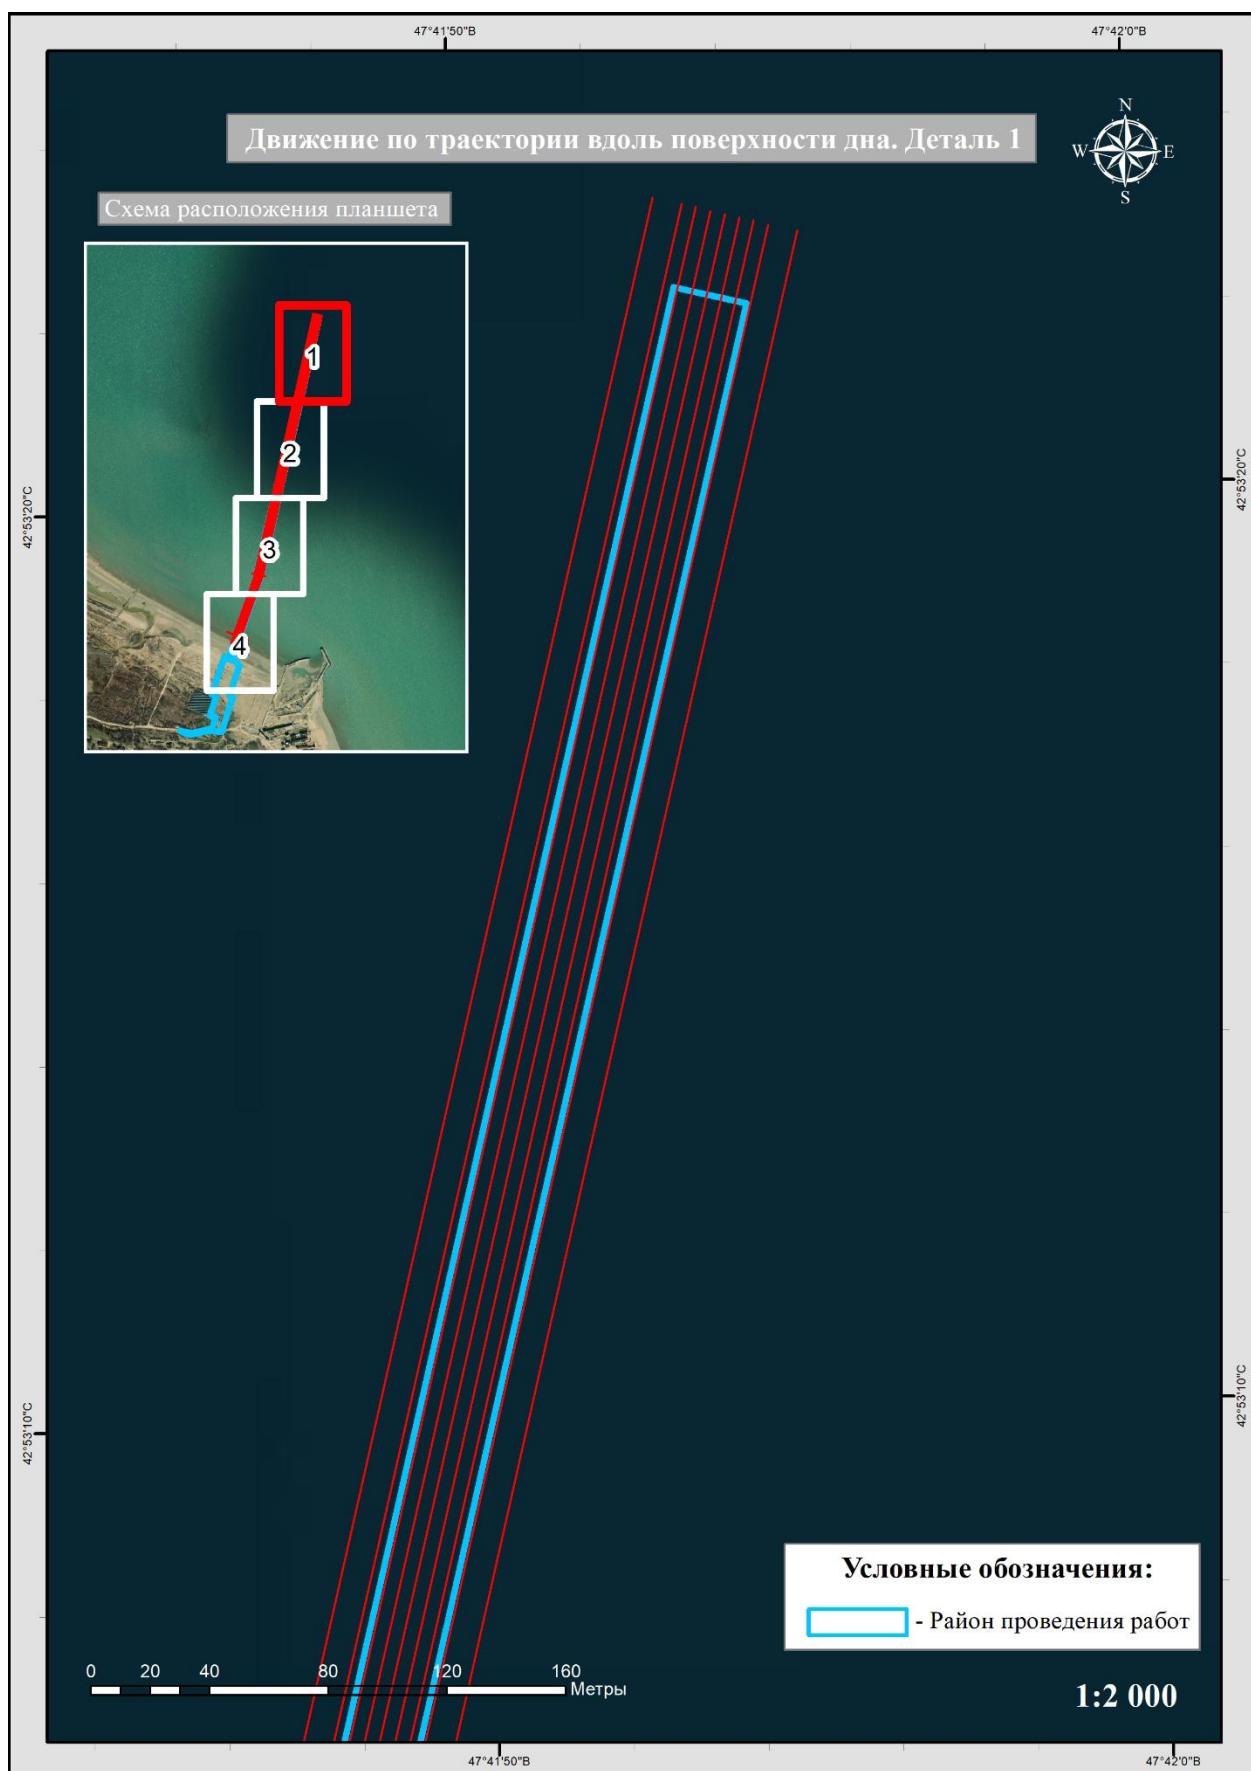
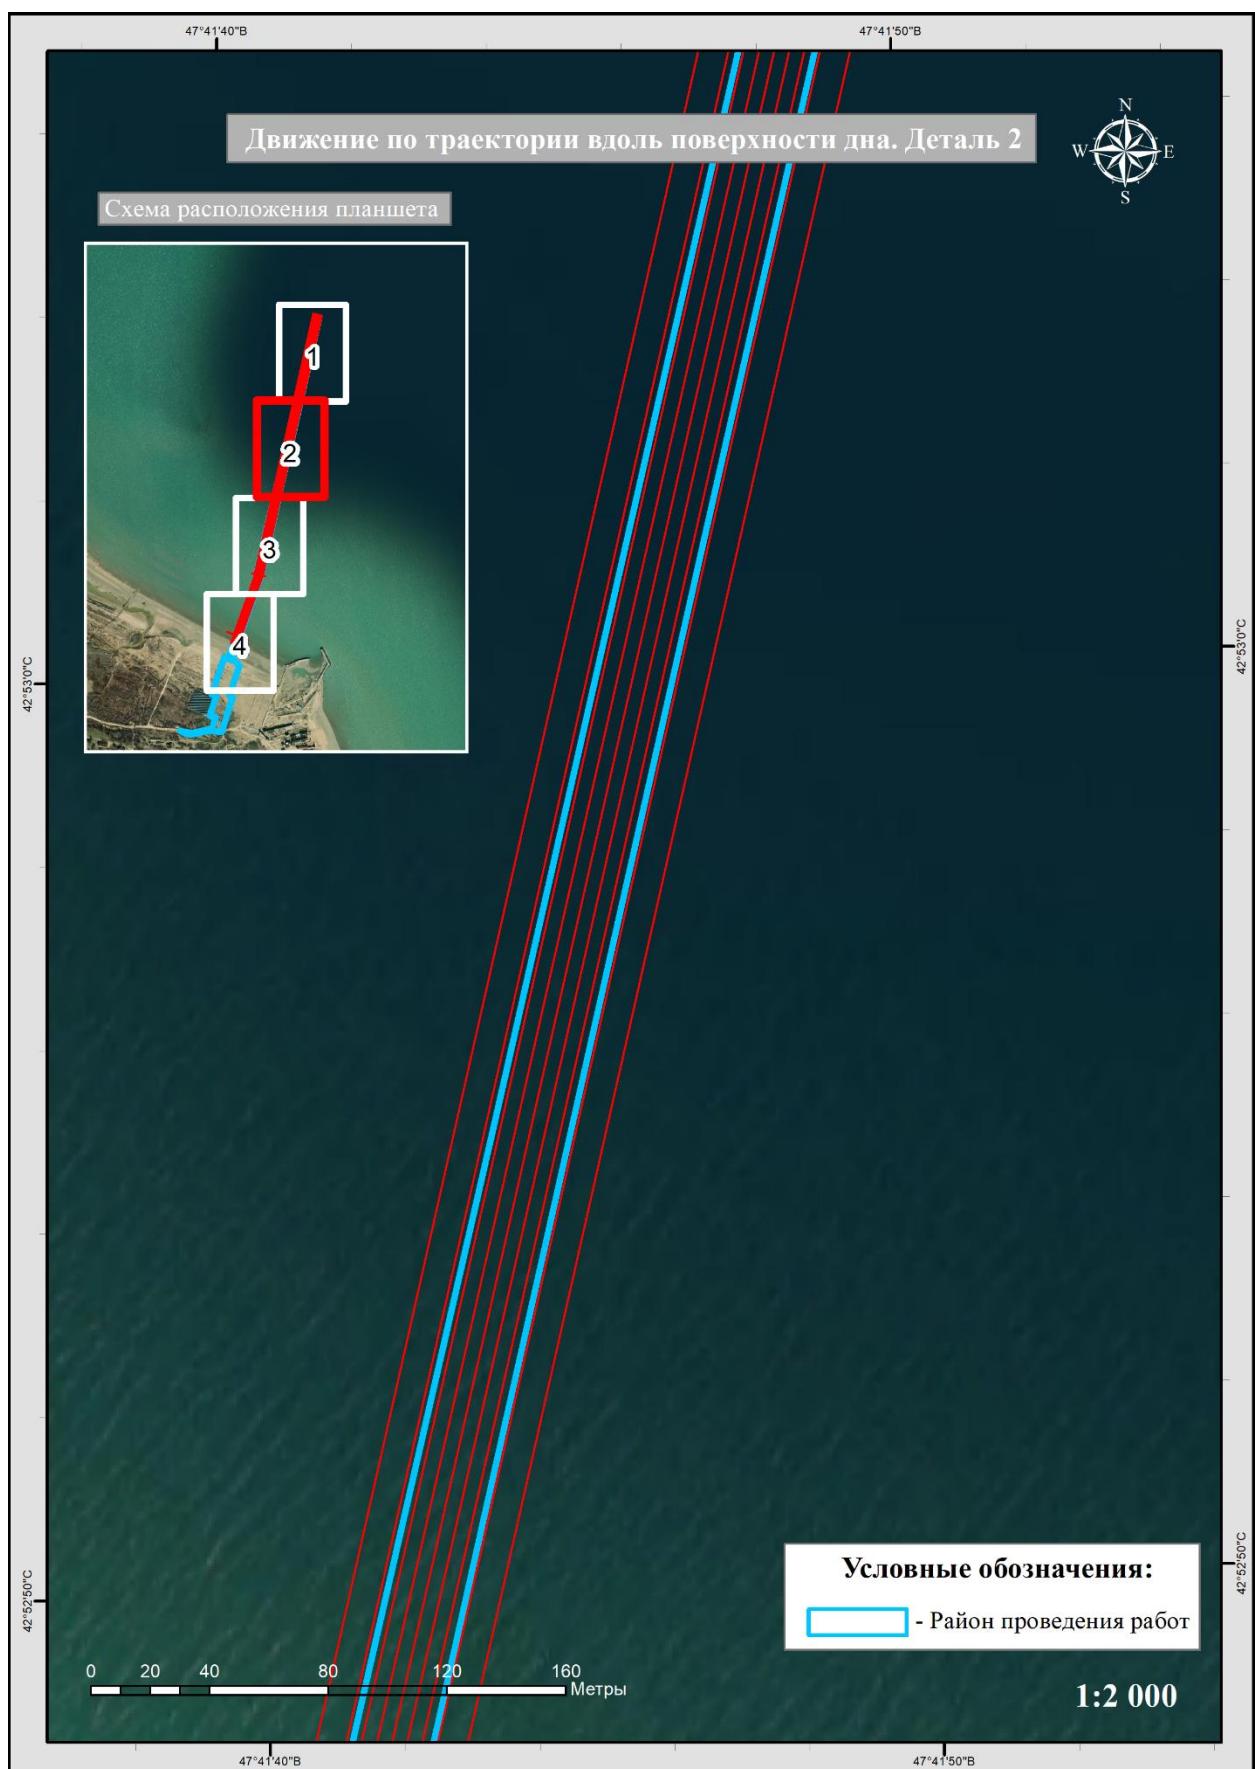
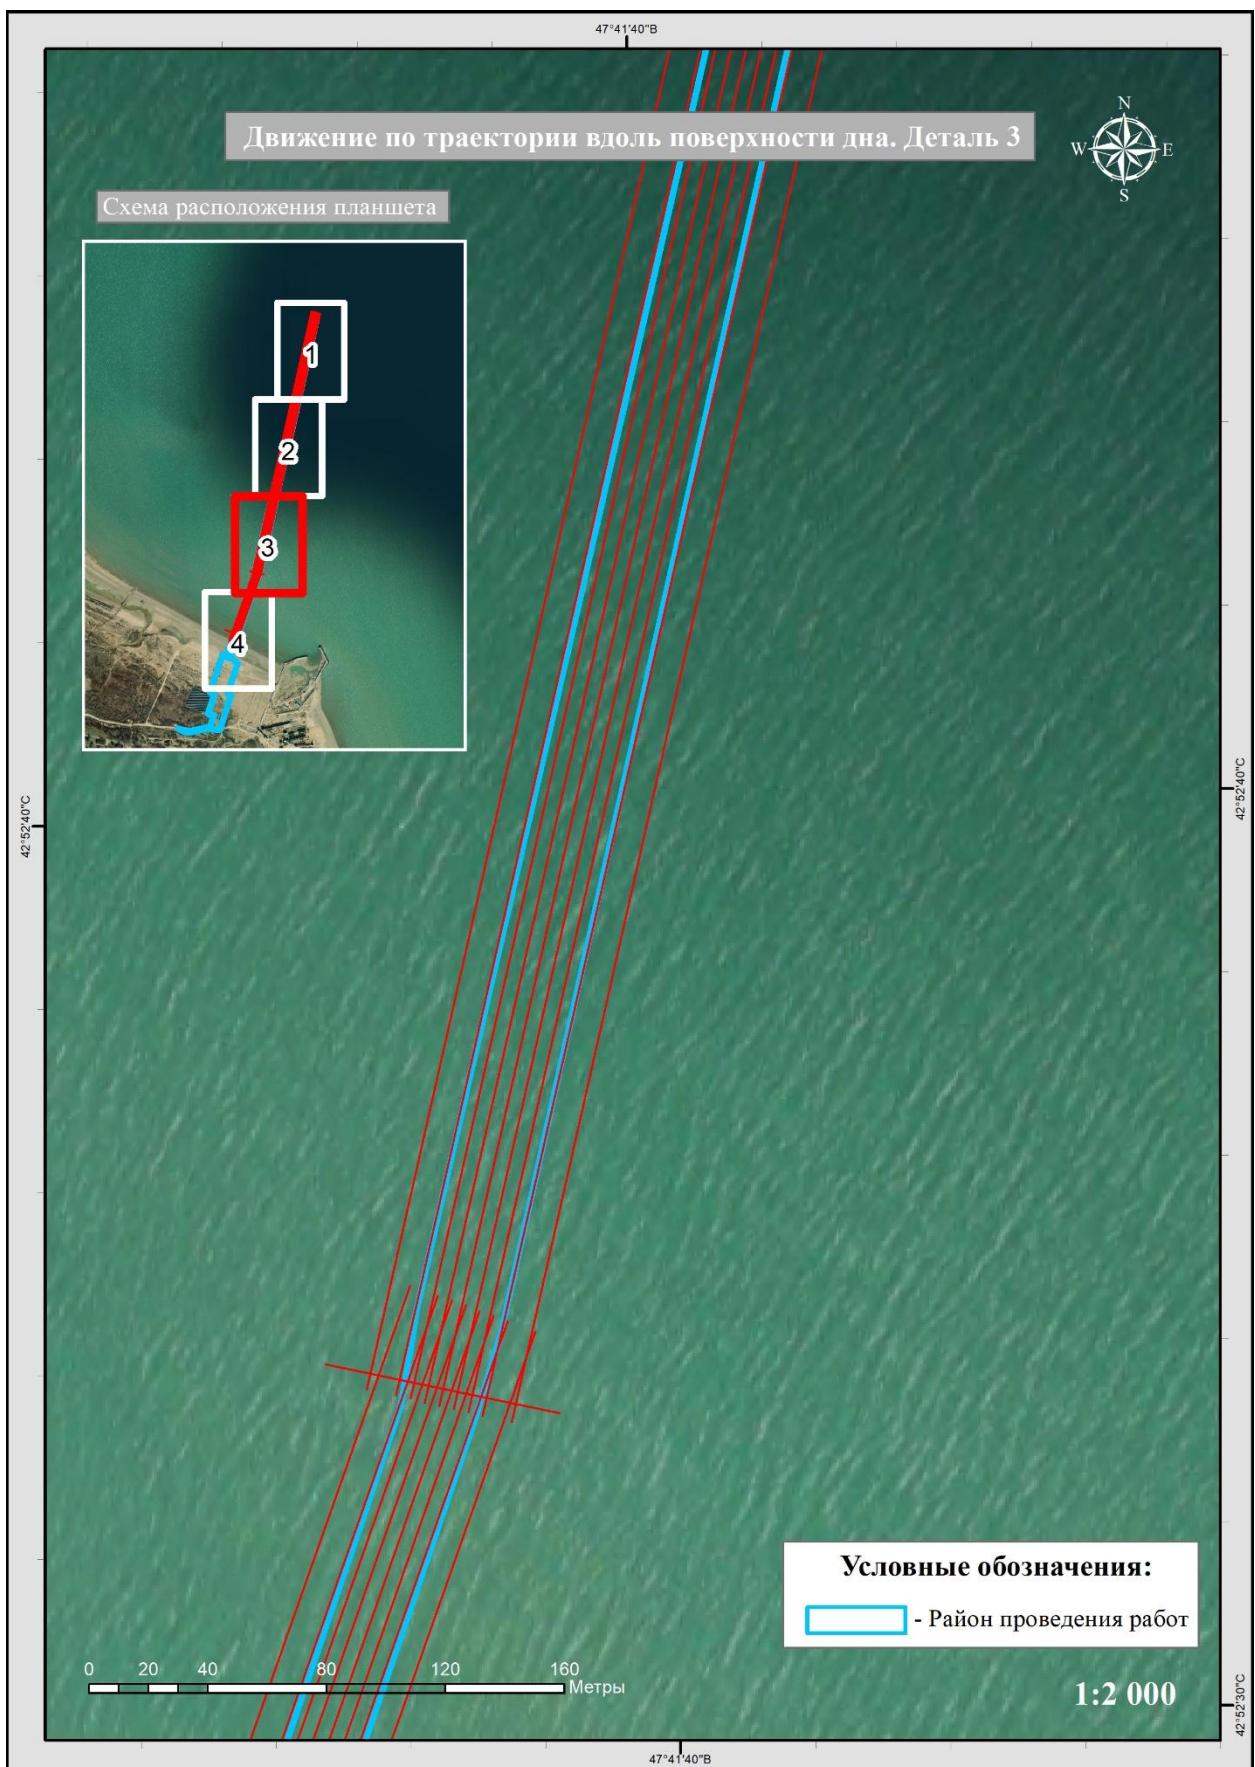
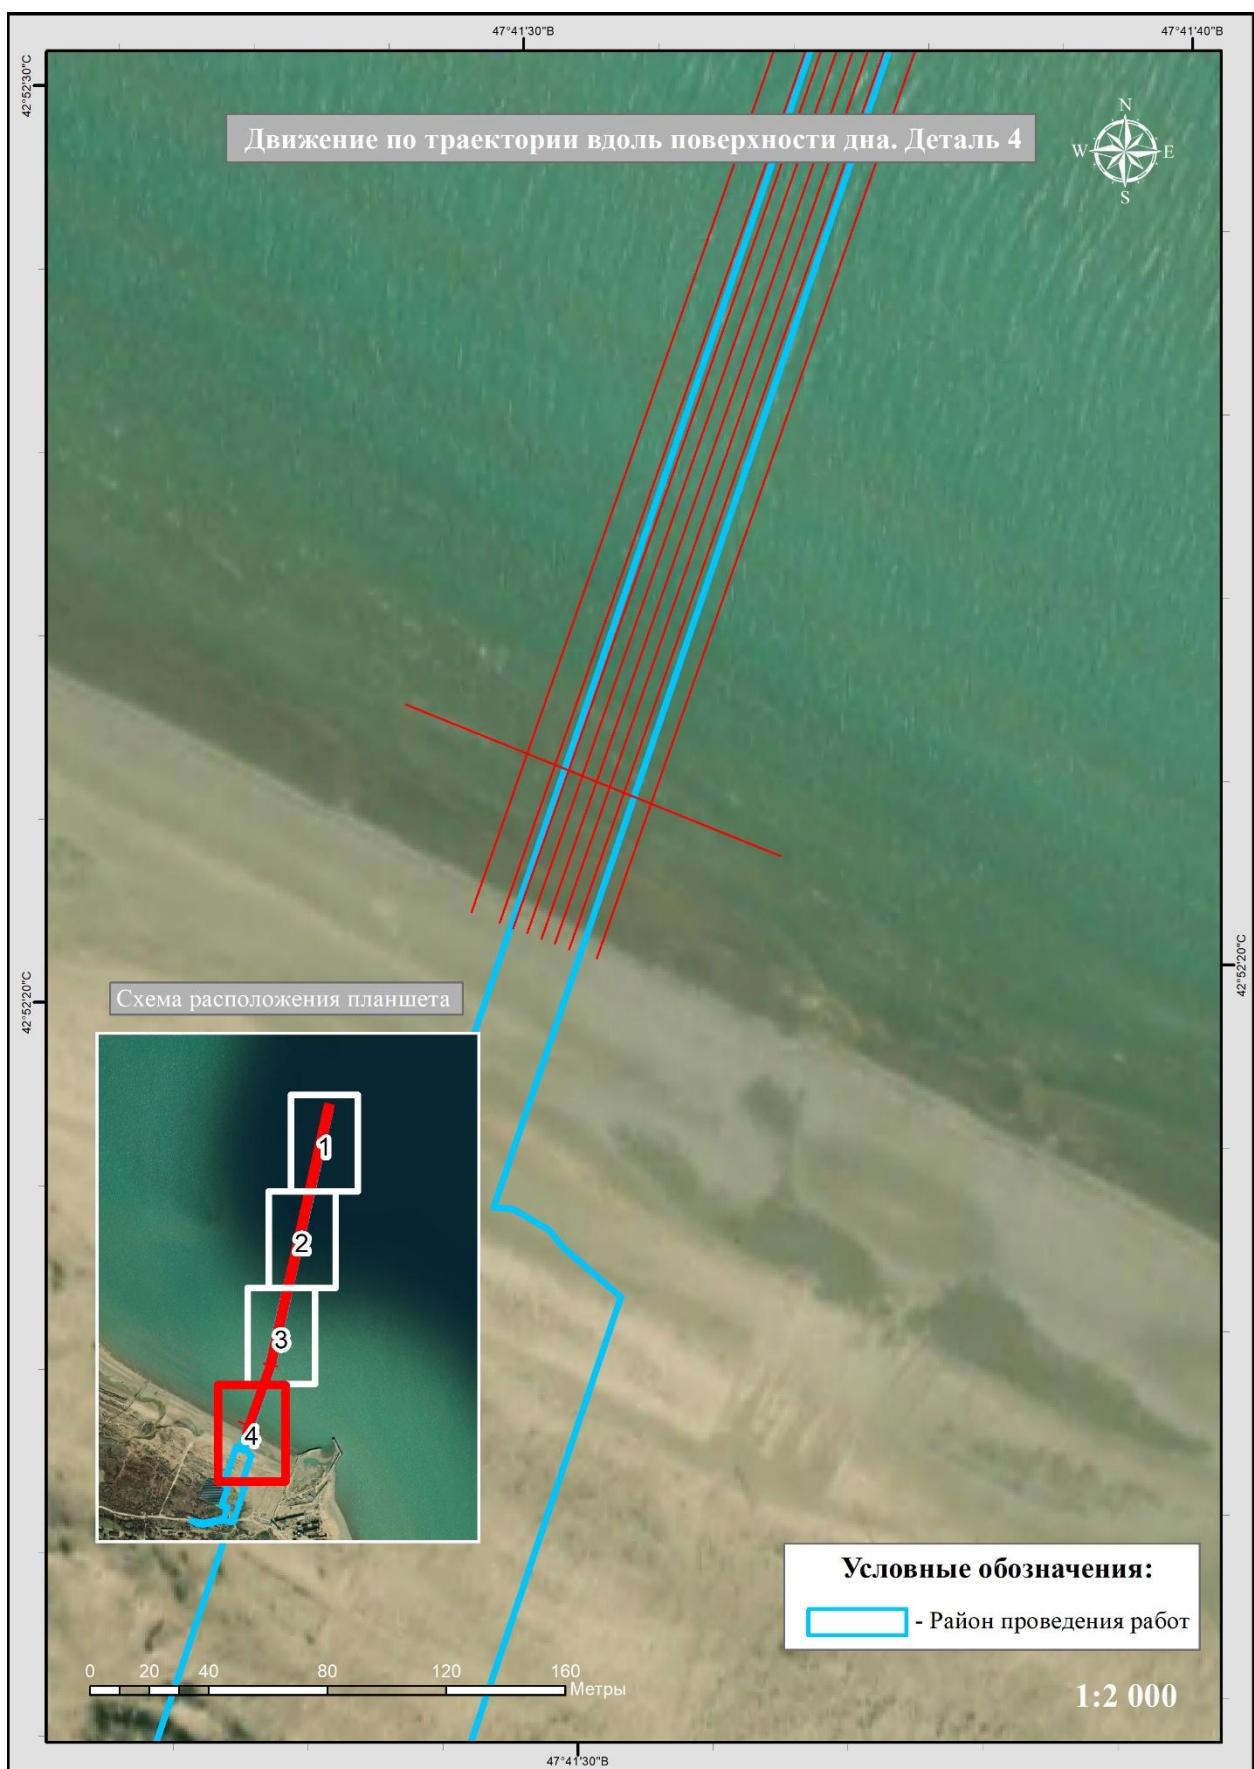
Рис. 31. Проект цифровых галсов

При планировании данного вида съемки гидролокаторами бокового обзора С-MAX 2 (рис. 7) и Humminbird SOLIX (рис. 10) составлена карта прохождения галсами в зависимости от выбранной акустической частоты (рис. 31-35).

1) При планировании предстоящей работы были созданы карты - для прохождения галсами (рис. 31-35). Межгалсное расстояние в процессе съемки составляет не более 5 метров на схеме проходов галсами.

Перед спуском был настроен цифровой гидрографический проект, с галсами (рис. 31-35, 42-43) вдоль всего исследуемого участка. Для осмотра с помощью ТНПА и произведен контрольный спуск с проверкой всех систем управления и подводной навигации.

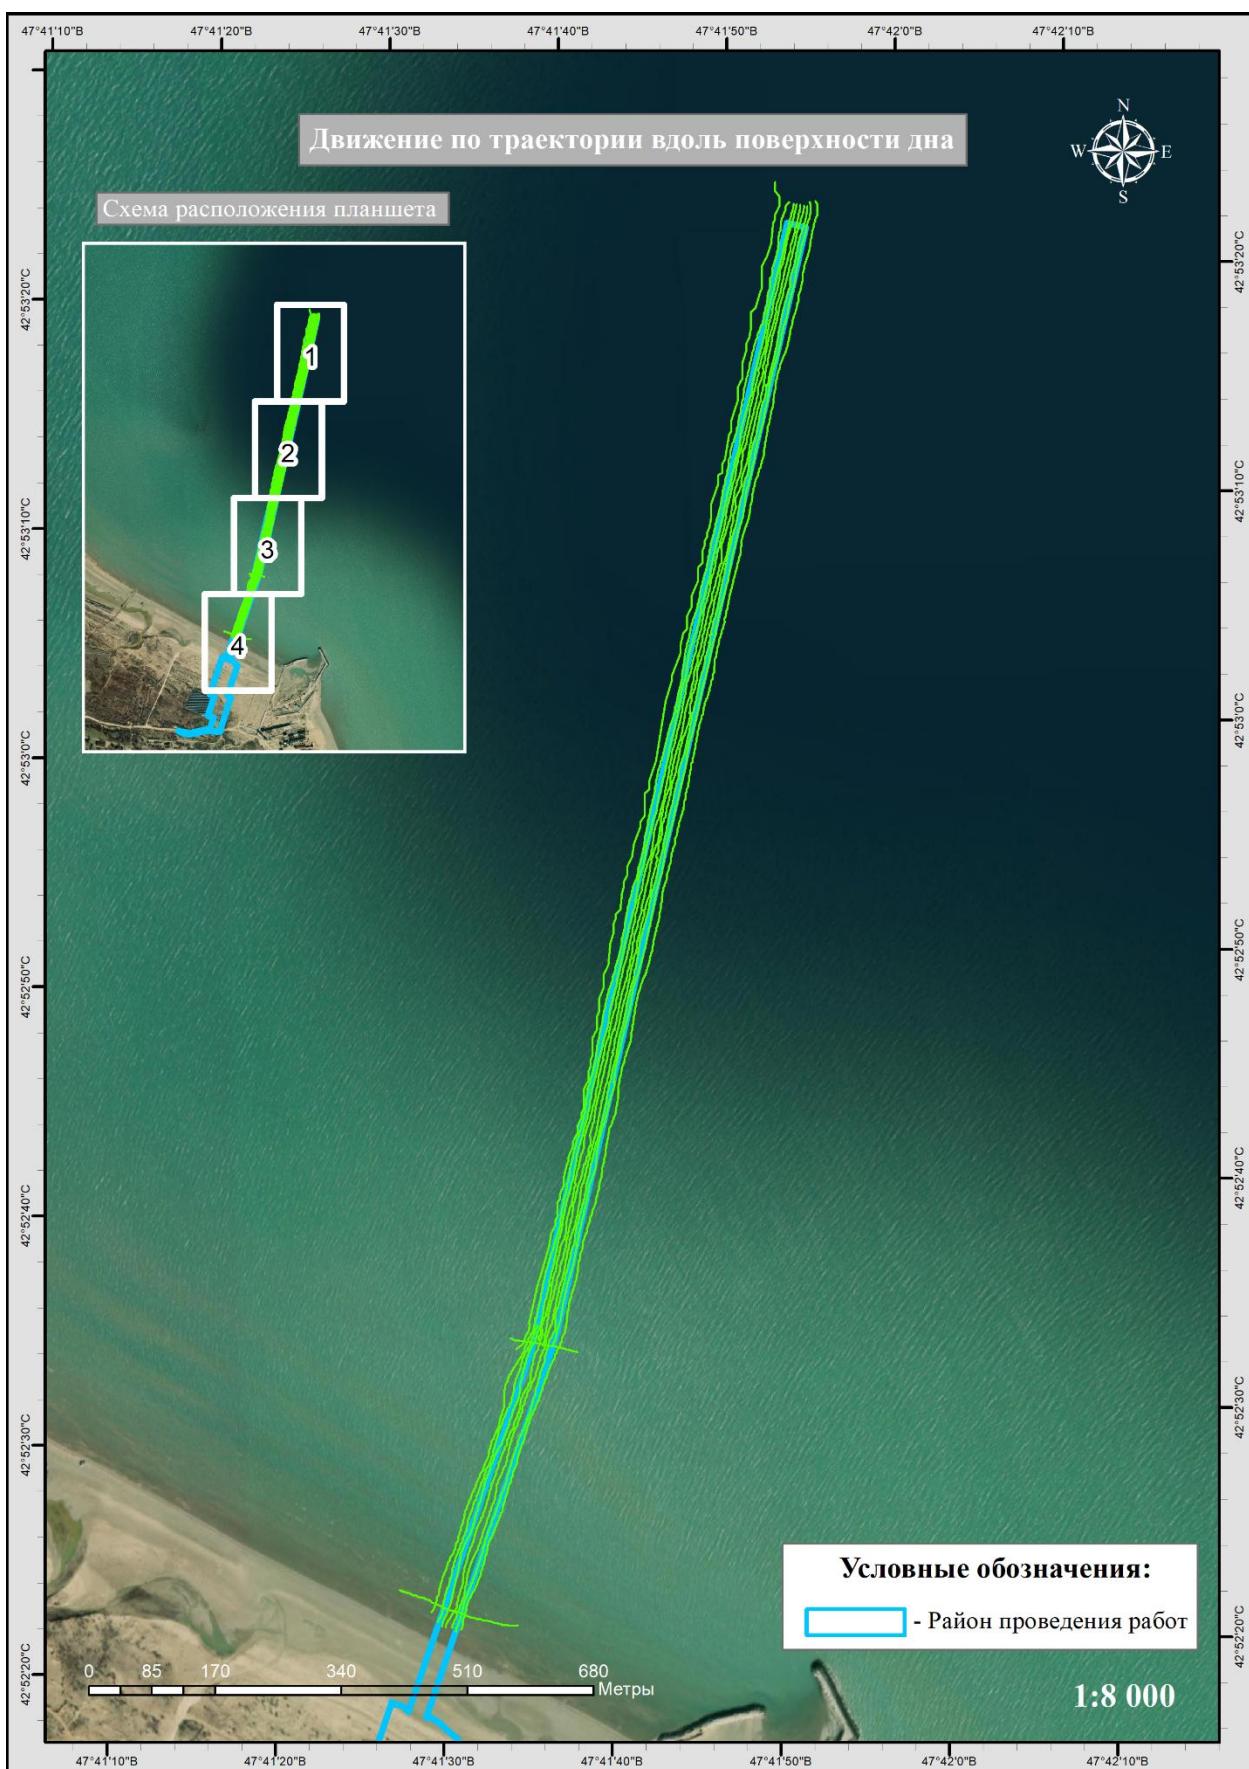
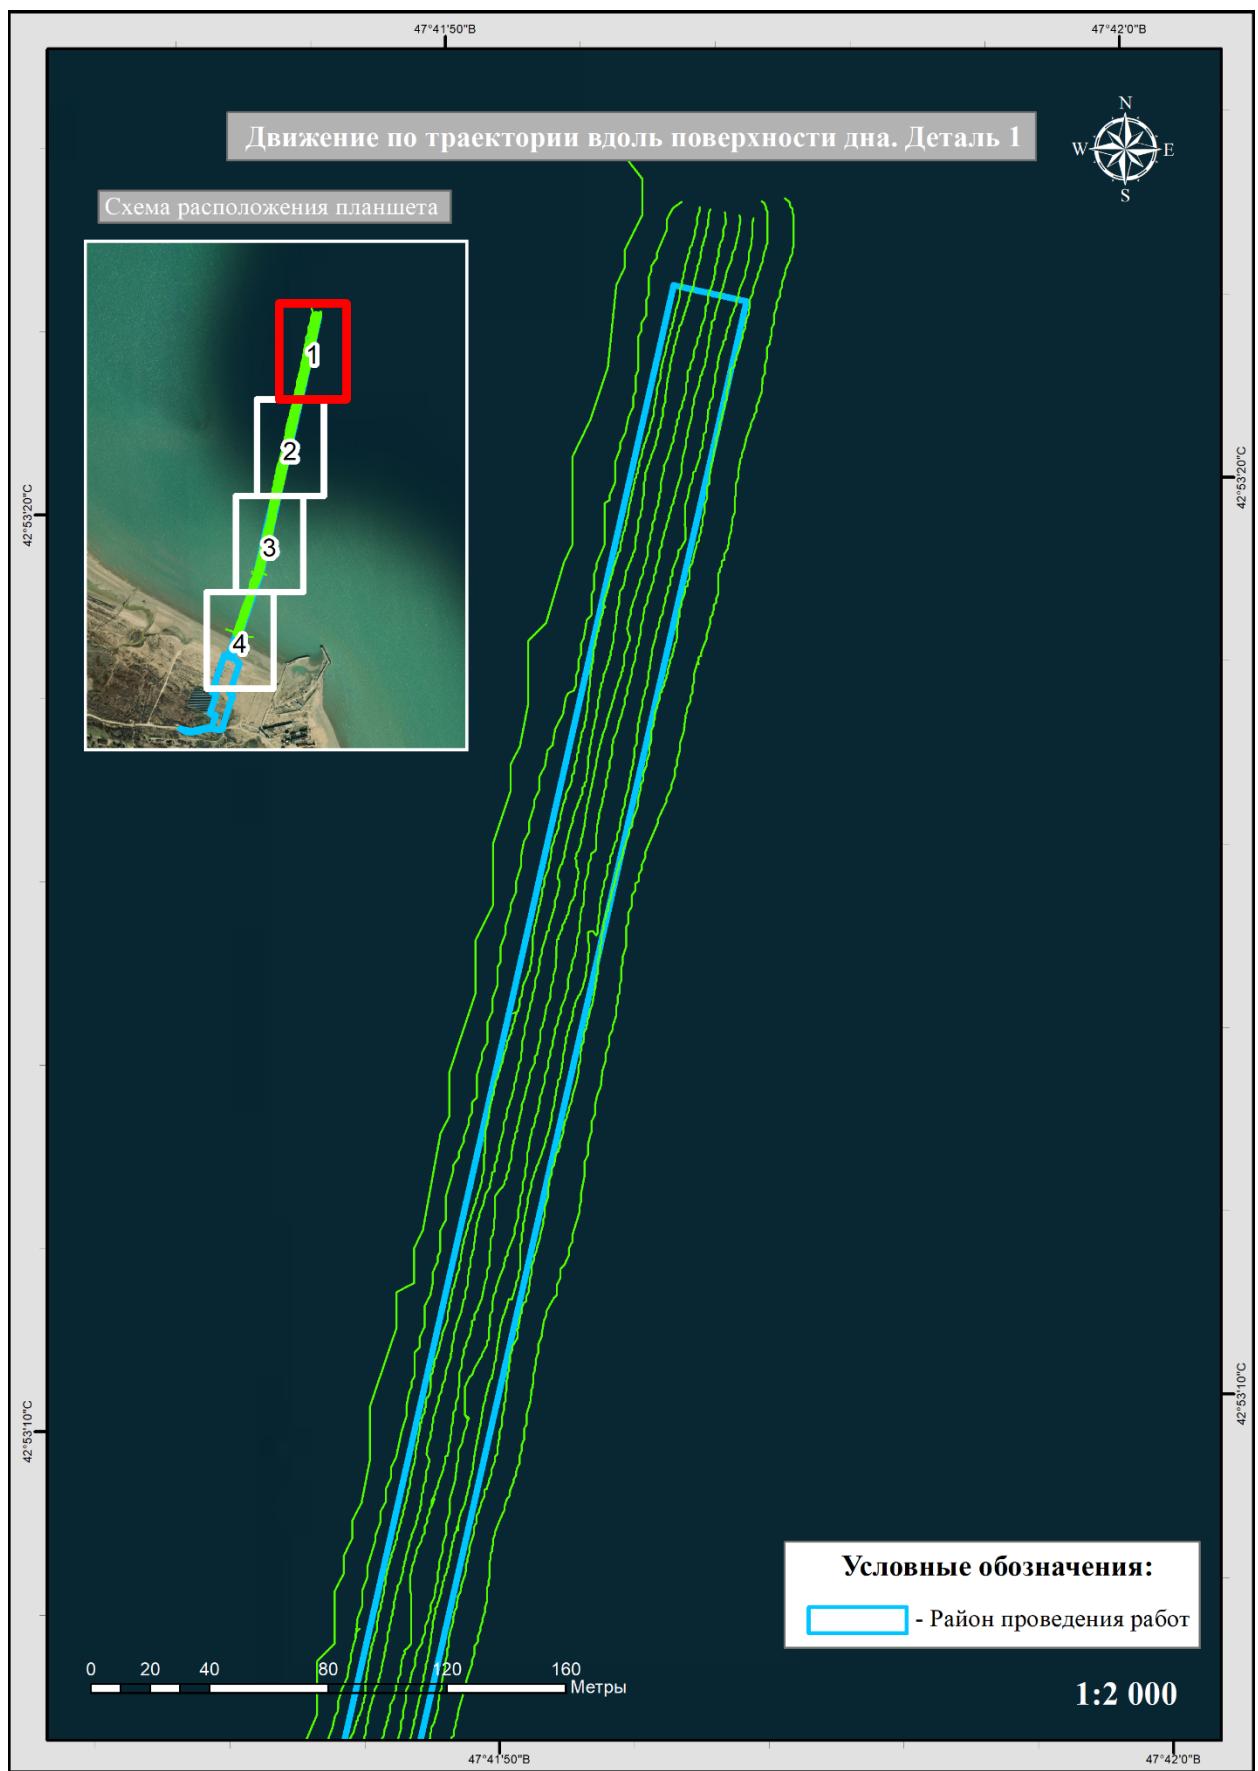
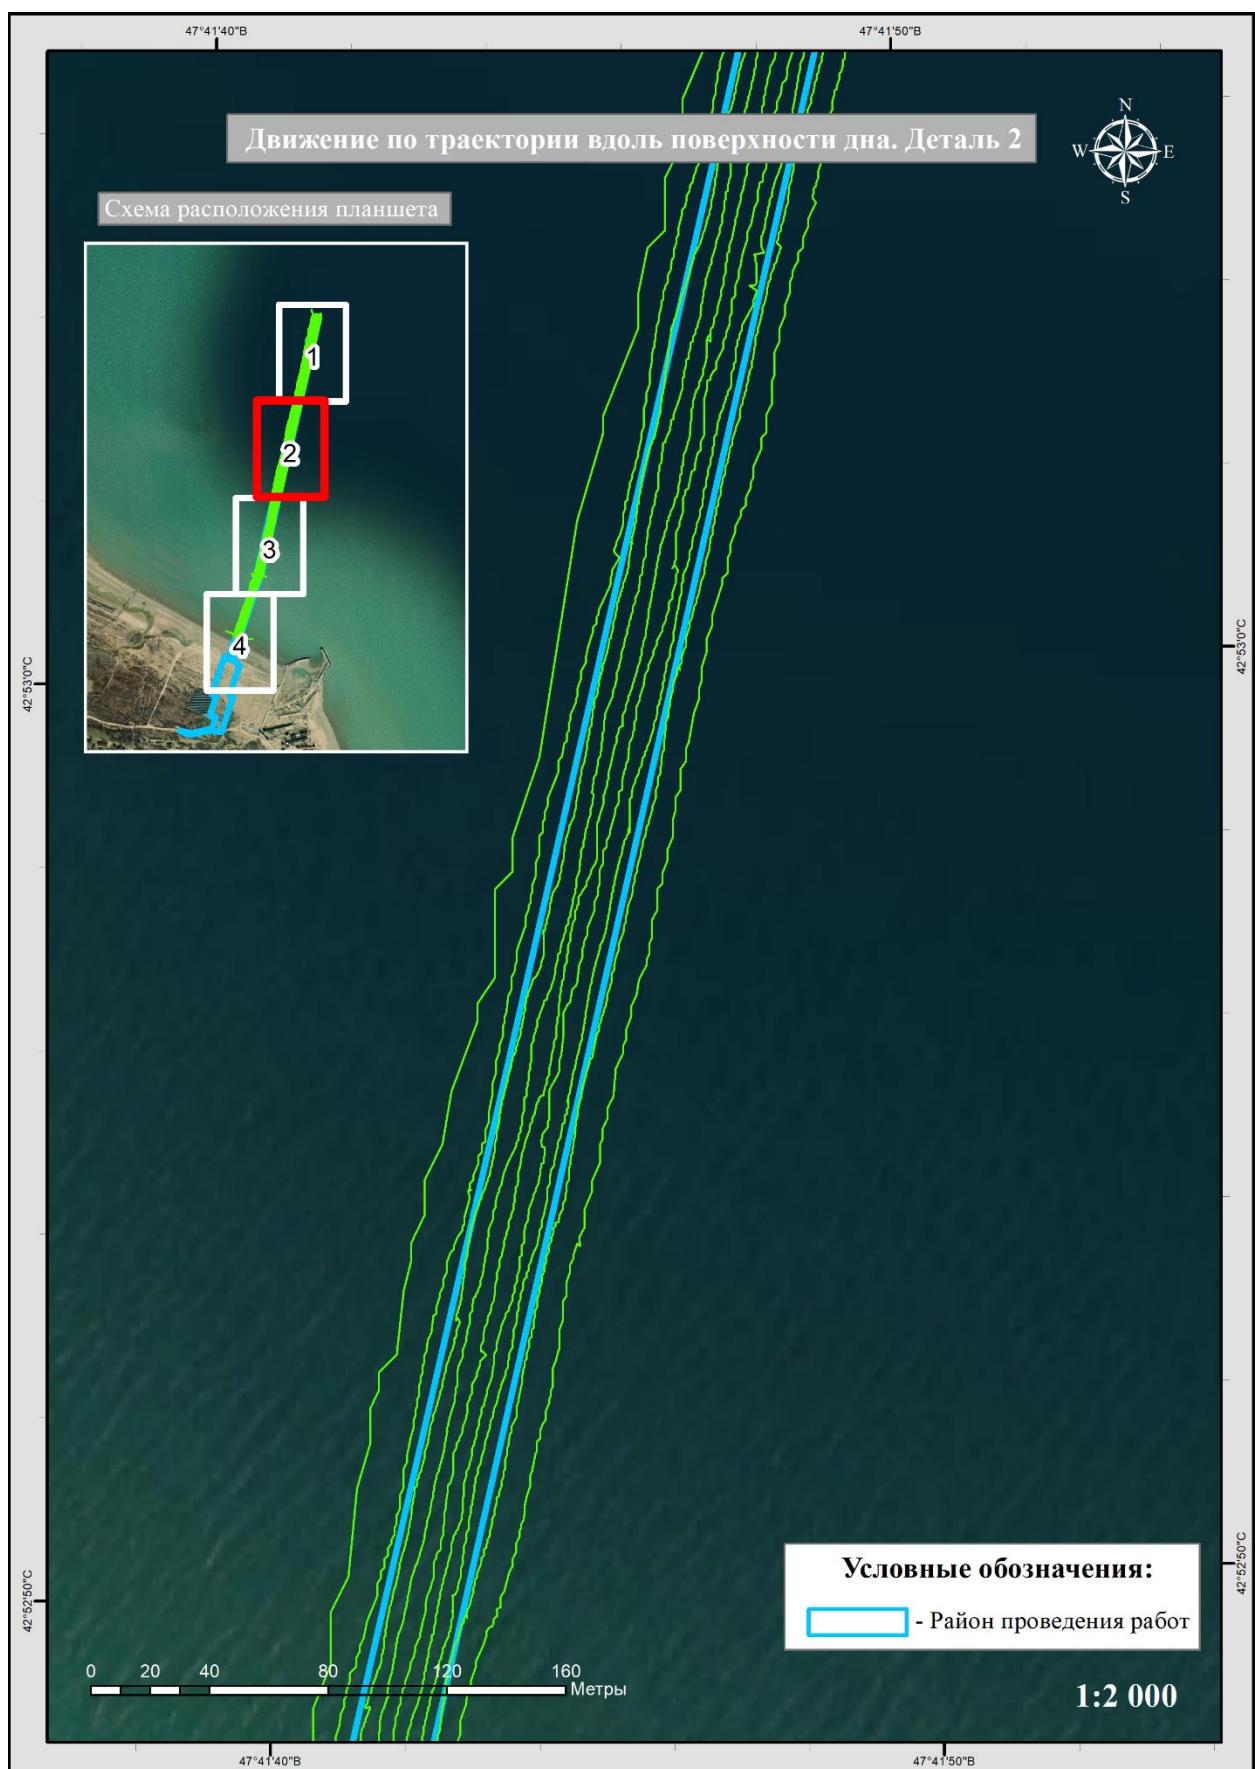
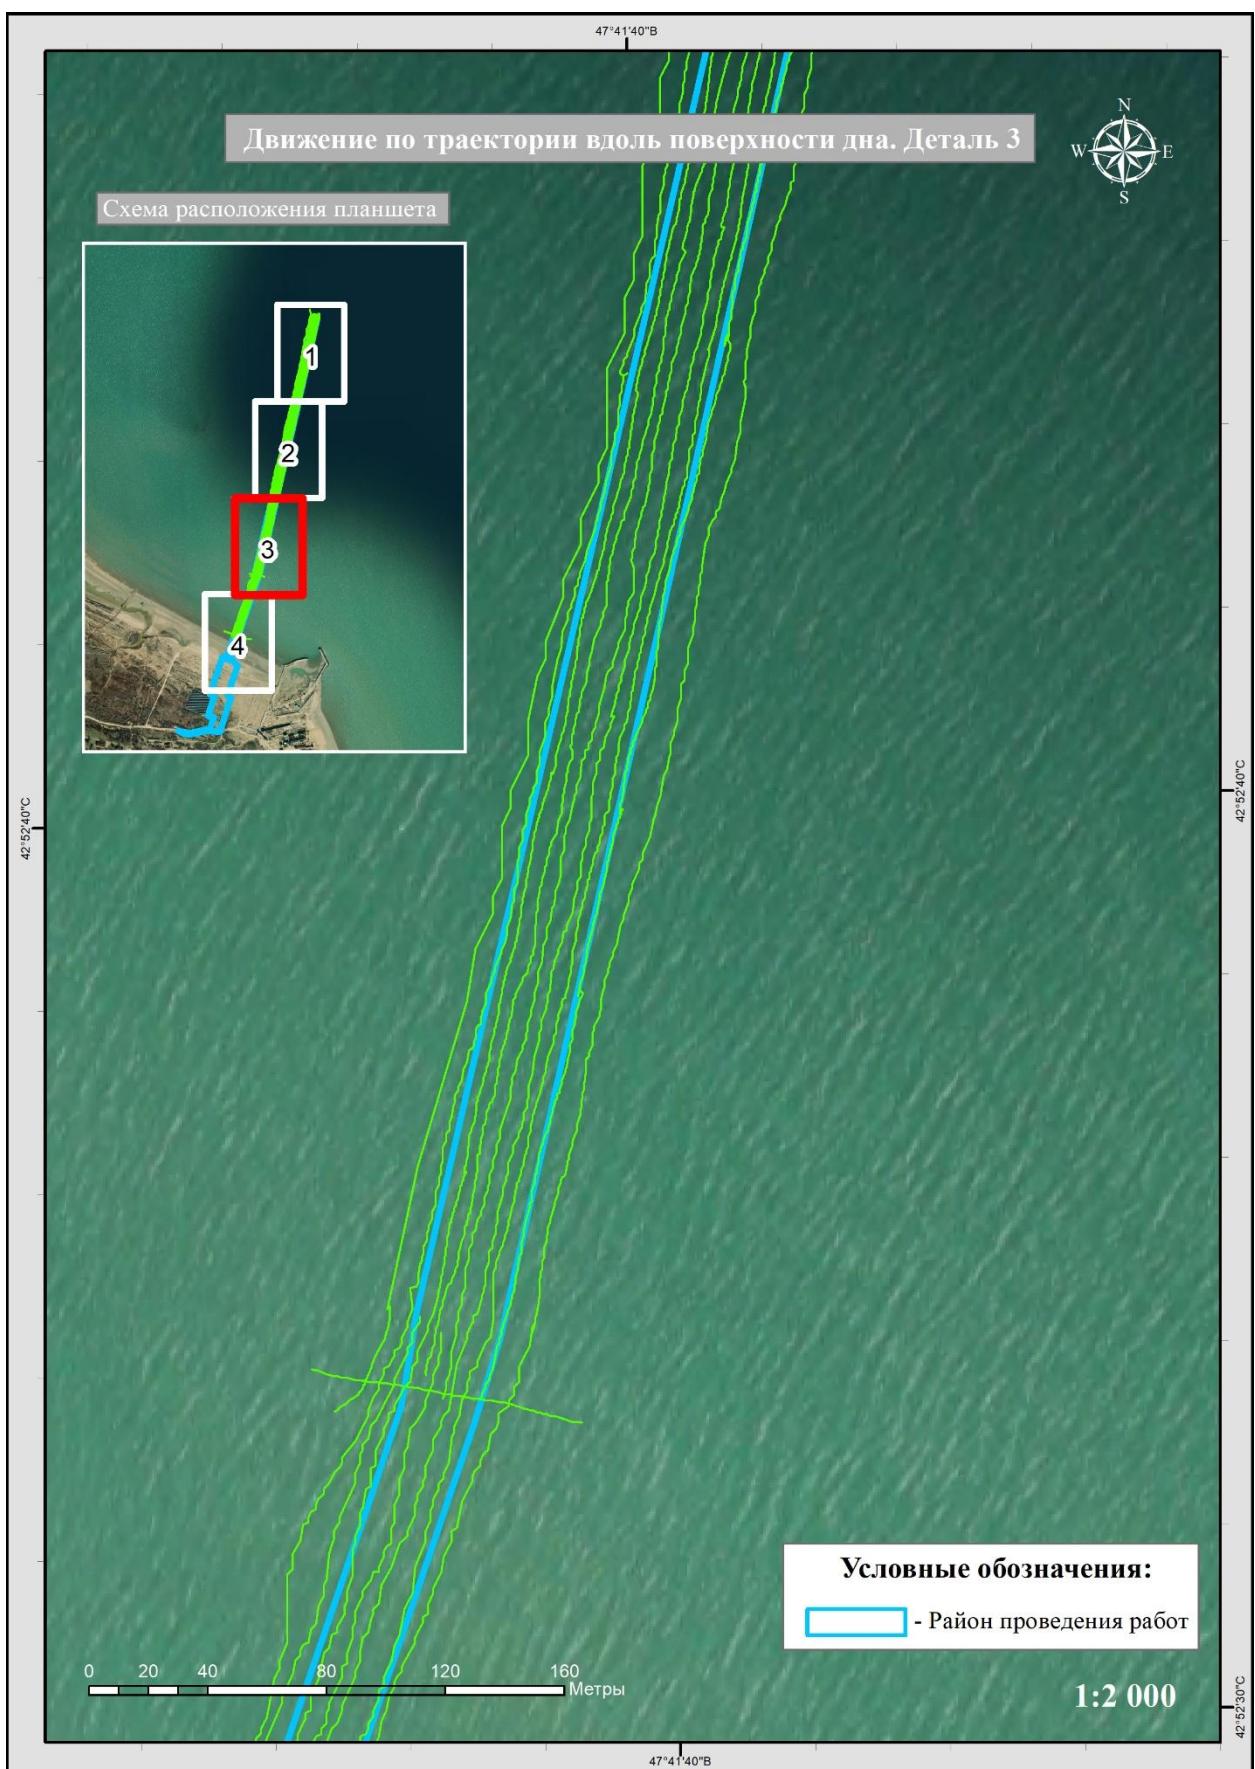
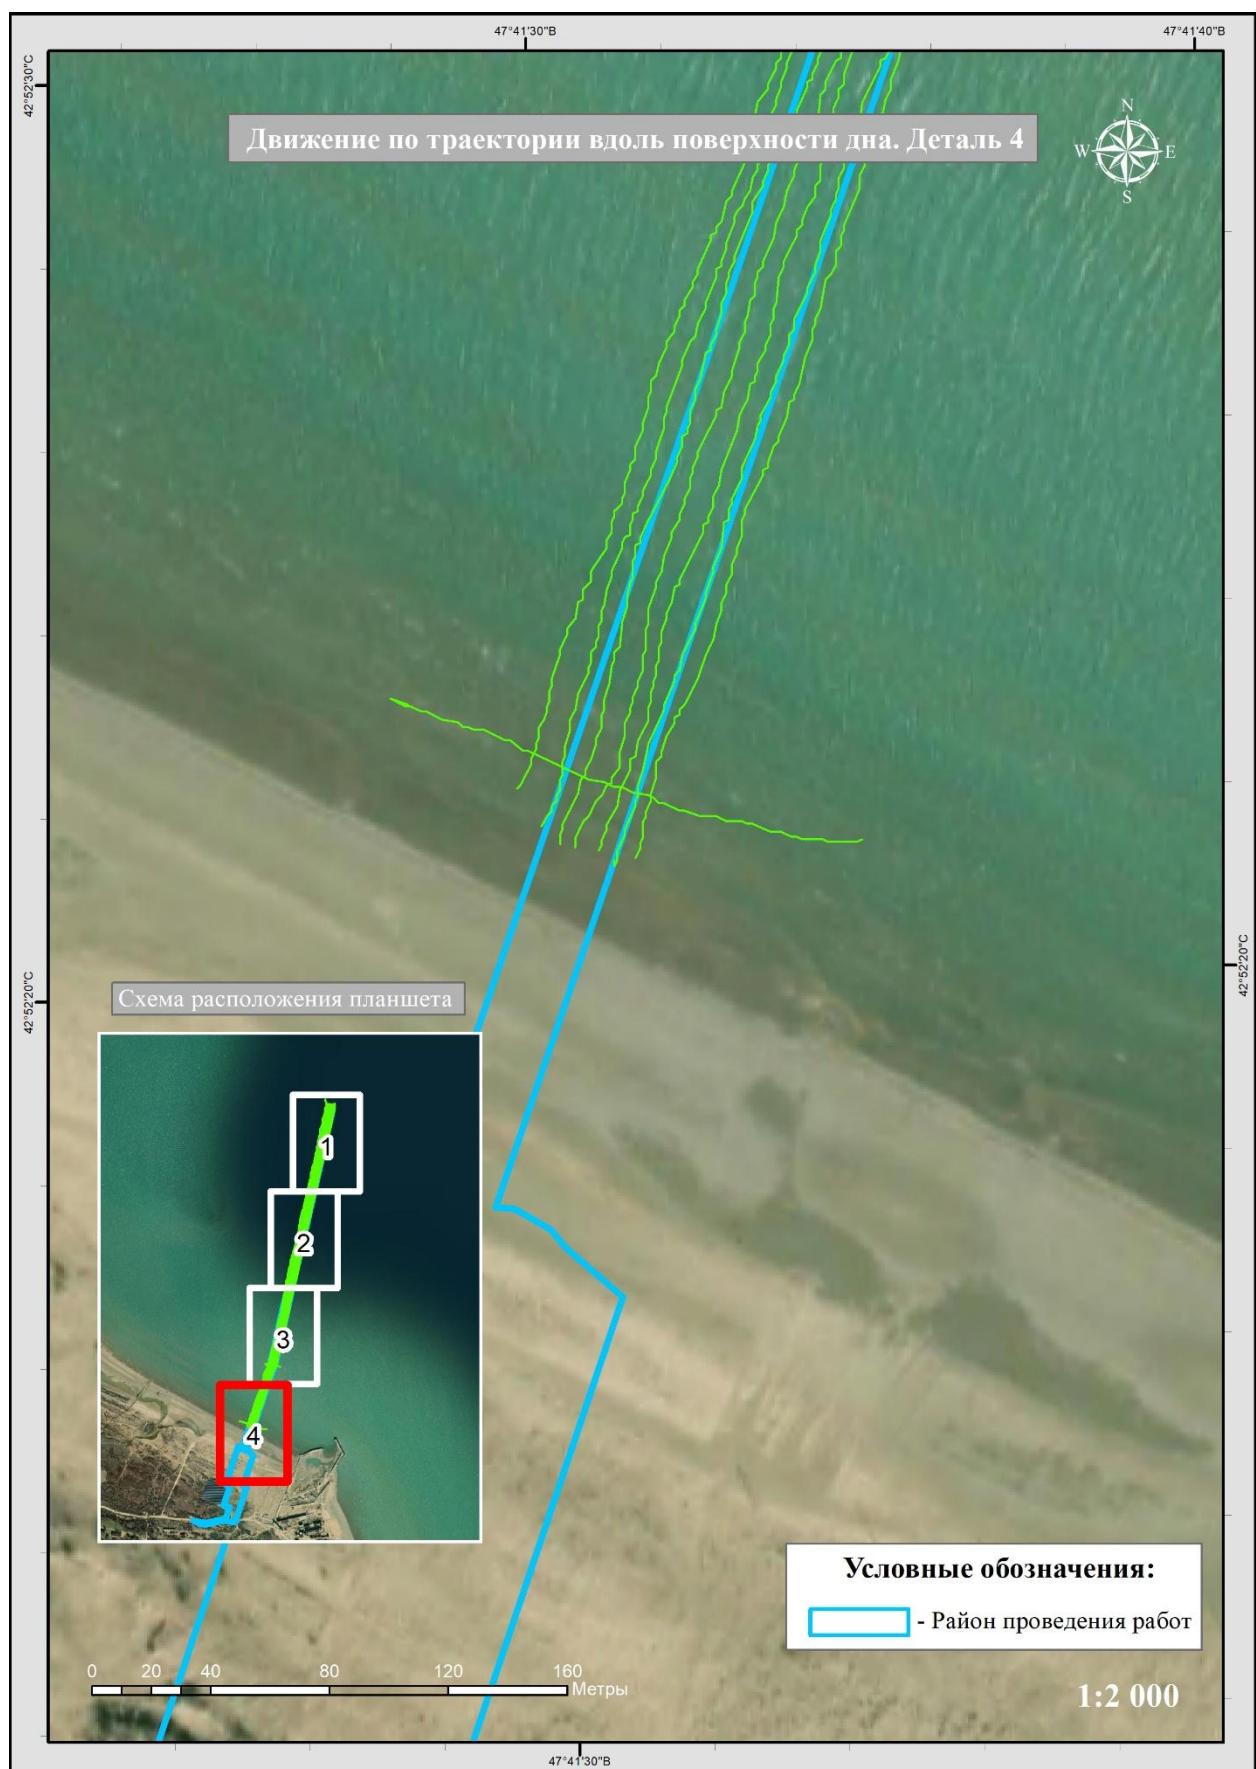
Рис. 36. Проходы по запланированным галсам

вать несколько объектов по всей поверхности дна. При прохождении по галсам (рис. 36-40) осмотр производился в режиме 360 градусов, что позволяет эффективно определять объекты по всей поверхности дна.
