АКТ
государственной историко-культурной экспертизы №б/н от 30.12.2025 г.

документации, за исключением научных отчетов о выполненных археологических полевых работах, содержащая результаты исследований, в соответствии с которыми определяется наличие или отсутствие объектов, обладающих признаками объекта культурного наследия, на земельных участках, подлежащих воздействию земляных, строительных, мелиоративных и (или) хозяйственных работ, предусмотренных статьей 25 Лесного кодекса Российской Федерации работ по использованию лесов (за исключением работ, указанных в пунктах 3, 4 и 7 части 1 статьи 25 Лесного кодекса Российской Федерации) и иных работ на земельном участке под объект: **«Строительство глубоководного выпуска от очистных сооружений канализации (г. Каспийск)»**

Кулагин А.В. Научно-технический отчет о проведении комплекса археологических разведок на объекте: «Строительство глубоководного выпуска от очистных сооружений канализации (г. Каспийск)», 2025 год. Севастополь, 2025.

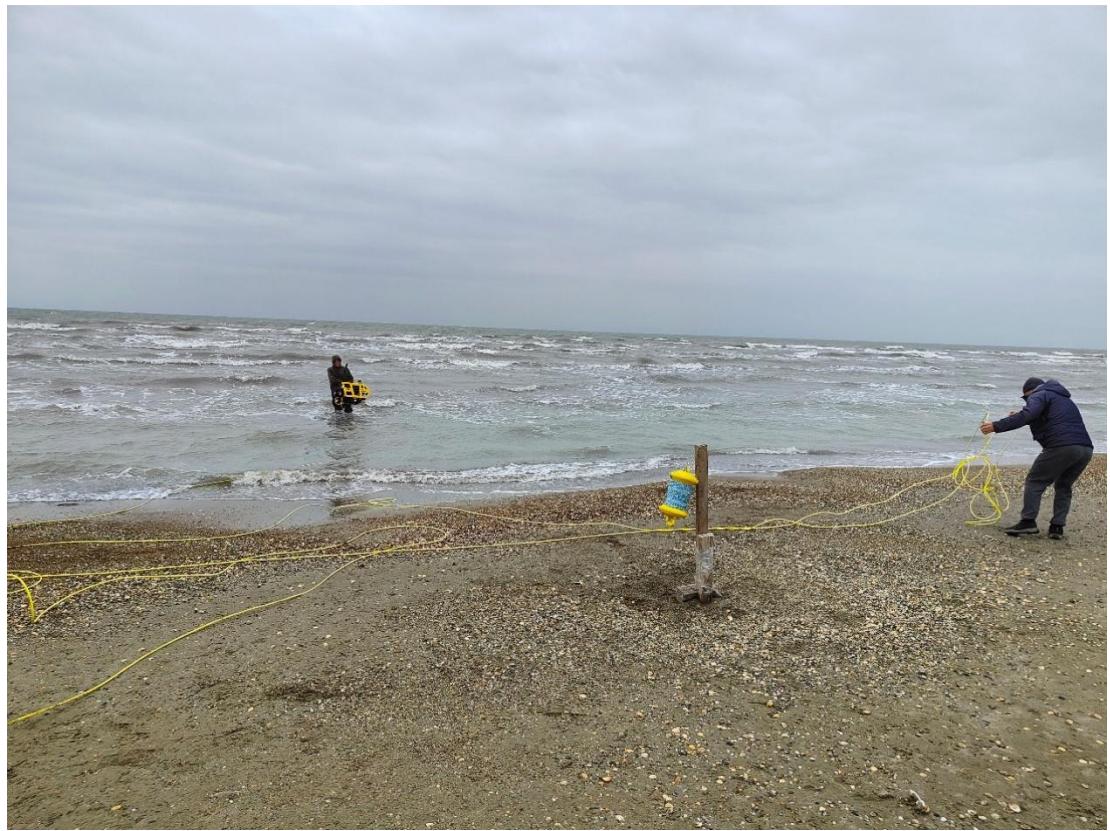
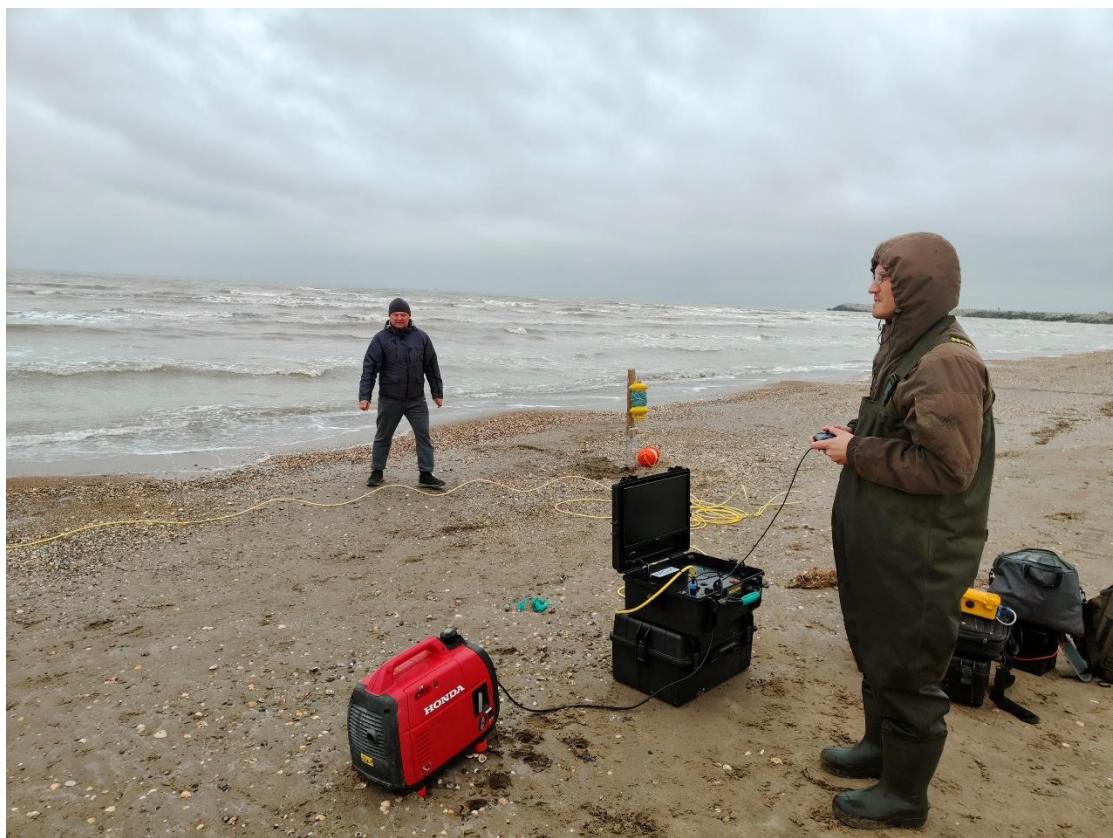
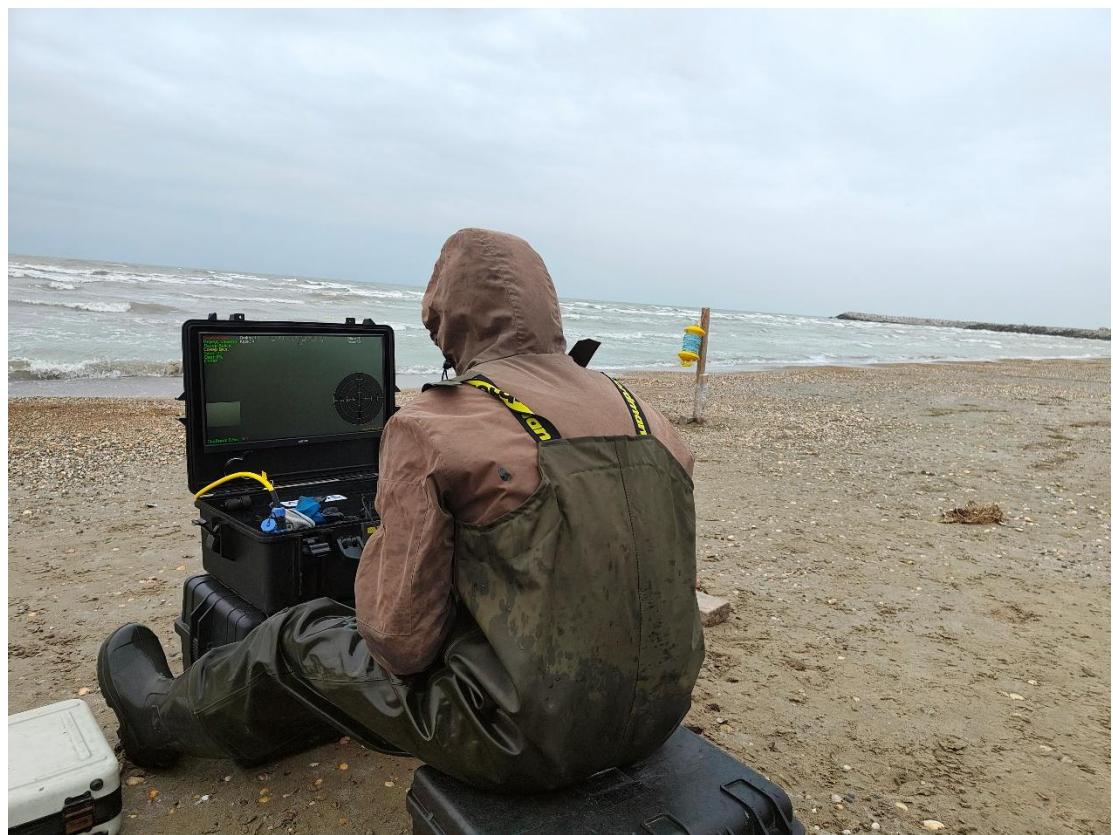
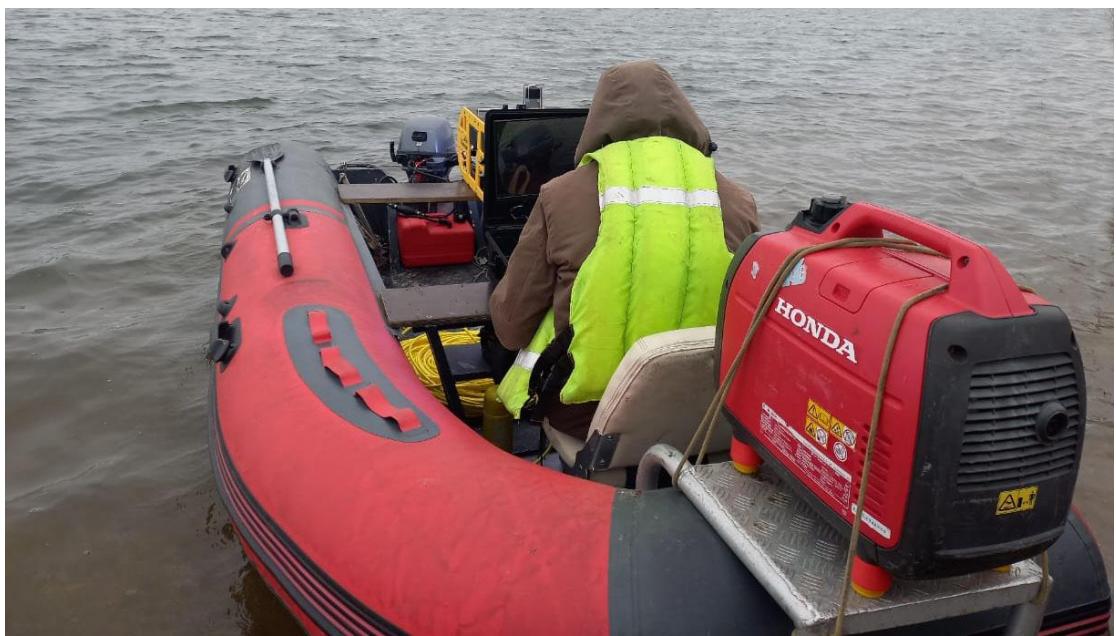
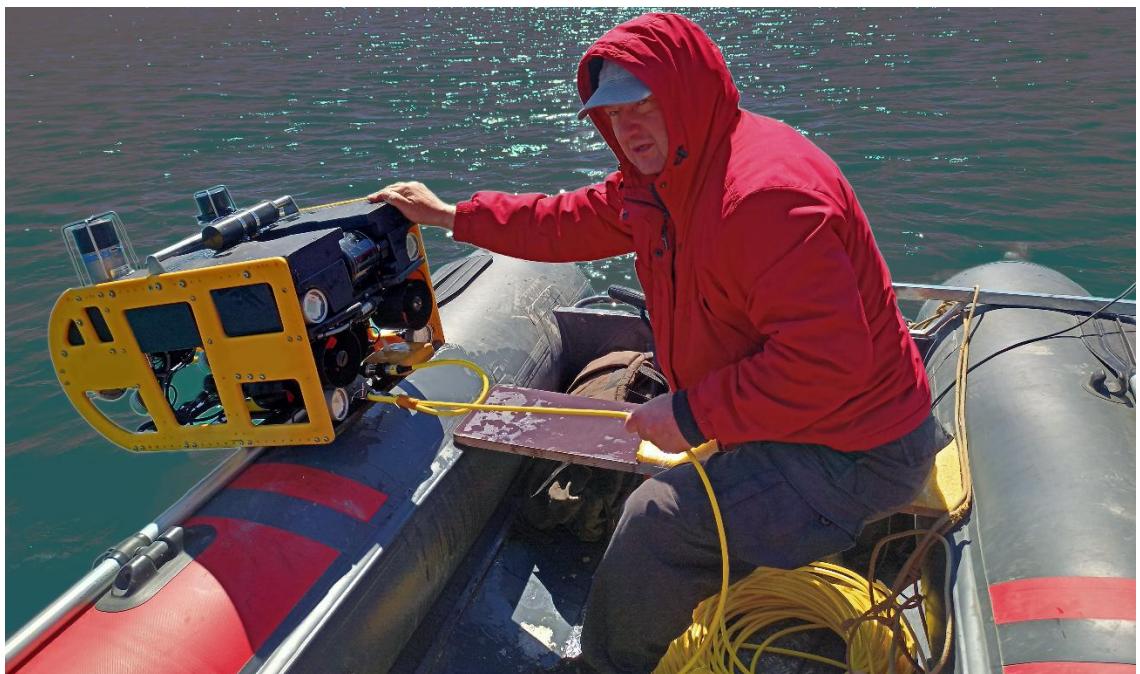
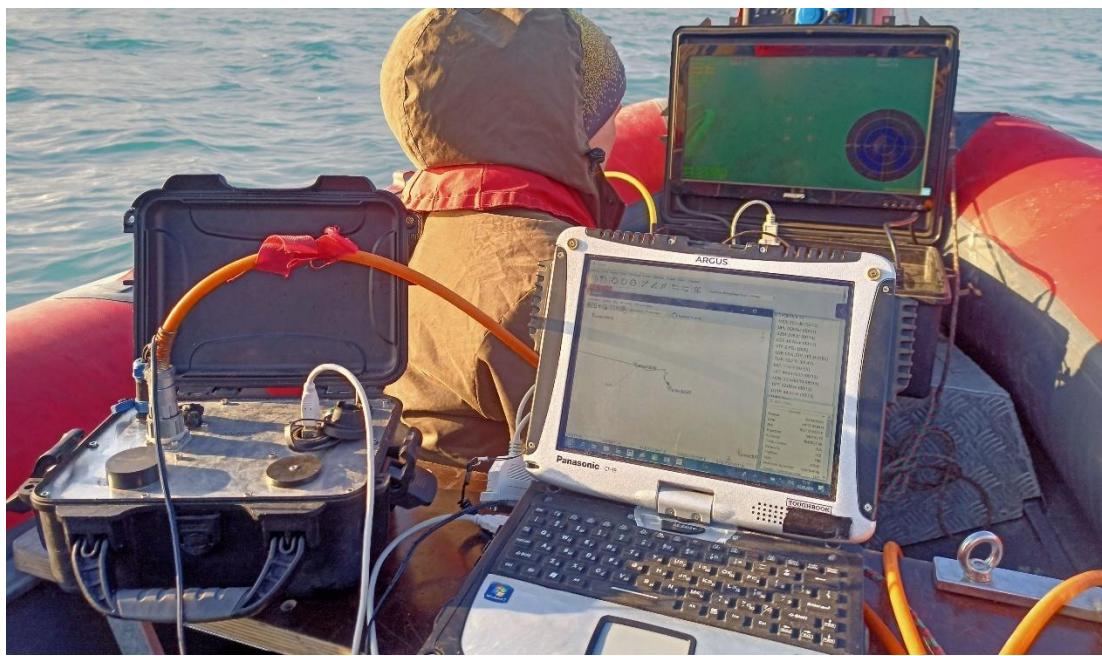
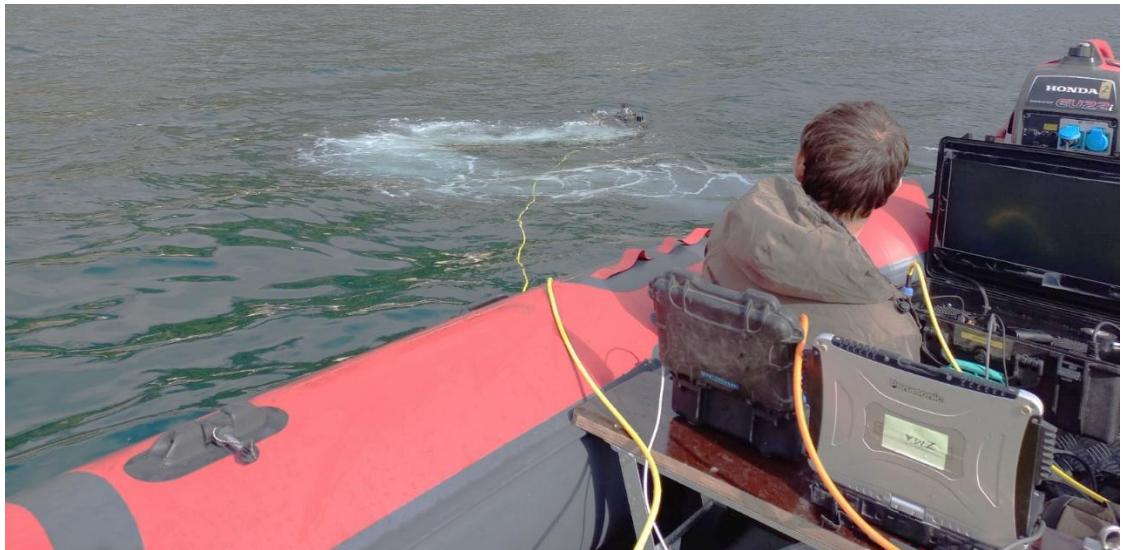
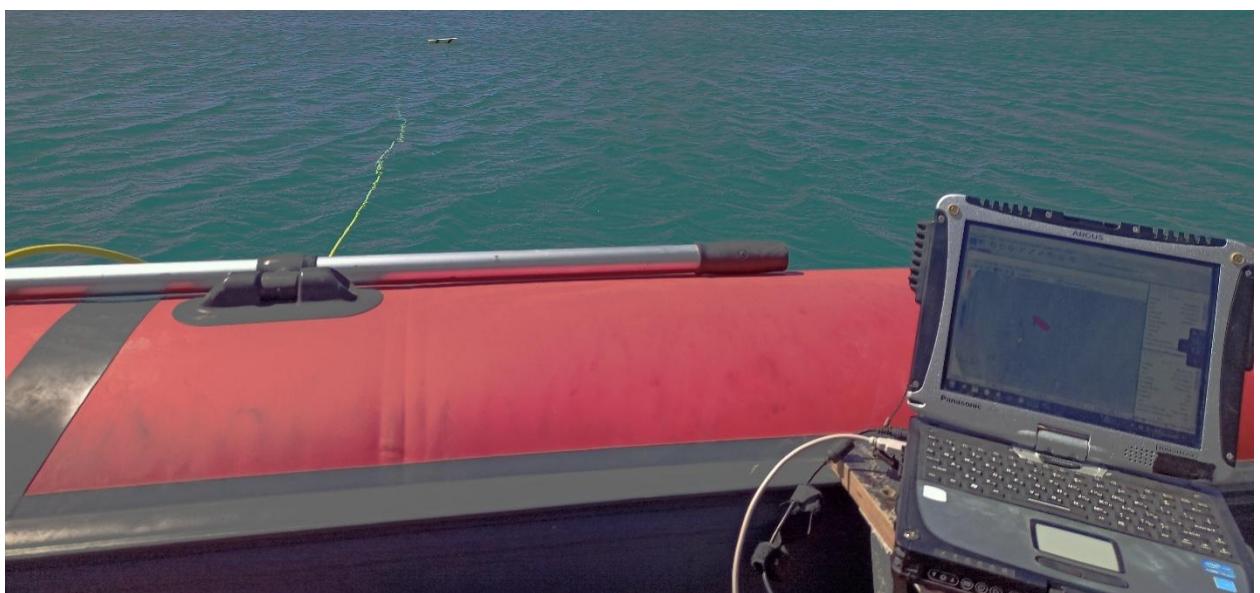
Рис. 54. Пост ТНПА на берегу 1

Рис. 55. Пост ТНПА на берегу 2

Рис. 56. Пост ТНПА на берегу 3

Рис. 57. Пост ТНПА на берегу 4

Рис. 58. Пост ТНПА на лодке 1

Рис. 59. Пост ТНПА на лодке 2

Рис. 60. Обследование целей с помощью ТНПА 1

Рис. 62. Обследование целей с помощью ТНПА 3

Осмотр аномалий произведен (рис. 54-63) с помощью телевизуального необитаемого подводного аппарата. Проведен визуальный осмотр участка по методике «площадного осмотра» (рис. 44) с помощью ТНПА на всей площади участка изысканий, позволили выявить (рис. 91) природные объекты и один антропогенный объект, которые не является объектом культурного наследия (табл. 1-18).

Осмотр аномалий произведен (рис. 54-63) с помощью телеуправляемого необитаемого подводного аппарата. Проведен визуальный осмотр участка по методике «площадного осмотра» (рис. 44) с помощью ТНПА на всей площади участка изысканий, позволили выявить (рис. 91) природные объекты и один антропогенный объект, которые не является объектом культурного наследия (табл. 1-18).

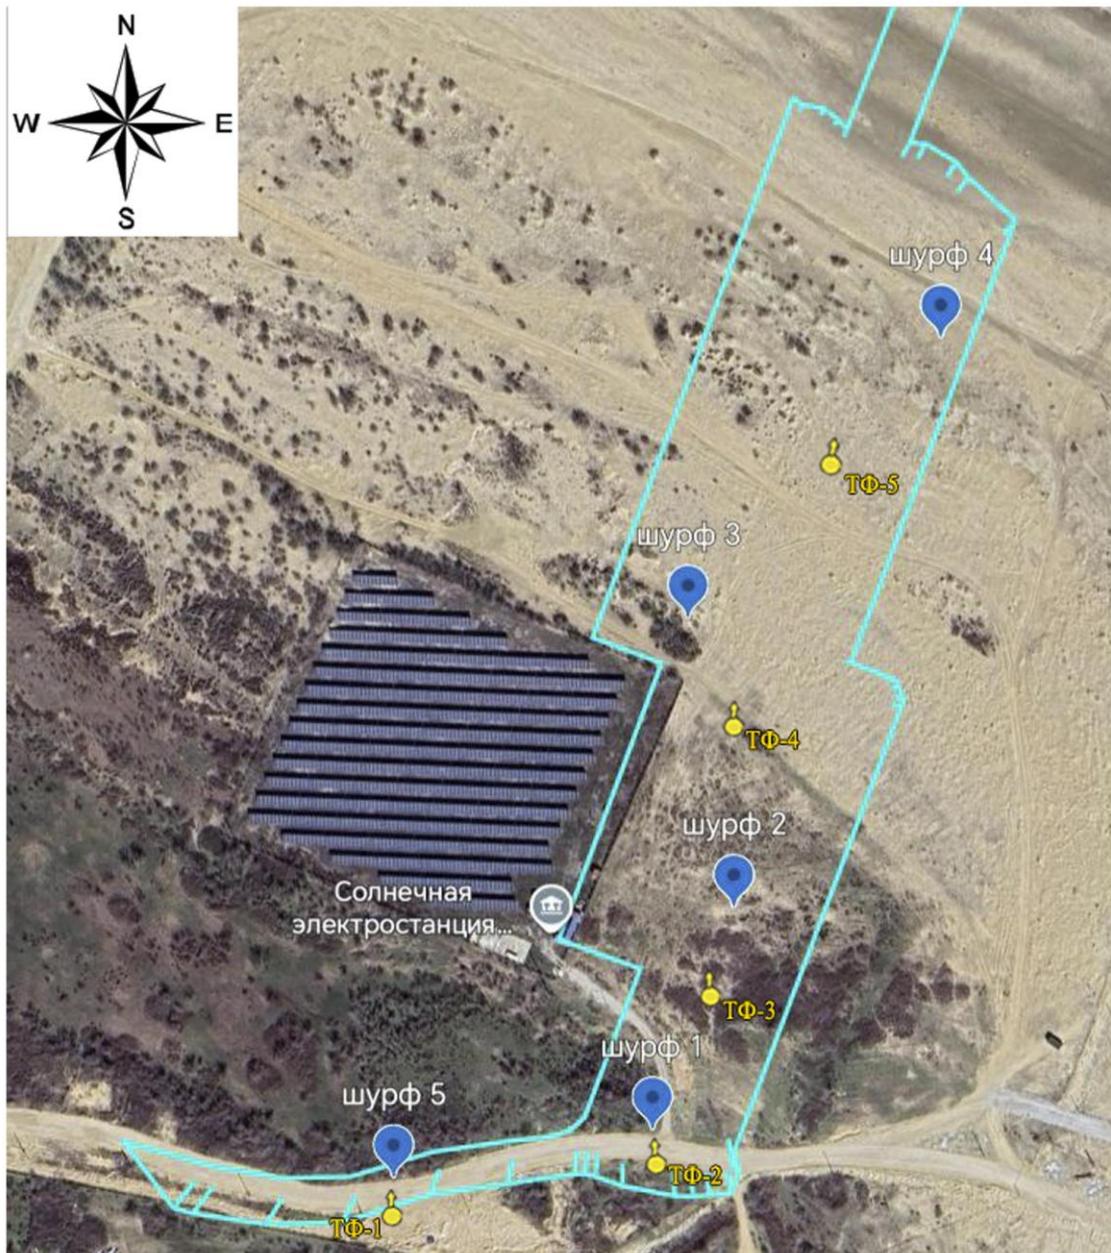
Рис. 64. Участок разведки на фрагменте космического снимка местности с указанием мест точек фотофиксации, мест закладки шурfov

На береговой части заложены пять шурфов (рис. 64) размерами не менее 1x1 м на месте проектируемого строительства. Культурный слой не выявлен.

Всего на территории участка разведки было заложено 5 шурfov размером 1 x 1 м, общей площадью 5 кв. м (порядковый №№ 1-5). (рис. 64)

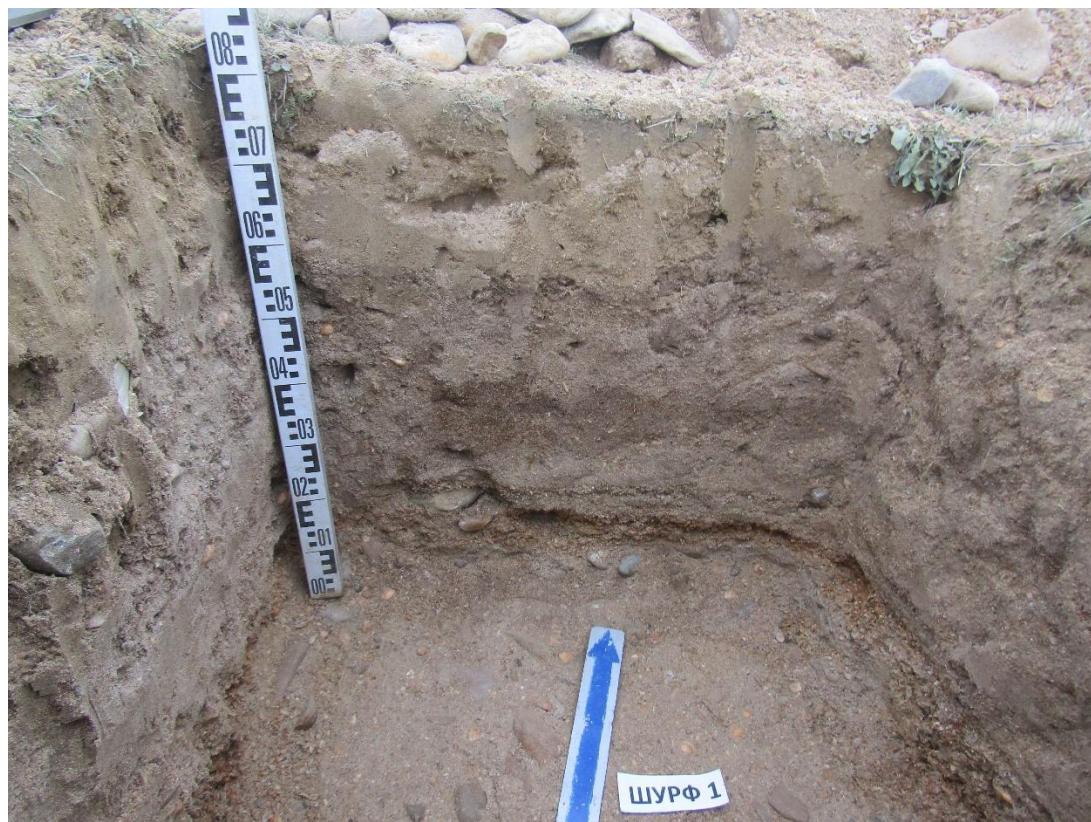
Рис. 72. Шурф 1 - вид с юга

Шурф-1 имел квадратную в плане форму размерами 1×1 м, своими сторонами ориентирован по сторонам света. За условный ноль принят уровень современной дневной поверхности в наиболее высокой угловой точке шурфа – северо-западный угол. Поверхность неровная, со следами нарушения дневной поверхности, перепад между углами шурфа составляют до 0,3 м в юго-восточном направлении. Шурф-1 был прокопан на глубину - 0,84 м. (рис. 72)

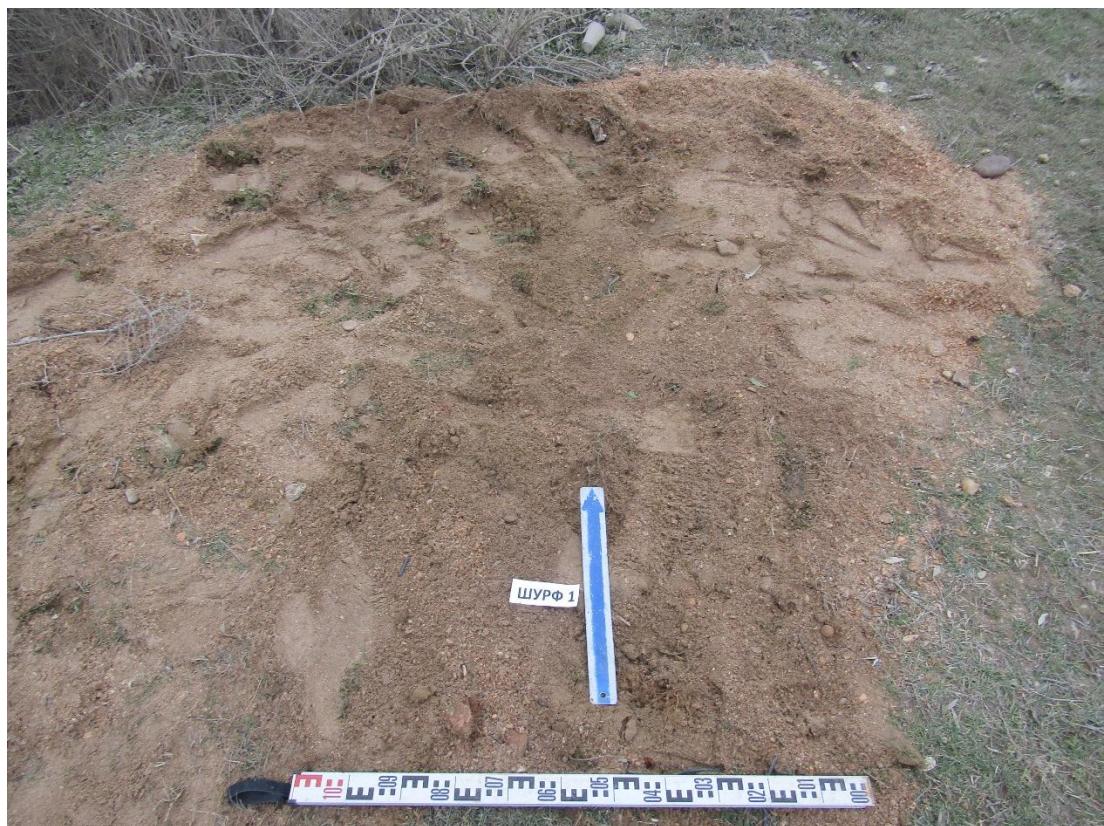
Рис. 73. Профиль северной стенки шурфа 1

Стратиграфические разрезы, полученные по бортам шурфа, аналогичны друг другу. В профиле северной стенки (рис. 73) прослежена следующая стратиграфия (описание почвенных горизонтов / литологических слоев дается сверху вниз; указывается мощность):

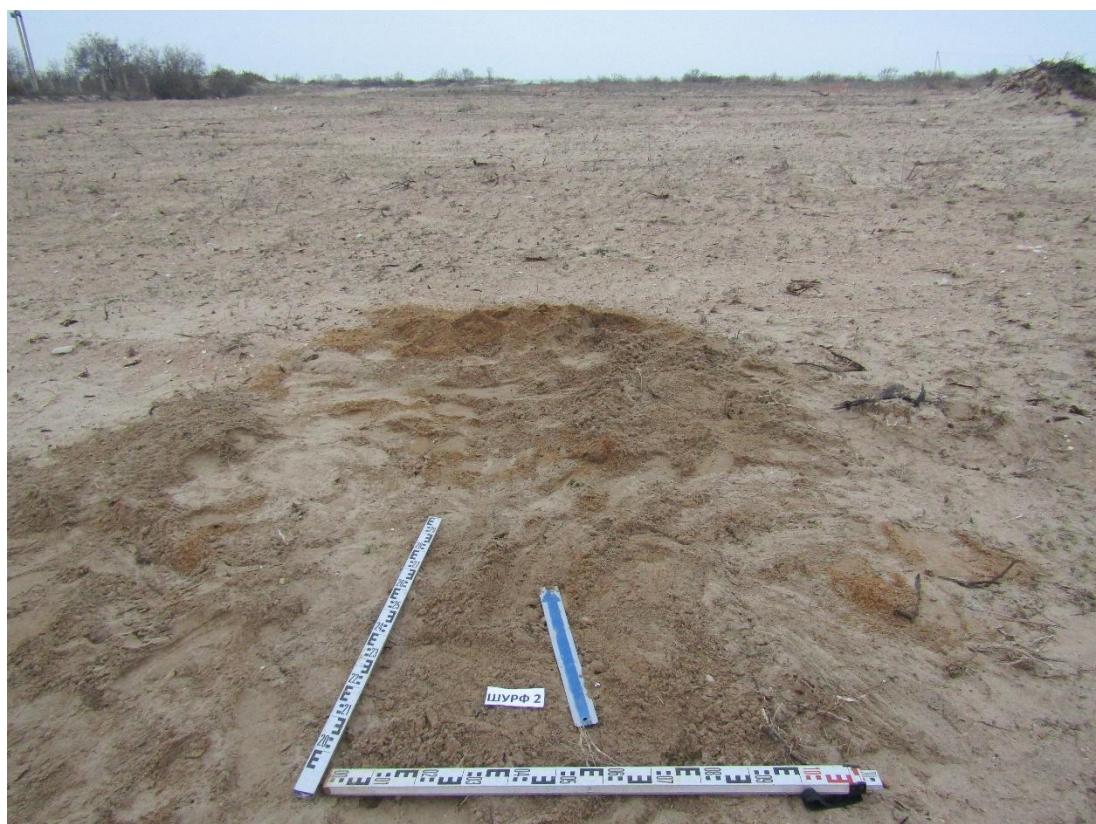
Рис. 77. Профиль северной стенки шурфа 2

Стратиграфические разрезы, полученные по бортам шурфа, аналогичны друг другу. В профиле северной стенки (рис. 77) прослежена следующая стратиграфия (описание почвенных горизонтов / литологических слоев дается сверху вниз; указывается мощность):

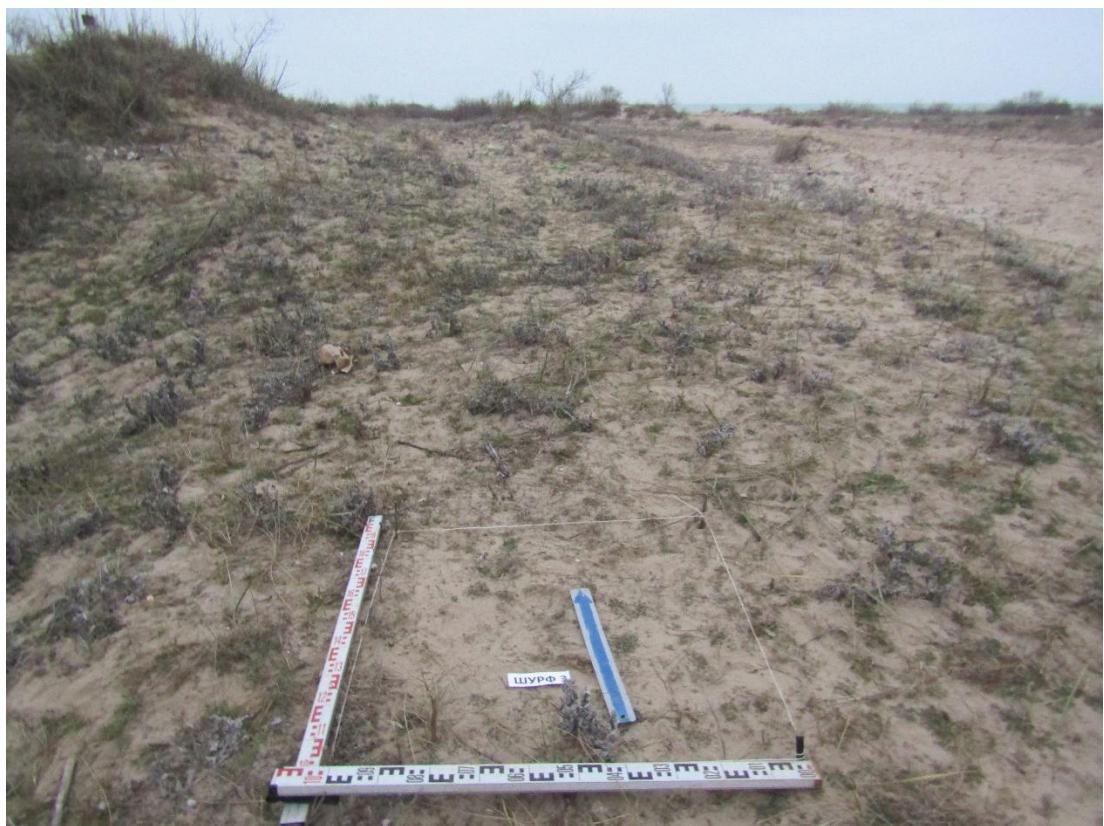
Рис. 78. Поверхность шурфа 2 после засыпки и рекультивации

Каких-либо археологических находок и признаков наличия культурного слоя в шурфе-2 не выявлено. После окончания исследований шурф был полностью засыпан с рекультивацией поверхности. (рис. 78)

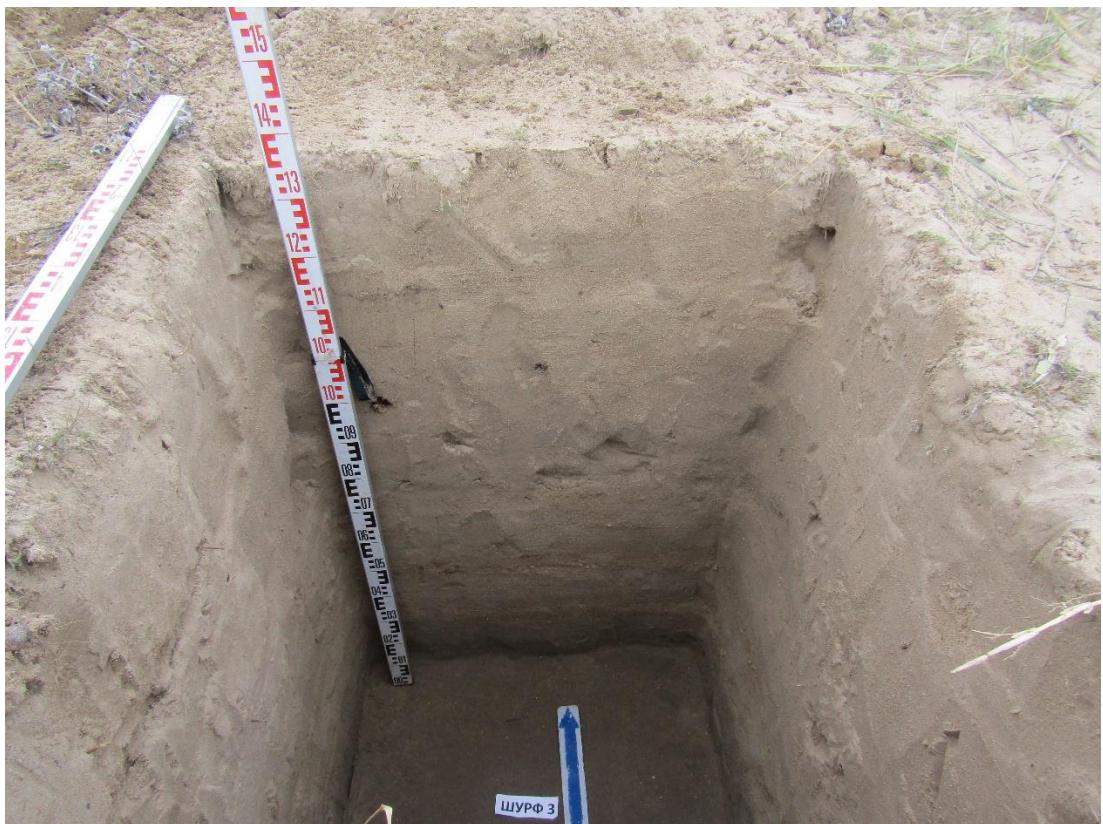
Рис. 80. Шурф 3 - вид с Юга

Шурф-3 имел квадратную в плане форму размерами 1×1 м, своими сторонами ориентирован по сторонам света. За условный ноль принят уровень современной дневной поверхности в наиболее высокой угловой точке шурфа – северо-западный угол. Шурф-3 был прокопан на глубину – 1,37 м. (рис. 80)

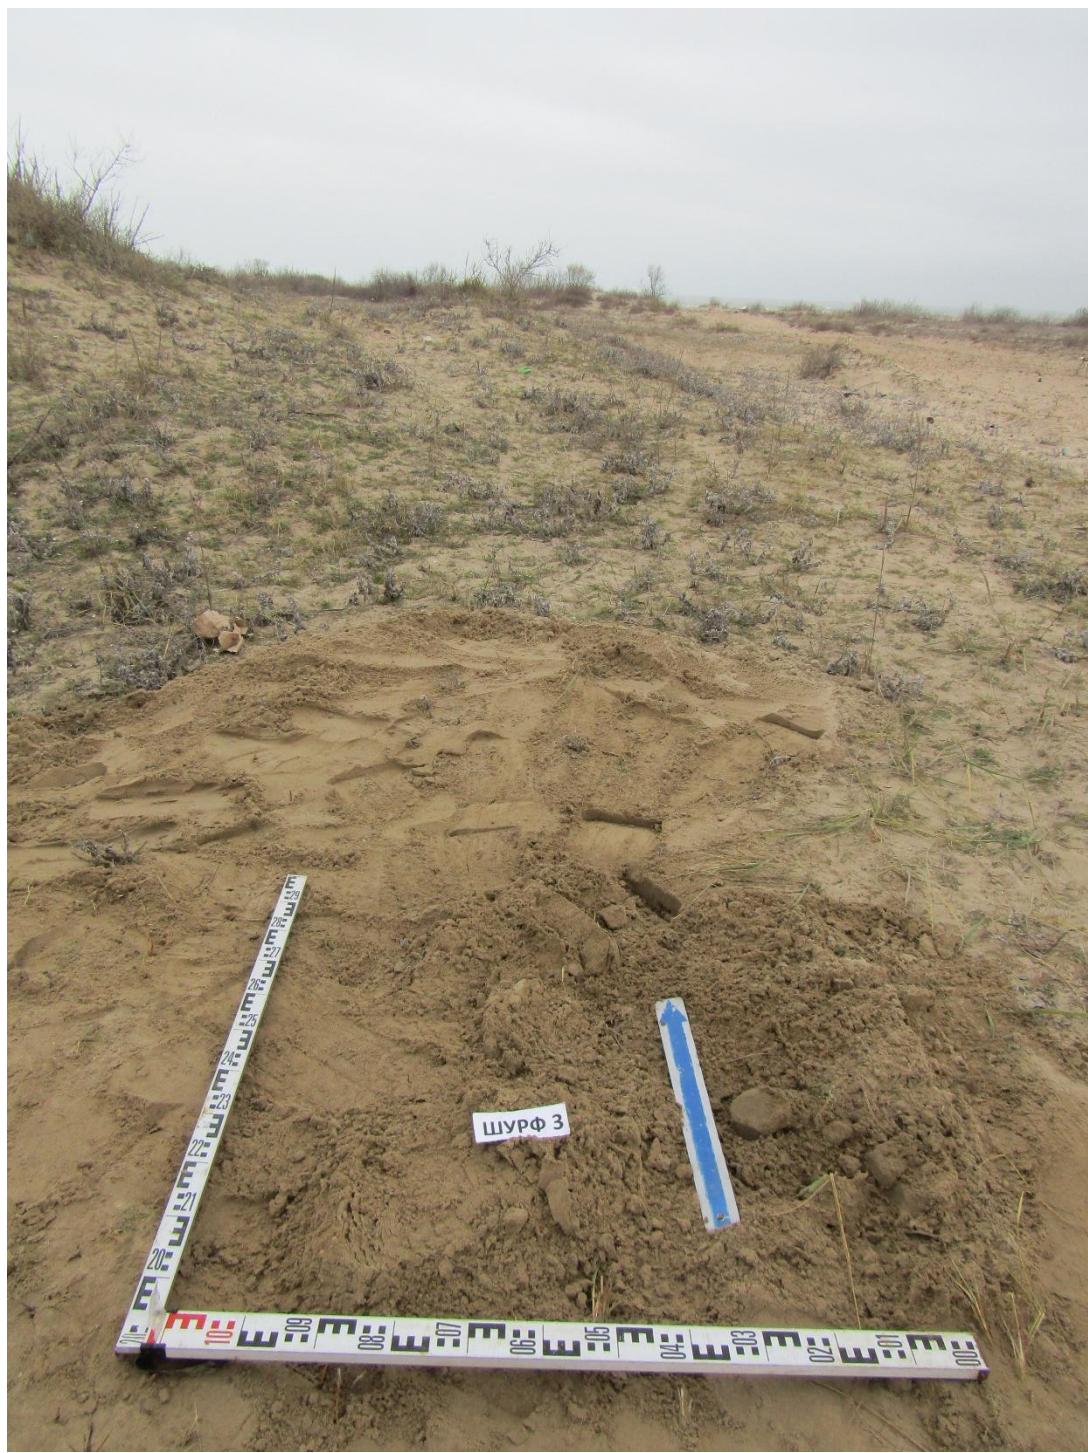
Рис. 81. Профиль северной стенки шурфа 3

Стратиграфические разрезы, полученные по бортам шурфа, аналогичны друг другу. В профиле северной стенки (рис. 81) прослежена следующая стратиграфия (описание почвенных горизонтов / литологических слоев дается сверху вниз; указывается мощность):

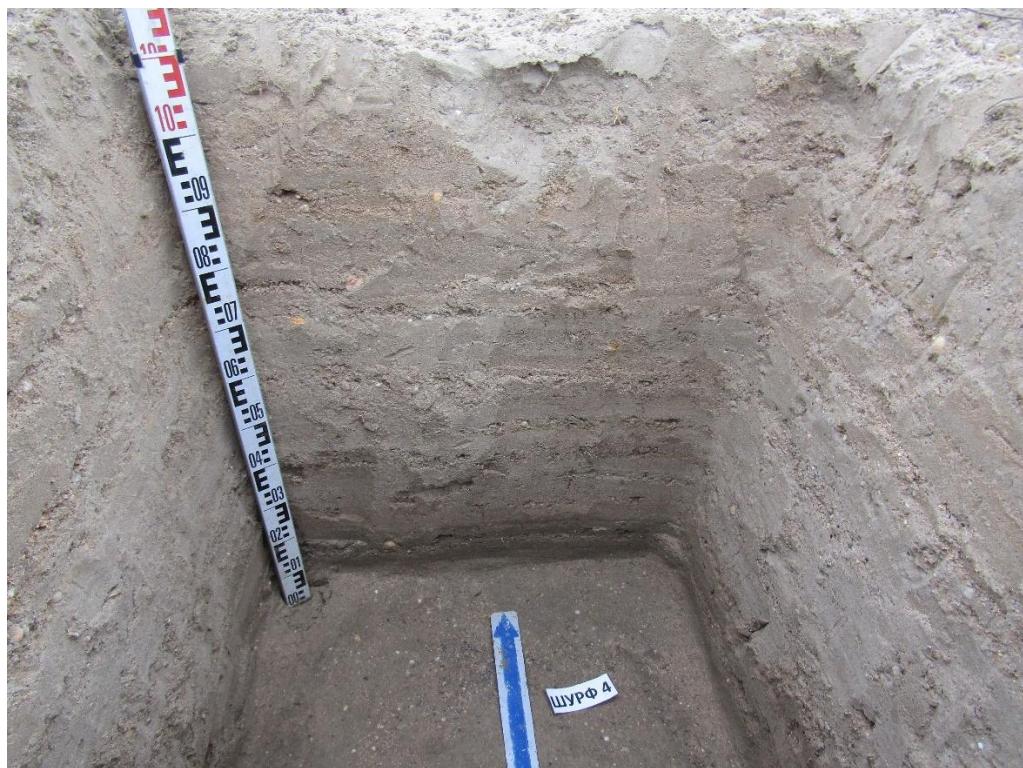
Рис. 84. Шурф 4 - вид с юга

Шурф-4 имел квадратную в плане форму размерами 1×1 м, своими сторонами ориентирован по сторонам света. За условный ноль принят уровень современной дневной поверхности в наиболее высокой угловой точке шурфа – северо-западный угол. Шурф-4 был прокопан на глубину – 1,10 м. (рис. 84)

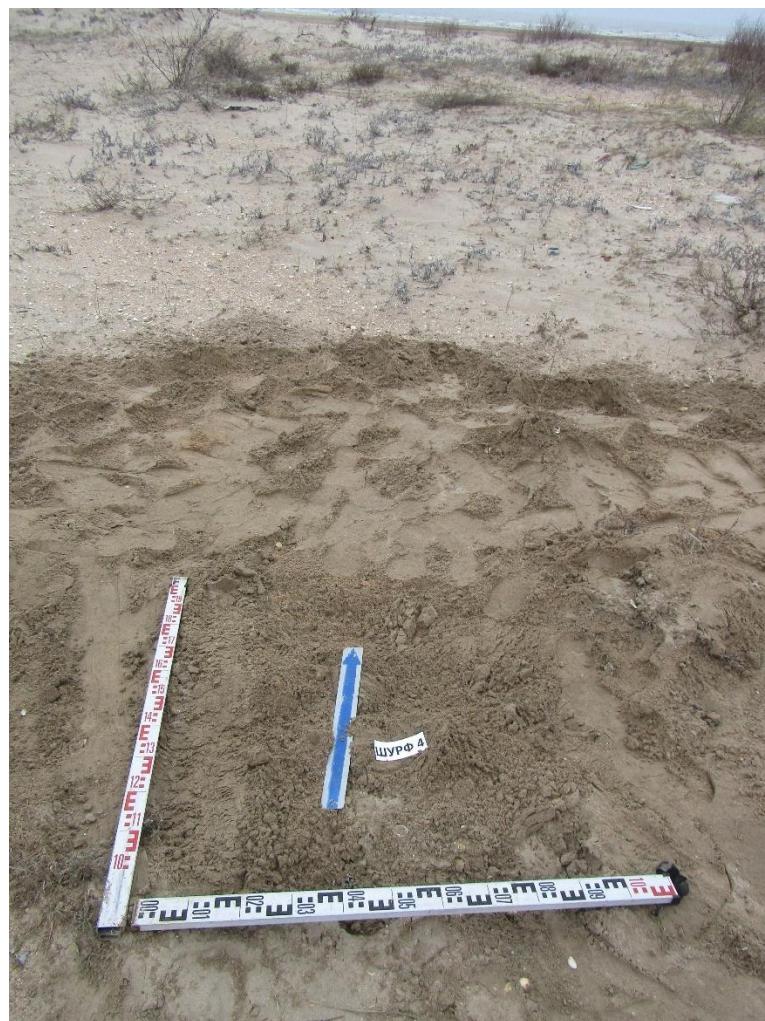
Рис. 85. Профиль северной стенки шурфа 4

Стратиграфические разрезы, полученные по бортам шурфа, аналогичны друг другу. В профиле северной стенки (рис. 85) прослежена следующая стратиграфия (описание почвенных горизонтов / литологических слоев дается сверху вниз; указывается мощность):

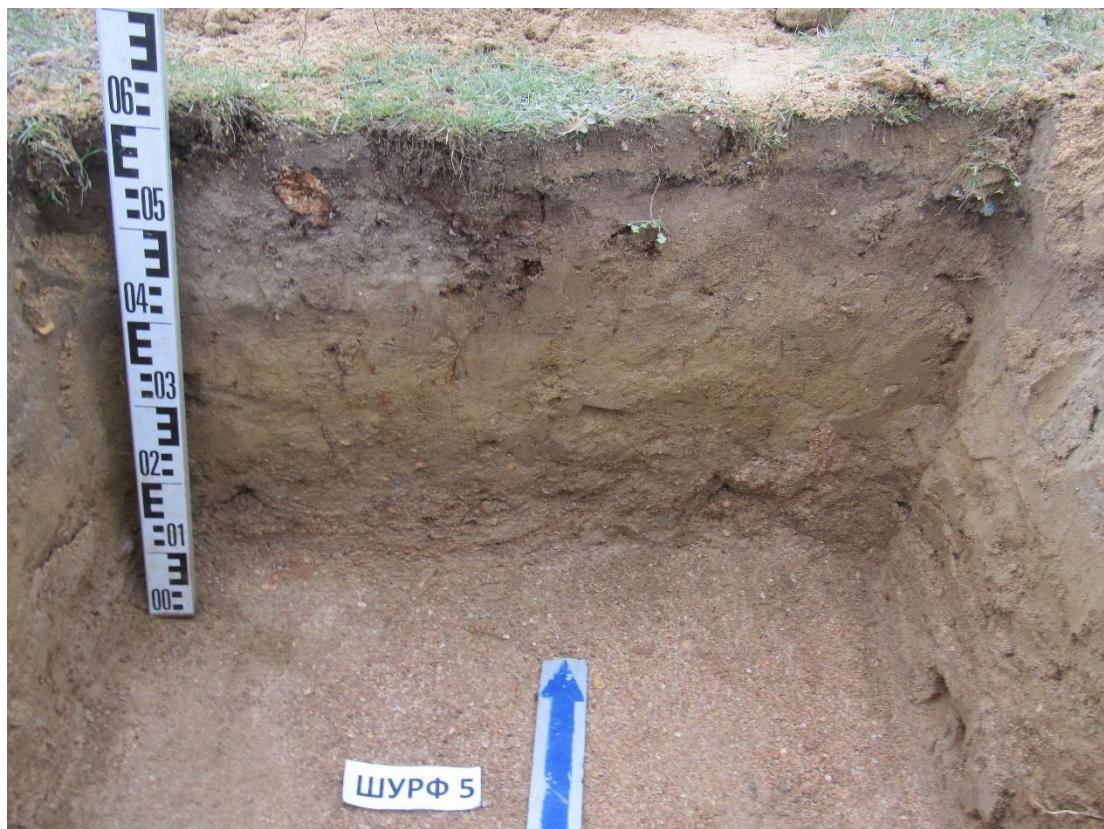
Рис. 88. Шурф 5 - вид с юга

Шурф-5 имел квадратную в плане форму размерами 1×1 м, своими сторонами ориентирован по сторонам света. За условный ноль принят уровень современной дневной поверхности в наиболее высокой угловой точке шурфа – северо-западный угол. Поверхность неровная, со следами нарушения дневной поверхности, перепад между углами шурфа составляют до 0,3 м в юго-восточном направлении. Шурф-5 был прокопан на глубину - 0,63 м. (рис. 88)

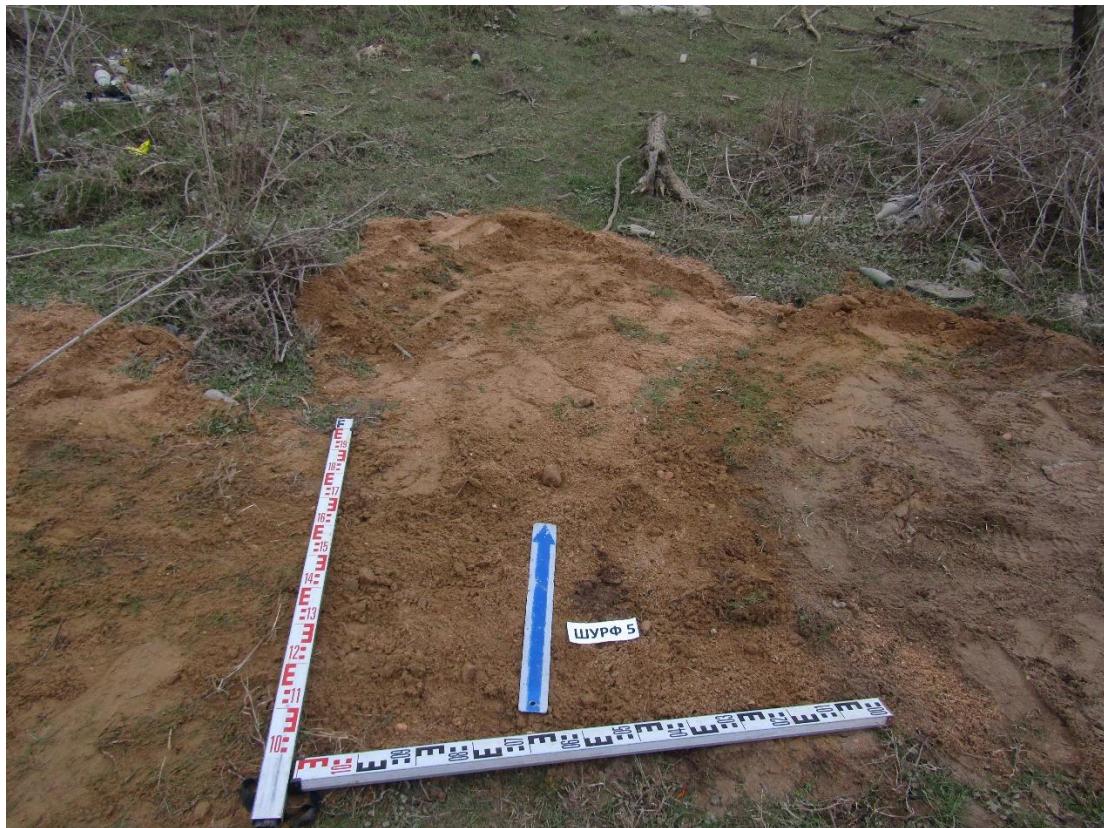
Рис. 89. Профиль северной стенки шурфа 5

Стратиграфические разрезы, полученные по бортам шурфа, аналогичны друг другу. В профиле северной стенки (рис. 89) прослежена следующая стратиграфия (описание почвенных горизонтов / литологических слоев дается сверху вниз; указывается мощность):

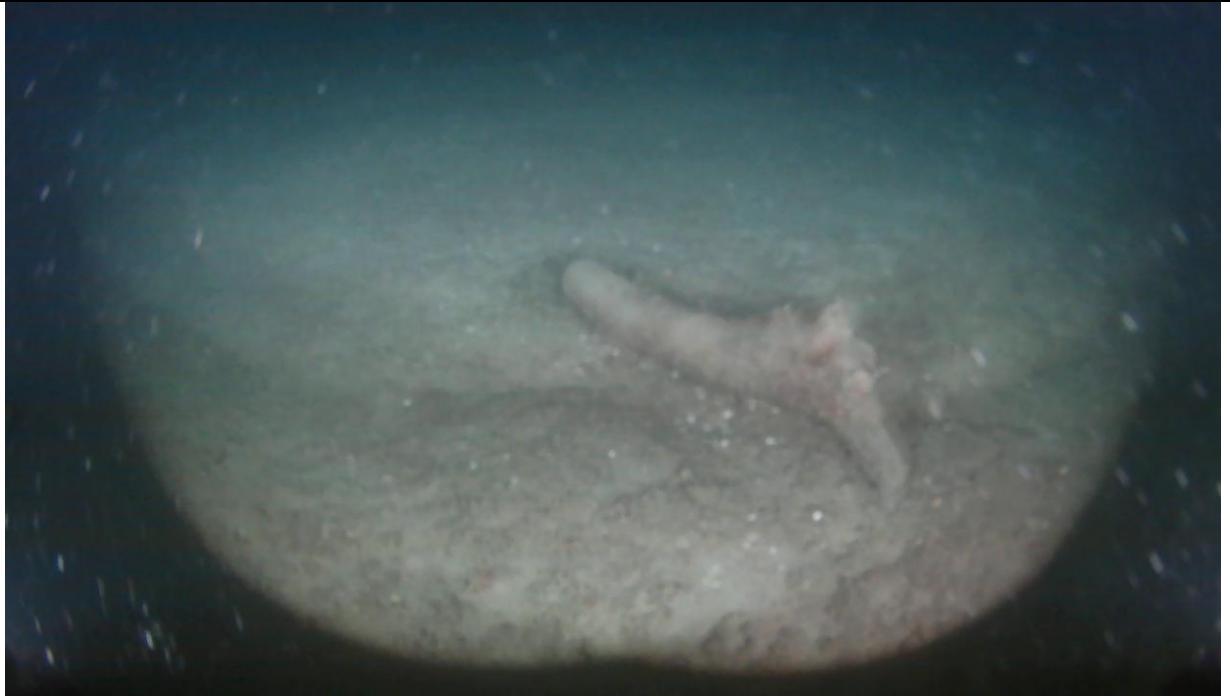
Таблица 7

№ точки	Координаты WGS84		Глубина, м	Описание объекта
	Широта	Долгота		
7	42° 52' 51.0686" N	47° 41' 42.2857" E	4.5	Ветка. Не является объектом культурного наследия.

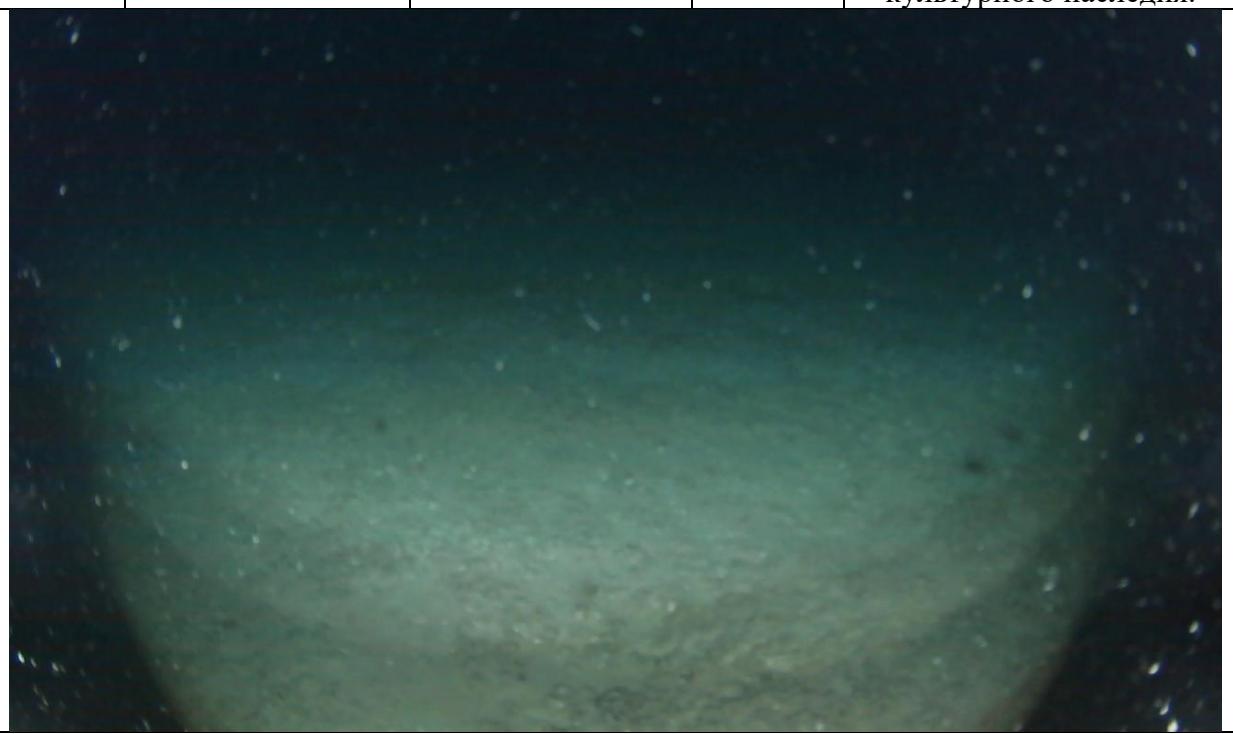
Таблица 8

№ точки	Координаты WGS84		Глубина, м	Описание объекта
	Широта	Долгота		
8	42° 52' 54.4451" N	47° 41' 43.7117" E	5.1	Особенности рельефа, природный объект. Не является объектом культурного наследия.

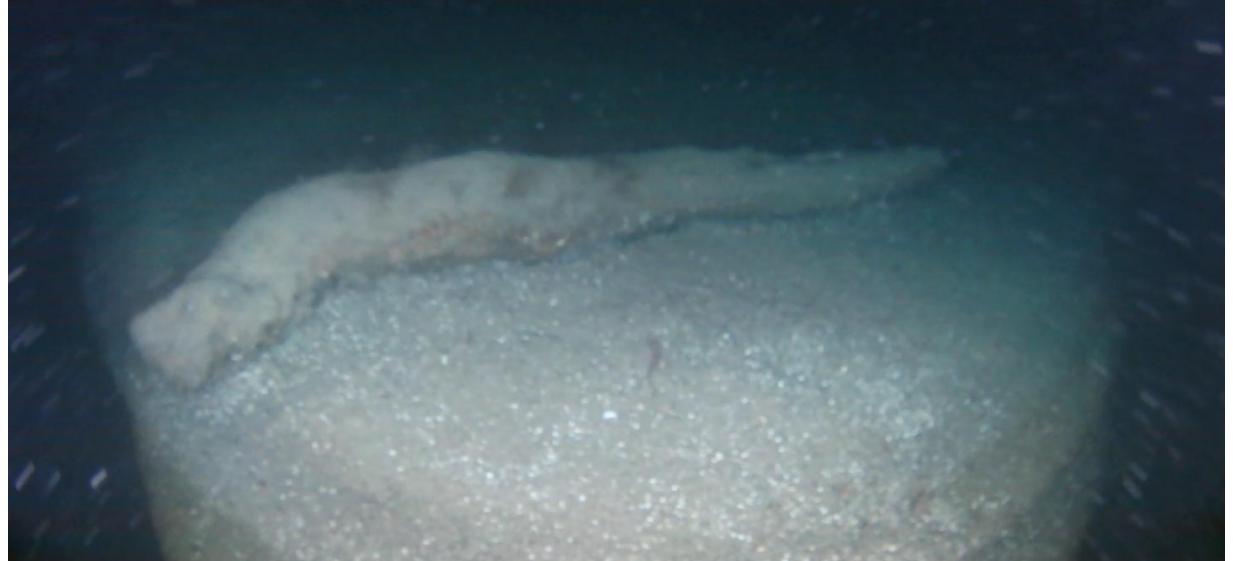
Таблица 12

№ точки	Координаты WGS84		Глубина, м	Описание объекта
	Широта	Долгота		
12	42° 53' 01.9996" N	47° 41' 46.6757" E	8	Бревно. Не является объектом культурного наследия.

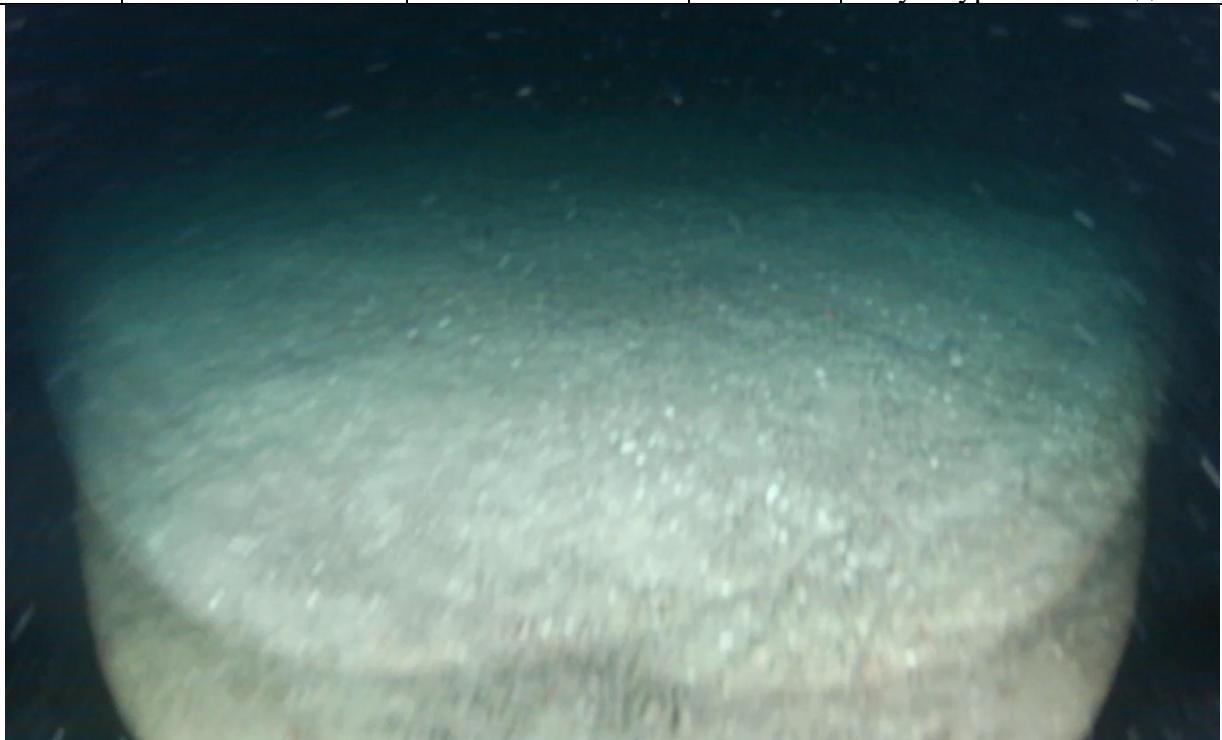
Таблица 13

№ точки	Координаты WGS84		Глубина, м	Описание объекта
	Широта	Долгота		
13	42° 53' 04.6137" N	47° 41' 46.9550" E	8.4	Особенности рельефа, природный объект. Не является объектом культурного наследия.
