**Нижние и верхние ворота объекта культурного наследия:  
«Гунибская крепость, 1863-1867 гг.»,  
расположенного в с. Гуниб, Гунибский район, Республика Дагестан**

**ПРОЕКТНАЯ ДОКУМЕНТАЦИЯ**  
для проведения реставрационных работ

**Раздел II. Комплексные научные исследования**  
**Часть 2. Историко-архитектурные натурные исследования**  
**Том 2 Архитектурно-археологические обмеры**  
**Верхних ворот**

**20000156-762.1-ОЧ II.2.2**

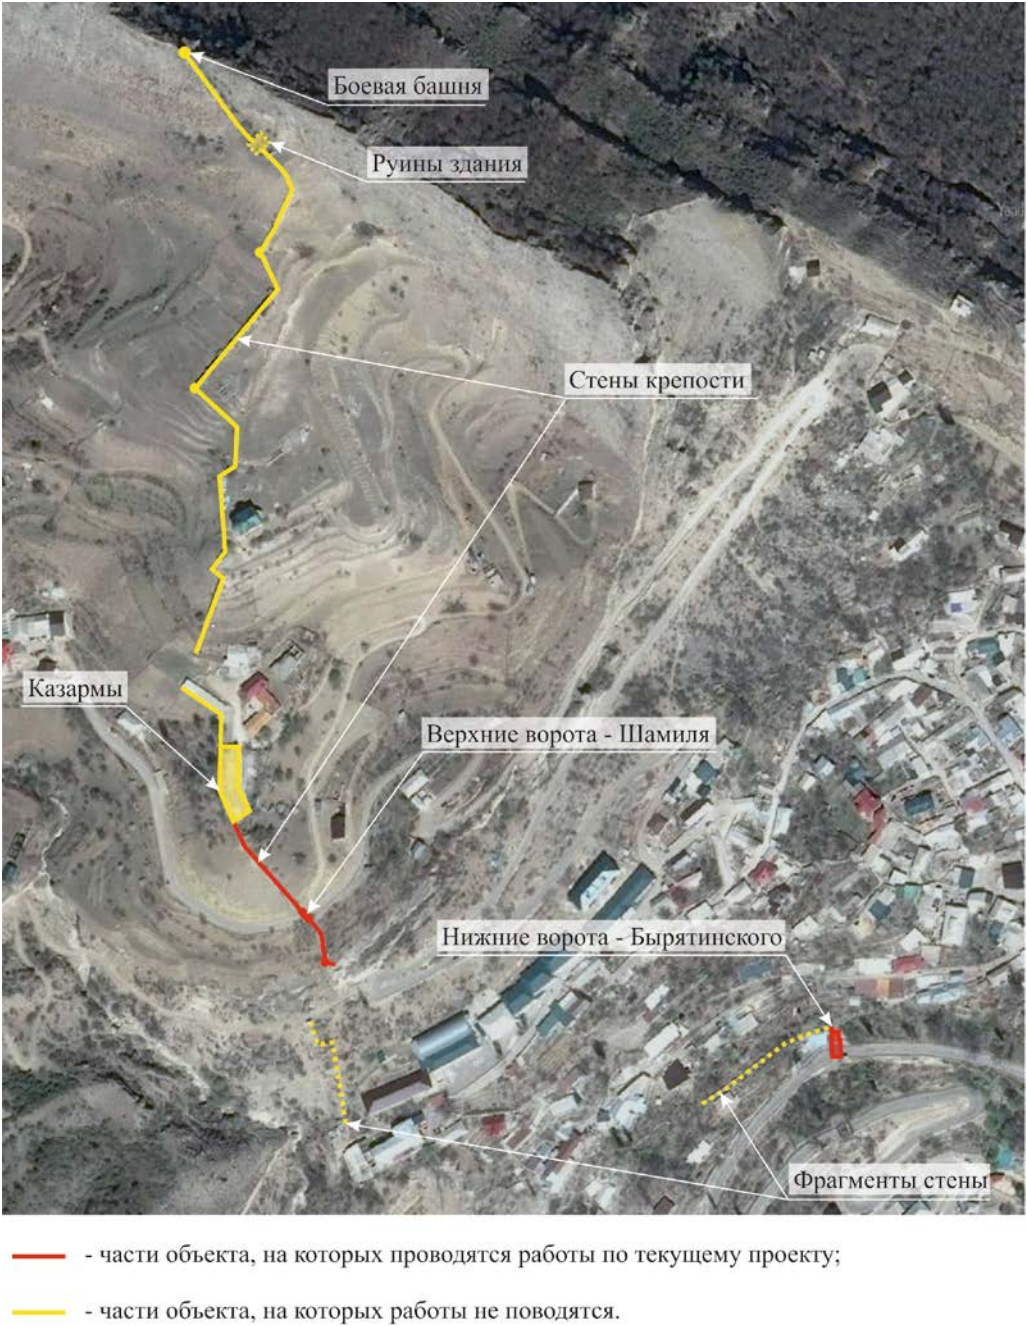
Илл. 1. Схема расположения объекта.

Нижние и верхние ворота входят в ансамбль оборонительного сооружения «Гунибская крепость, 1863-1867 гг.» и представляют самостоятельные объекты. В рамках текущего проекта Верхние ворота рассматриваются совместно с фрагментами крепостной стены в виде 2-х участков: участок стены ниже ворот, участок стены выше ворот (от ворот до здания казарм).

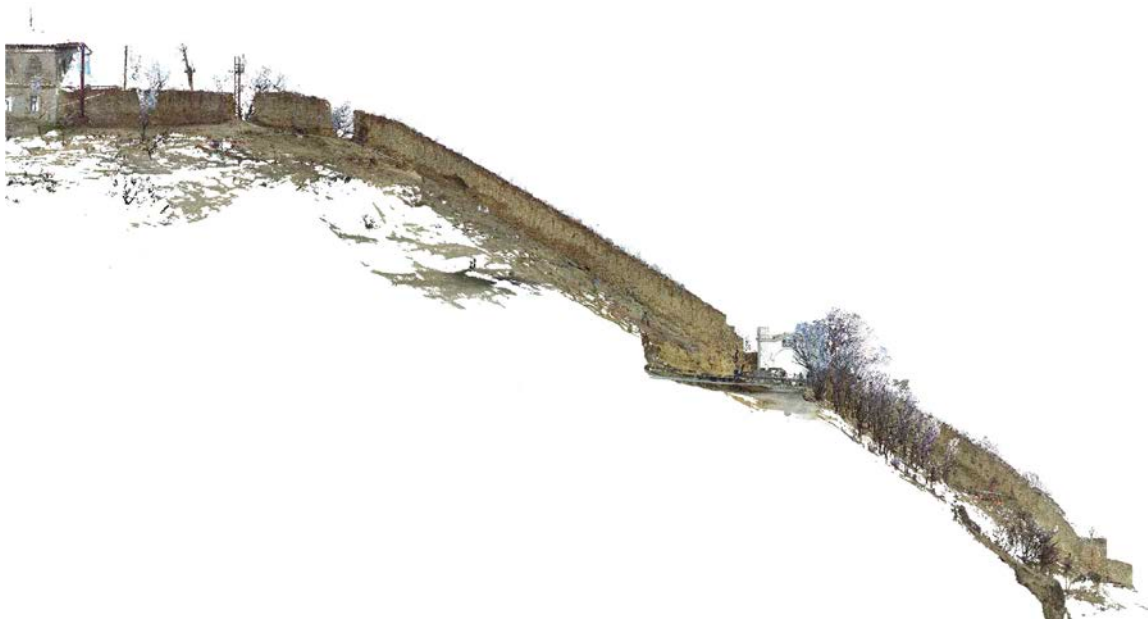
Облако точек. Ортогональный вид ворот и фрагментов крепостной стены с запада.

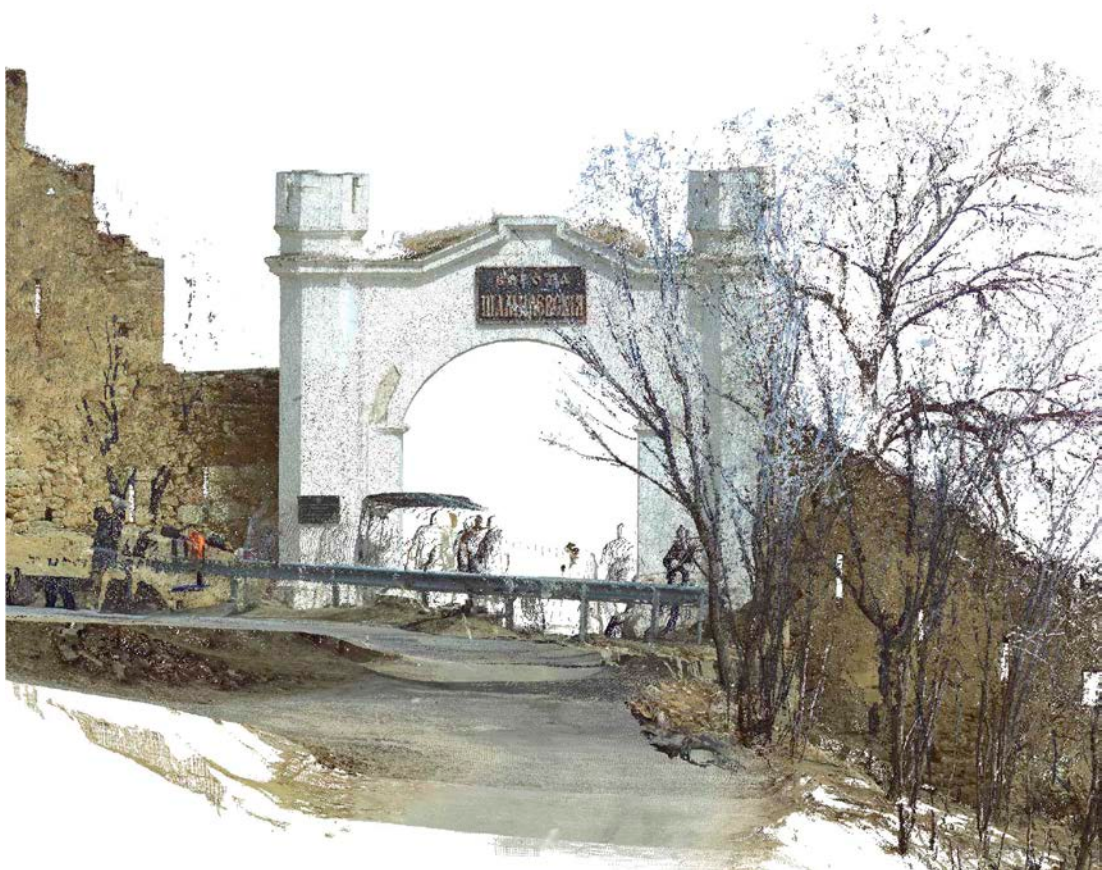
Облако точек. Ортогональный вид ворот стены с запада.

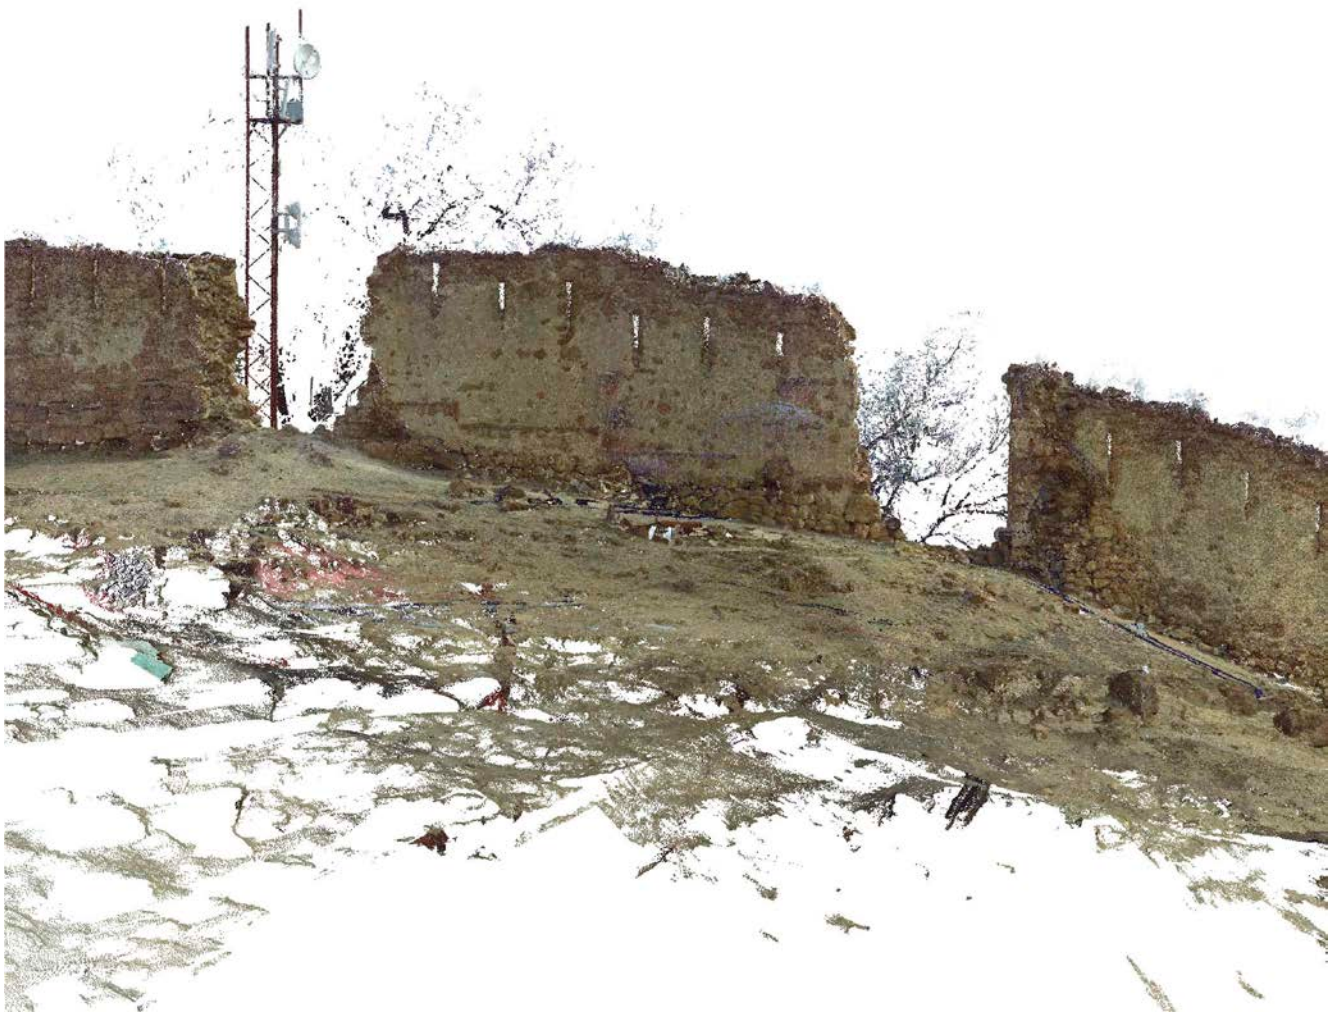
Облако точек. Ортогональный вид фрагмента крепостной стены выше ворот с запада.

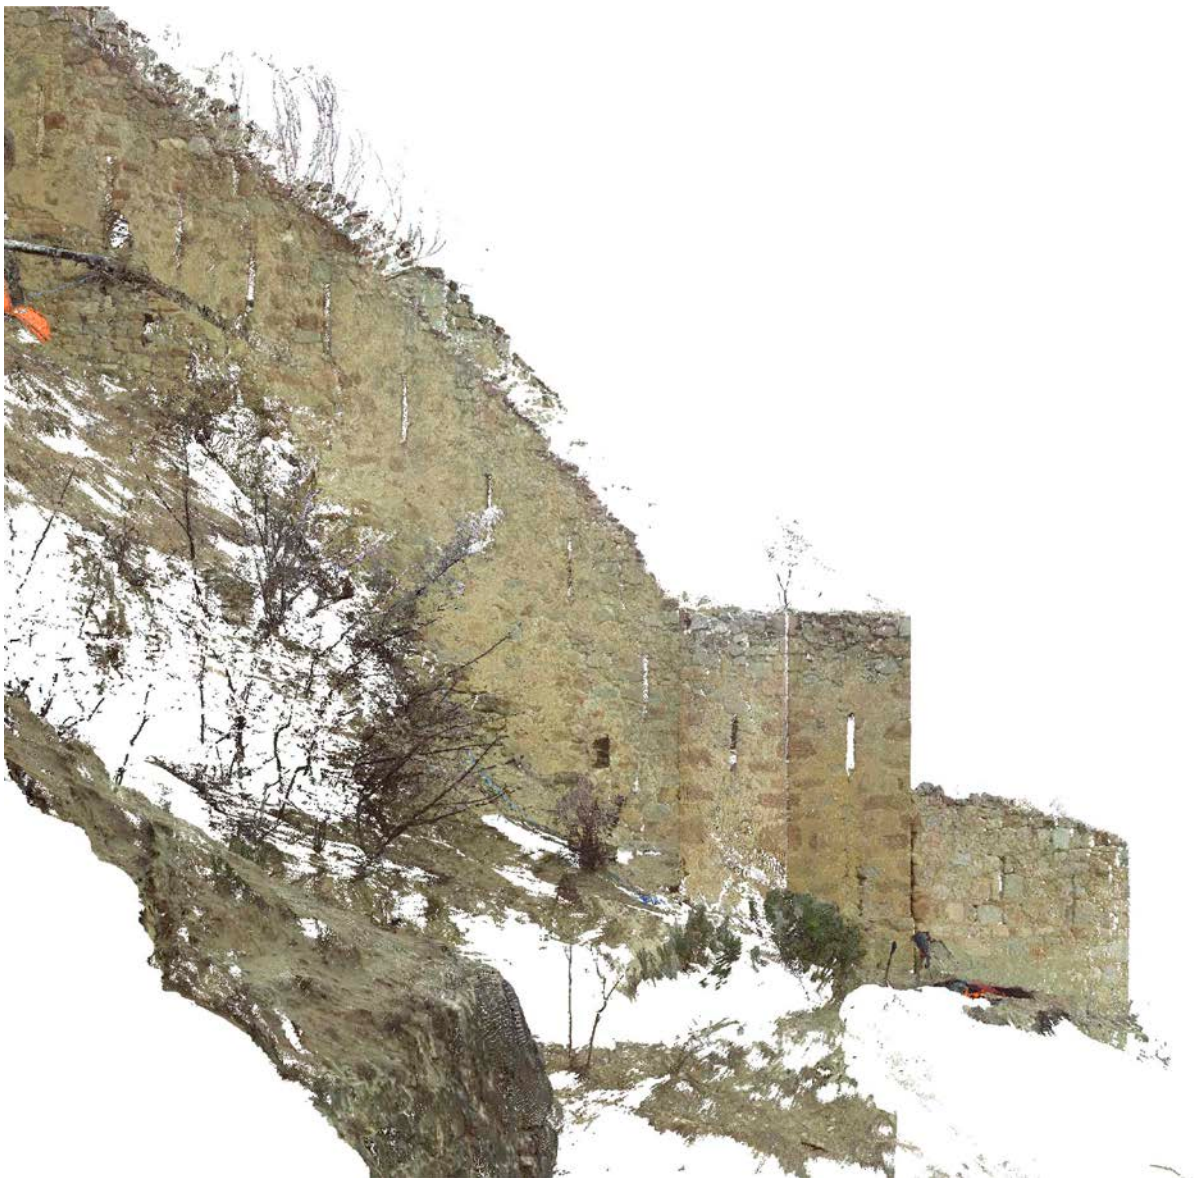
Облако точек. Ортогональный вид фрагмента крепостной стены ниже ворот с запада.

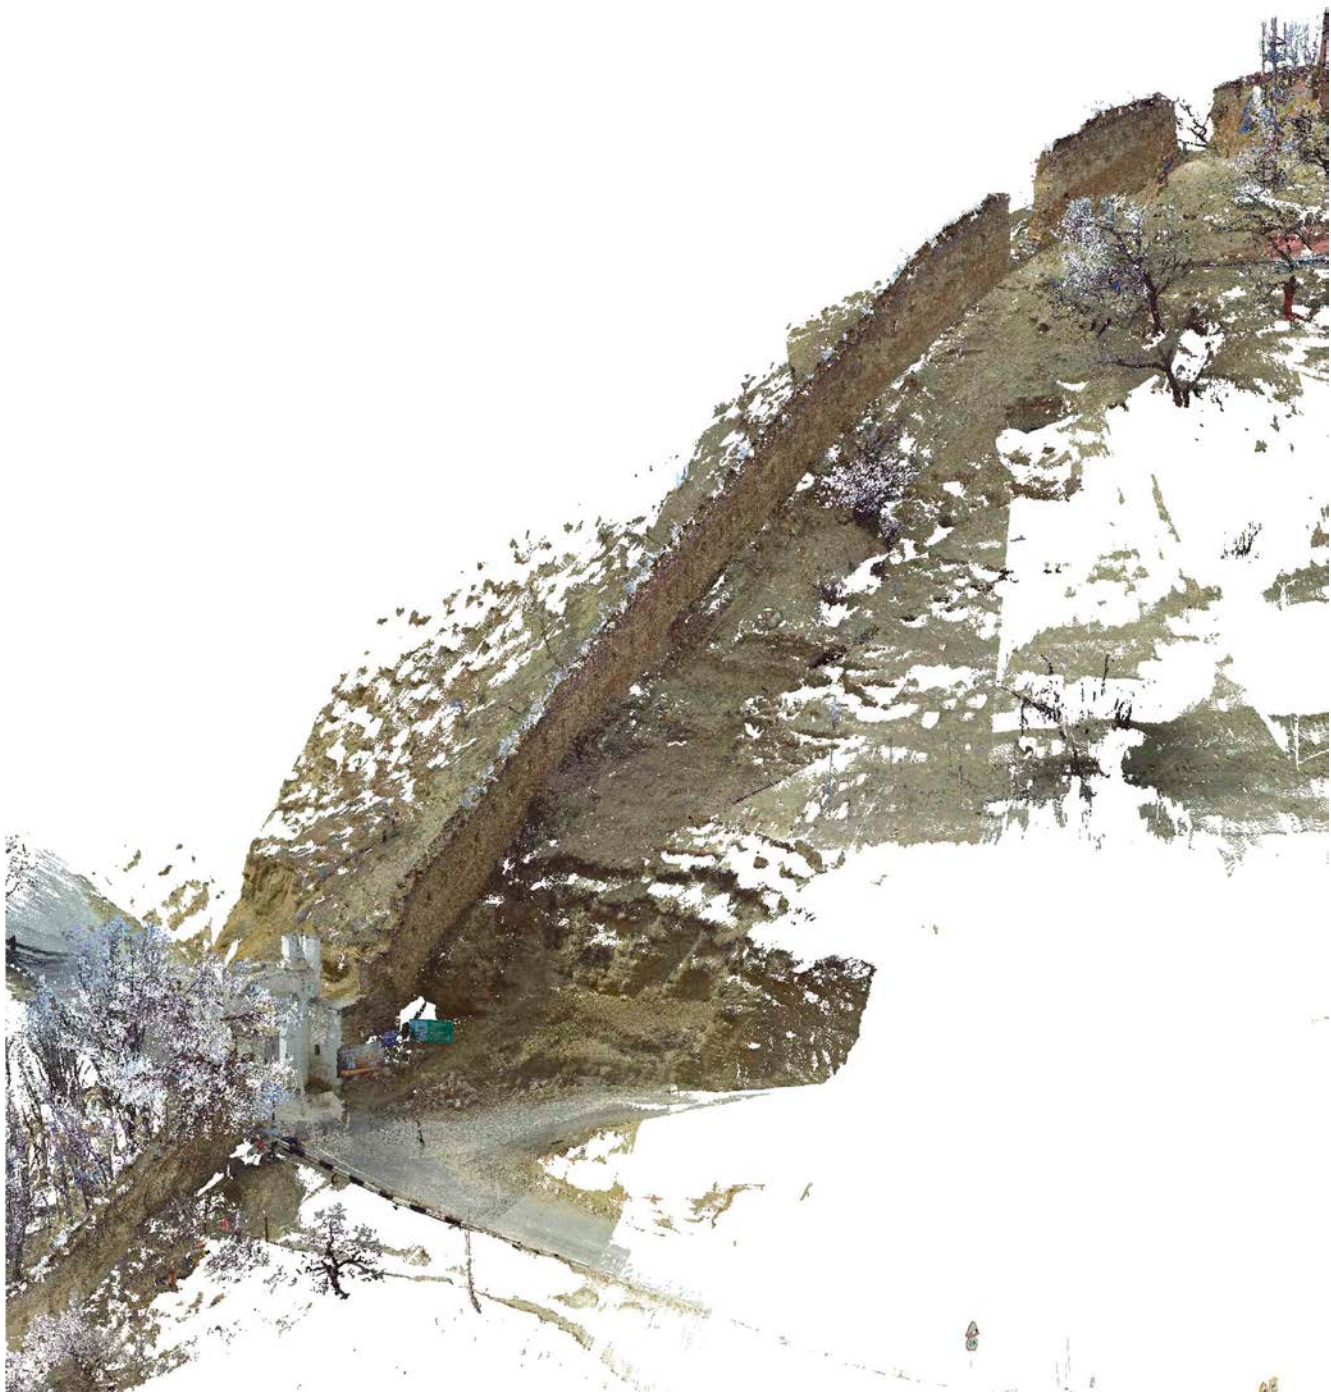
Облако точек. Аксонометрический вид ворот и фрагментов крепостной стены с юго-востока.

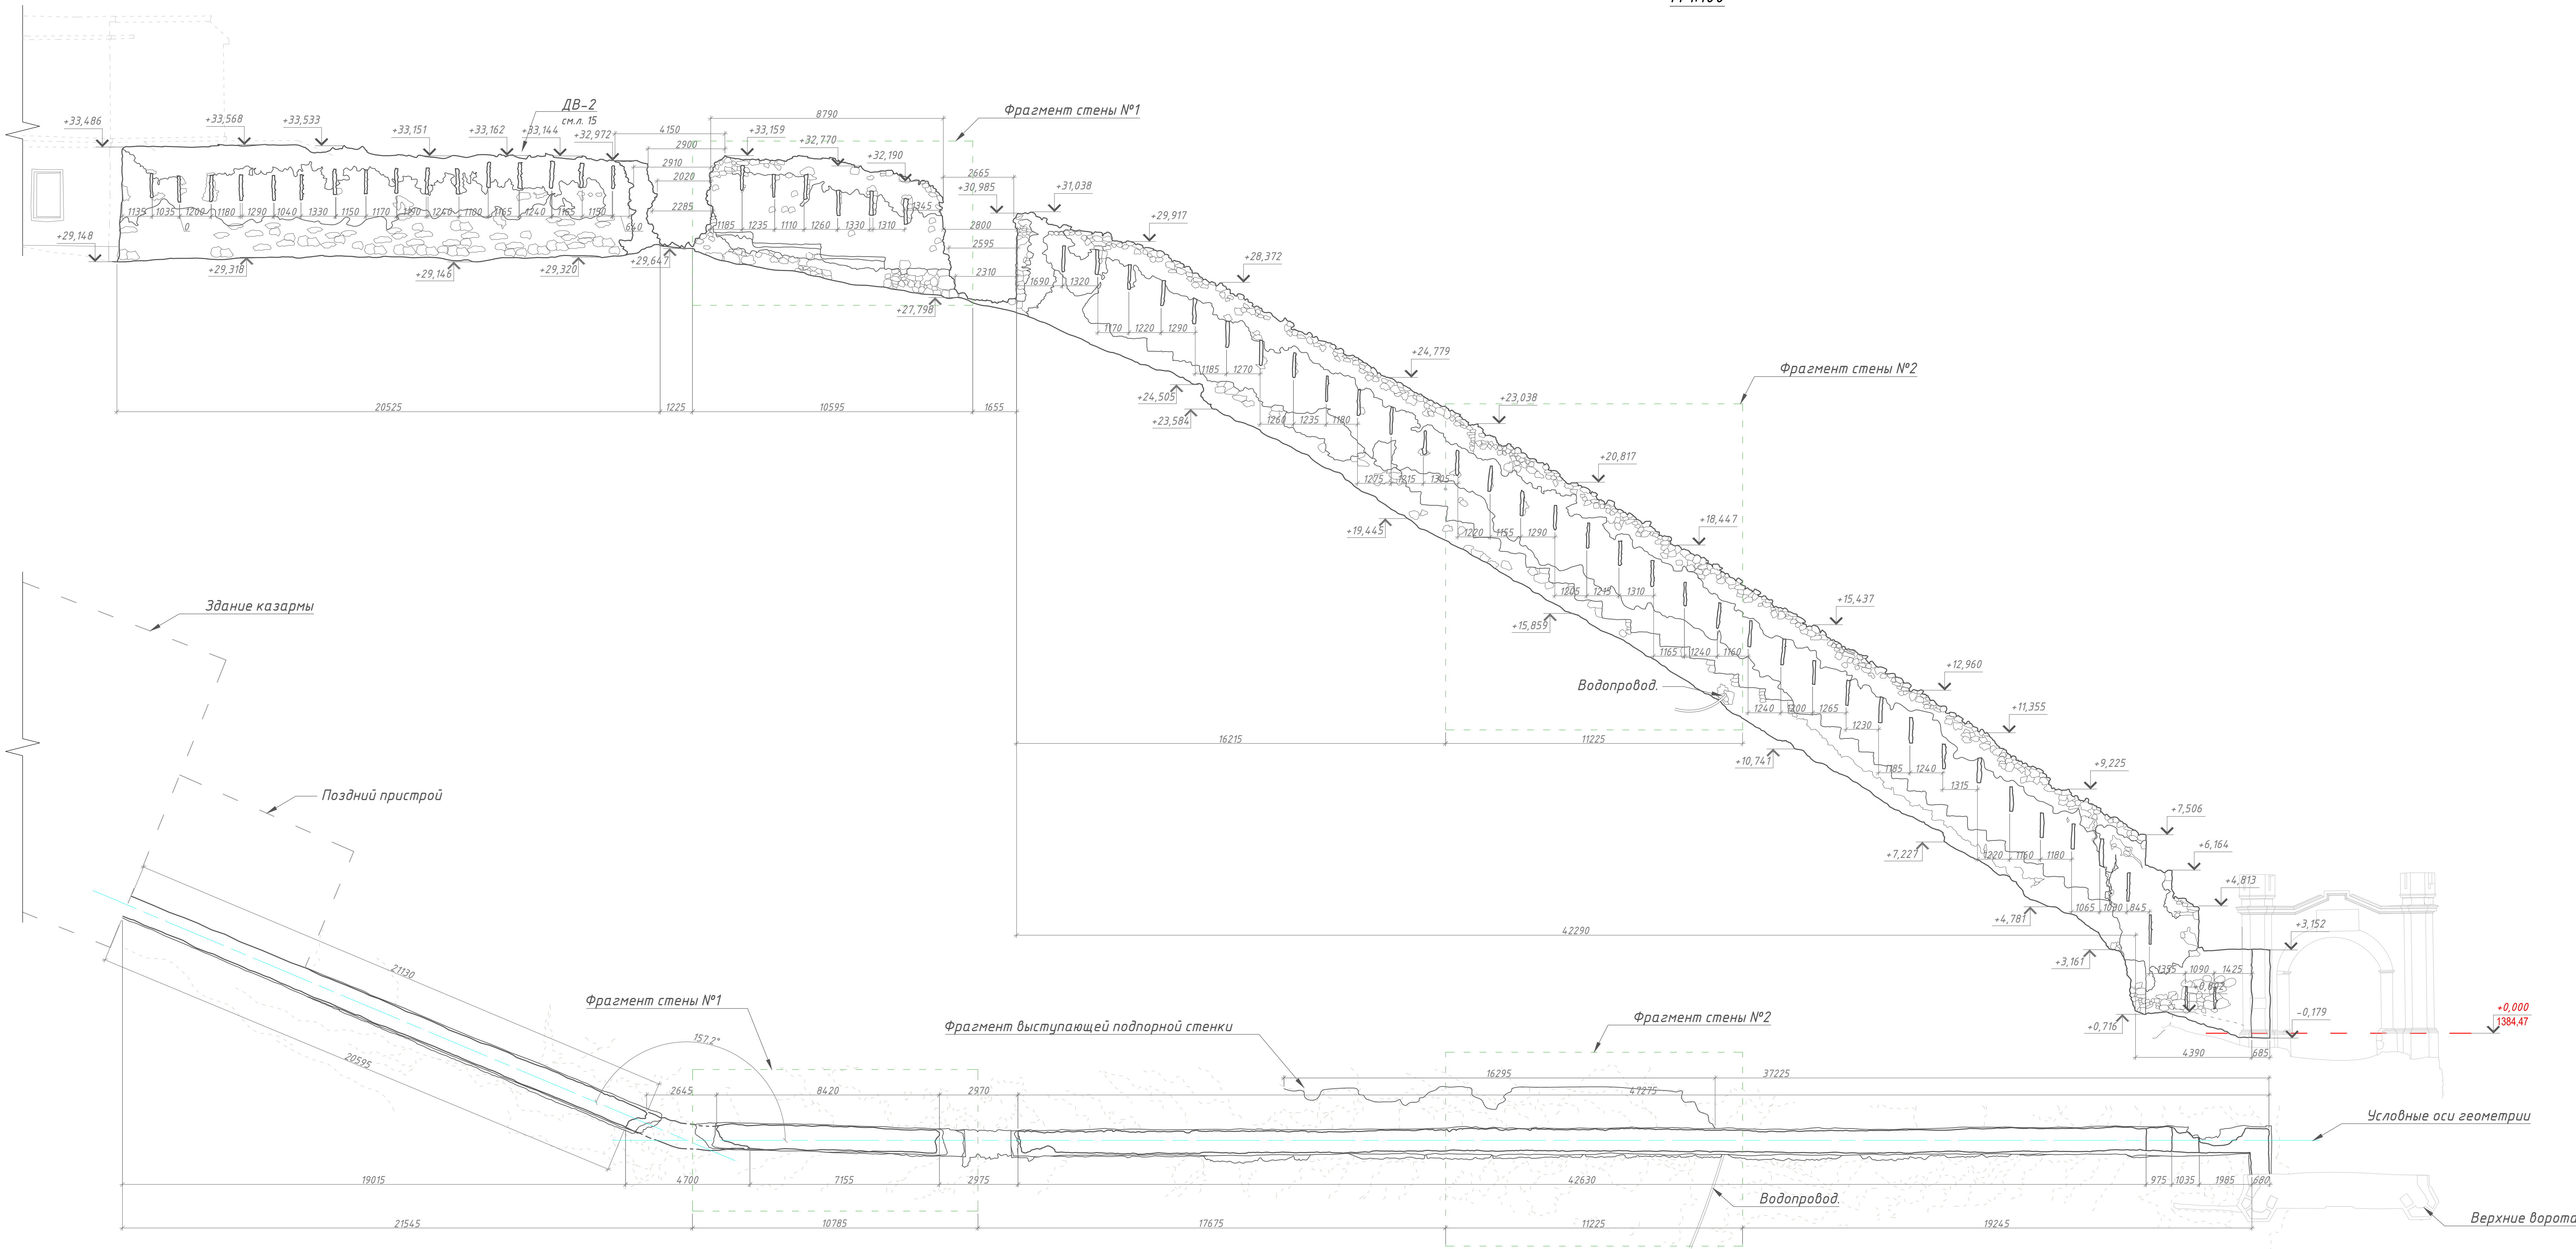
Участок крепостной стены от Верхних ворот до здания казарм  
М 1:100

- Примечания:
- Обмеры выполнены по результатам съемки лазерным 3D-сканером и дообмеров с использованием металлических рулеток, лазерного дальномера Leica DISTO D3a BT, профильного стержневого шаблона Shima.
  - Размеры даны по поверхности существующих конструкций, отделочных материалов.
  - Смотреть совместно со стр. "Разбивочный план." - лист 2.

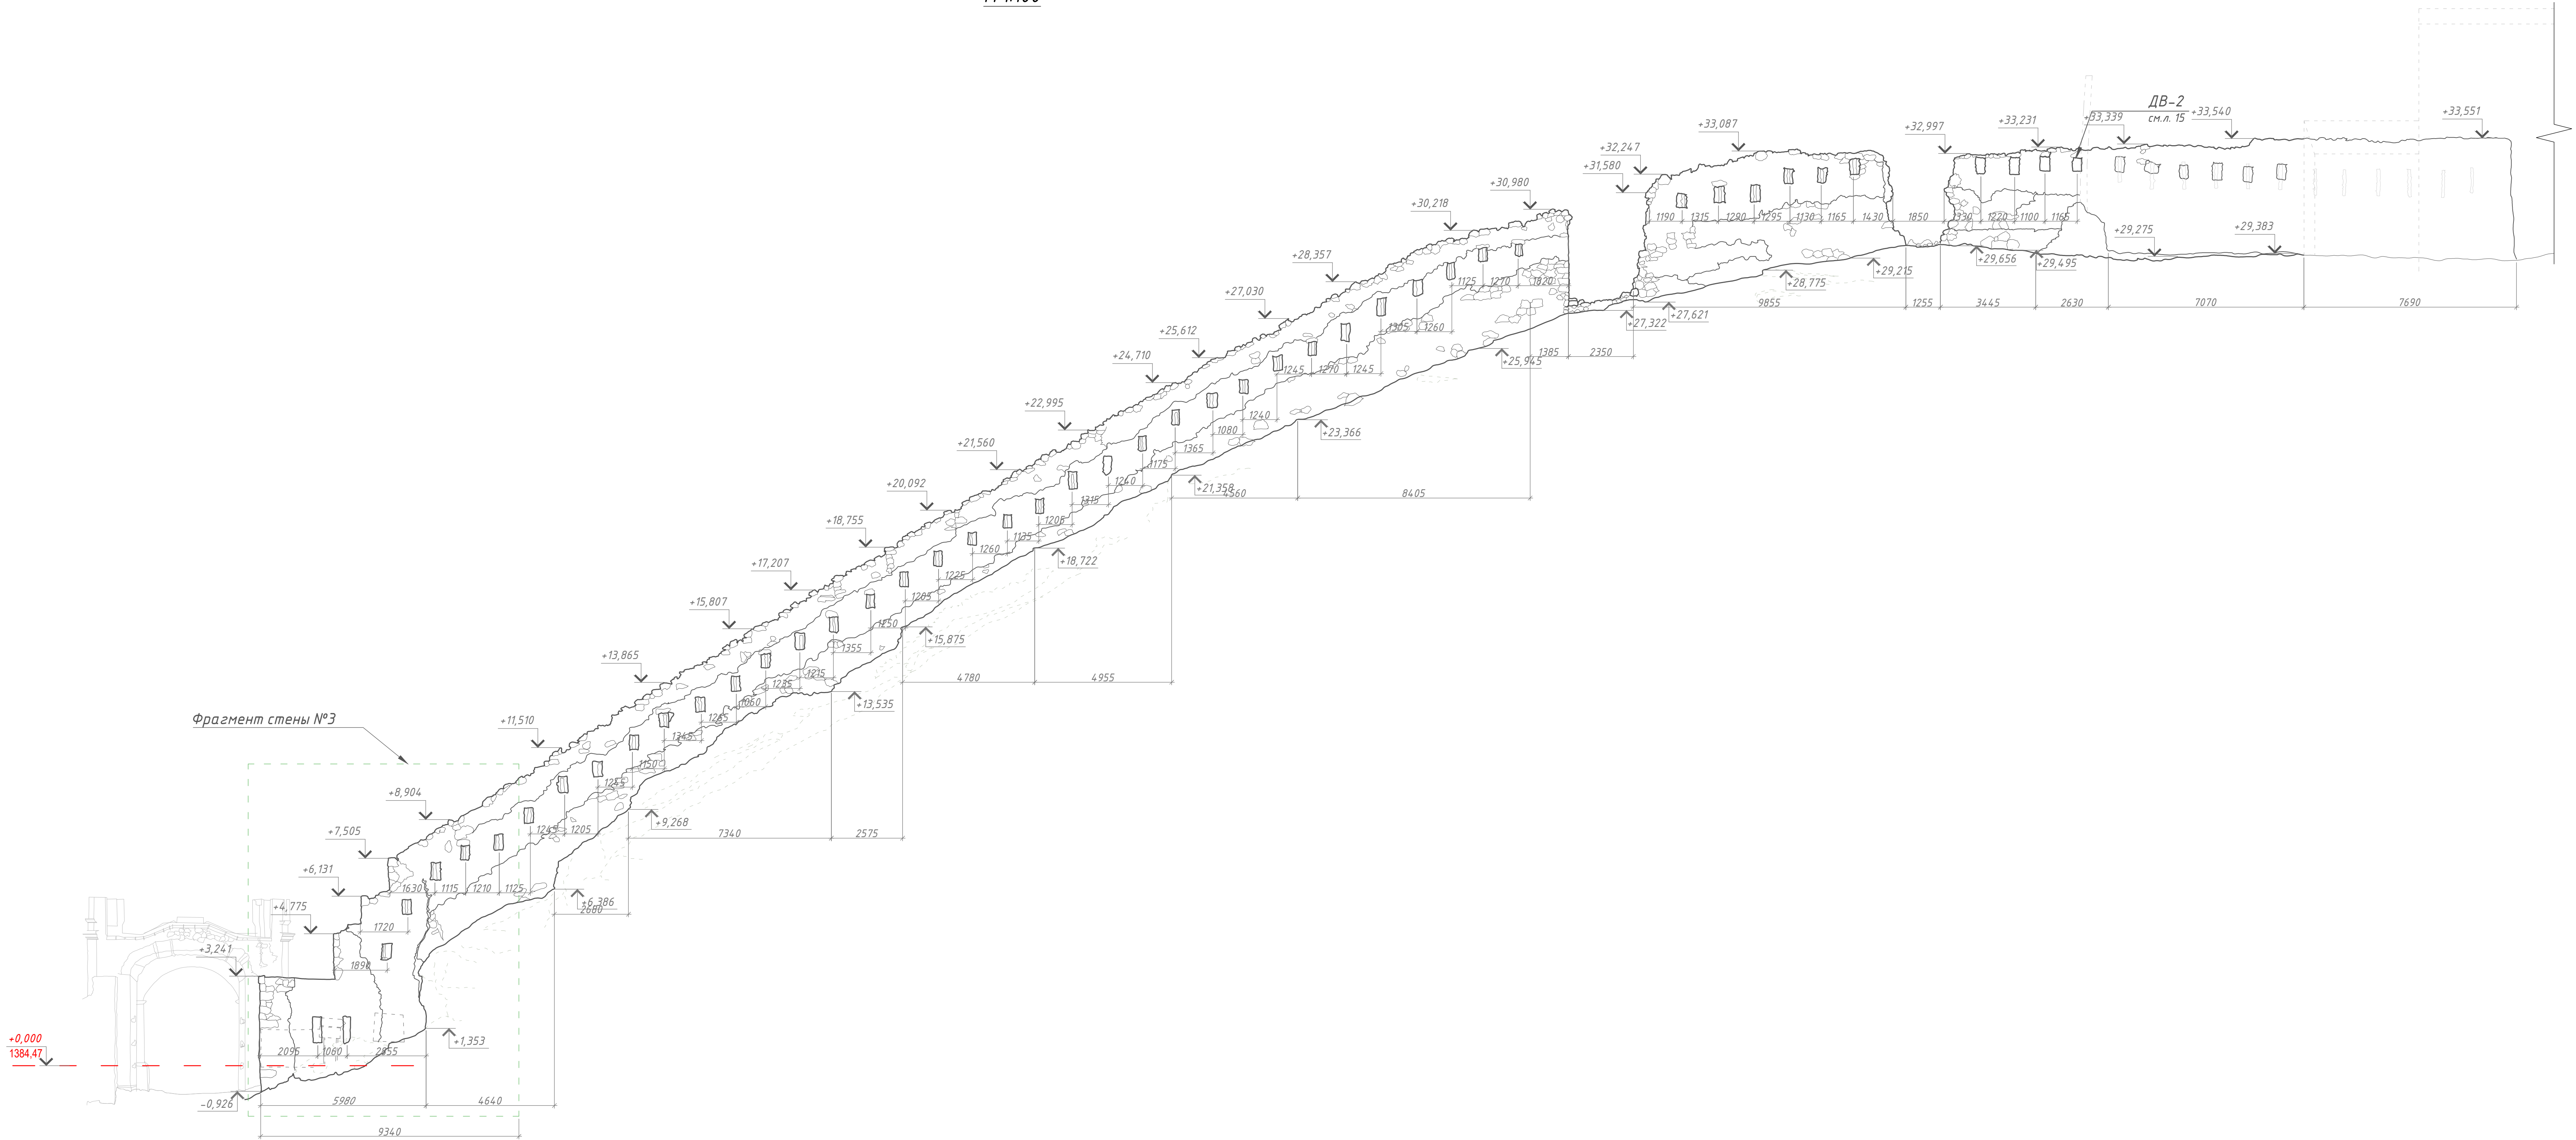
Участок крепостной стены от Верхних ворот до здания казарм  
Северовосточный фасад  
М 1:100

- Обмеры выполнены по результатам съемки лазерным 3D-сканером и дообмеров с использованием металлических рулеток, лазерного дальномера Leica DISTO D3a BT, профильного стержневого шаблона Shitwa.
- Размеры даны по поверхности существующих конструкций, отделочных материалов.
- План участка смотреть на стр. "Участок крепостной стены от Верхних ворот до здания казарм. Восточный фасад – вид сверху."
- Смотреть совместно со стр. "Разбивочный план." – лист 2.

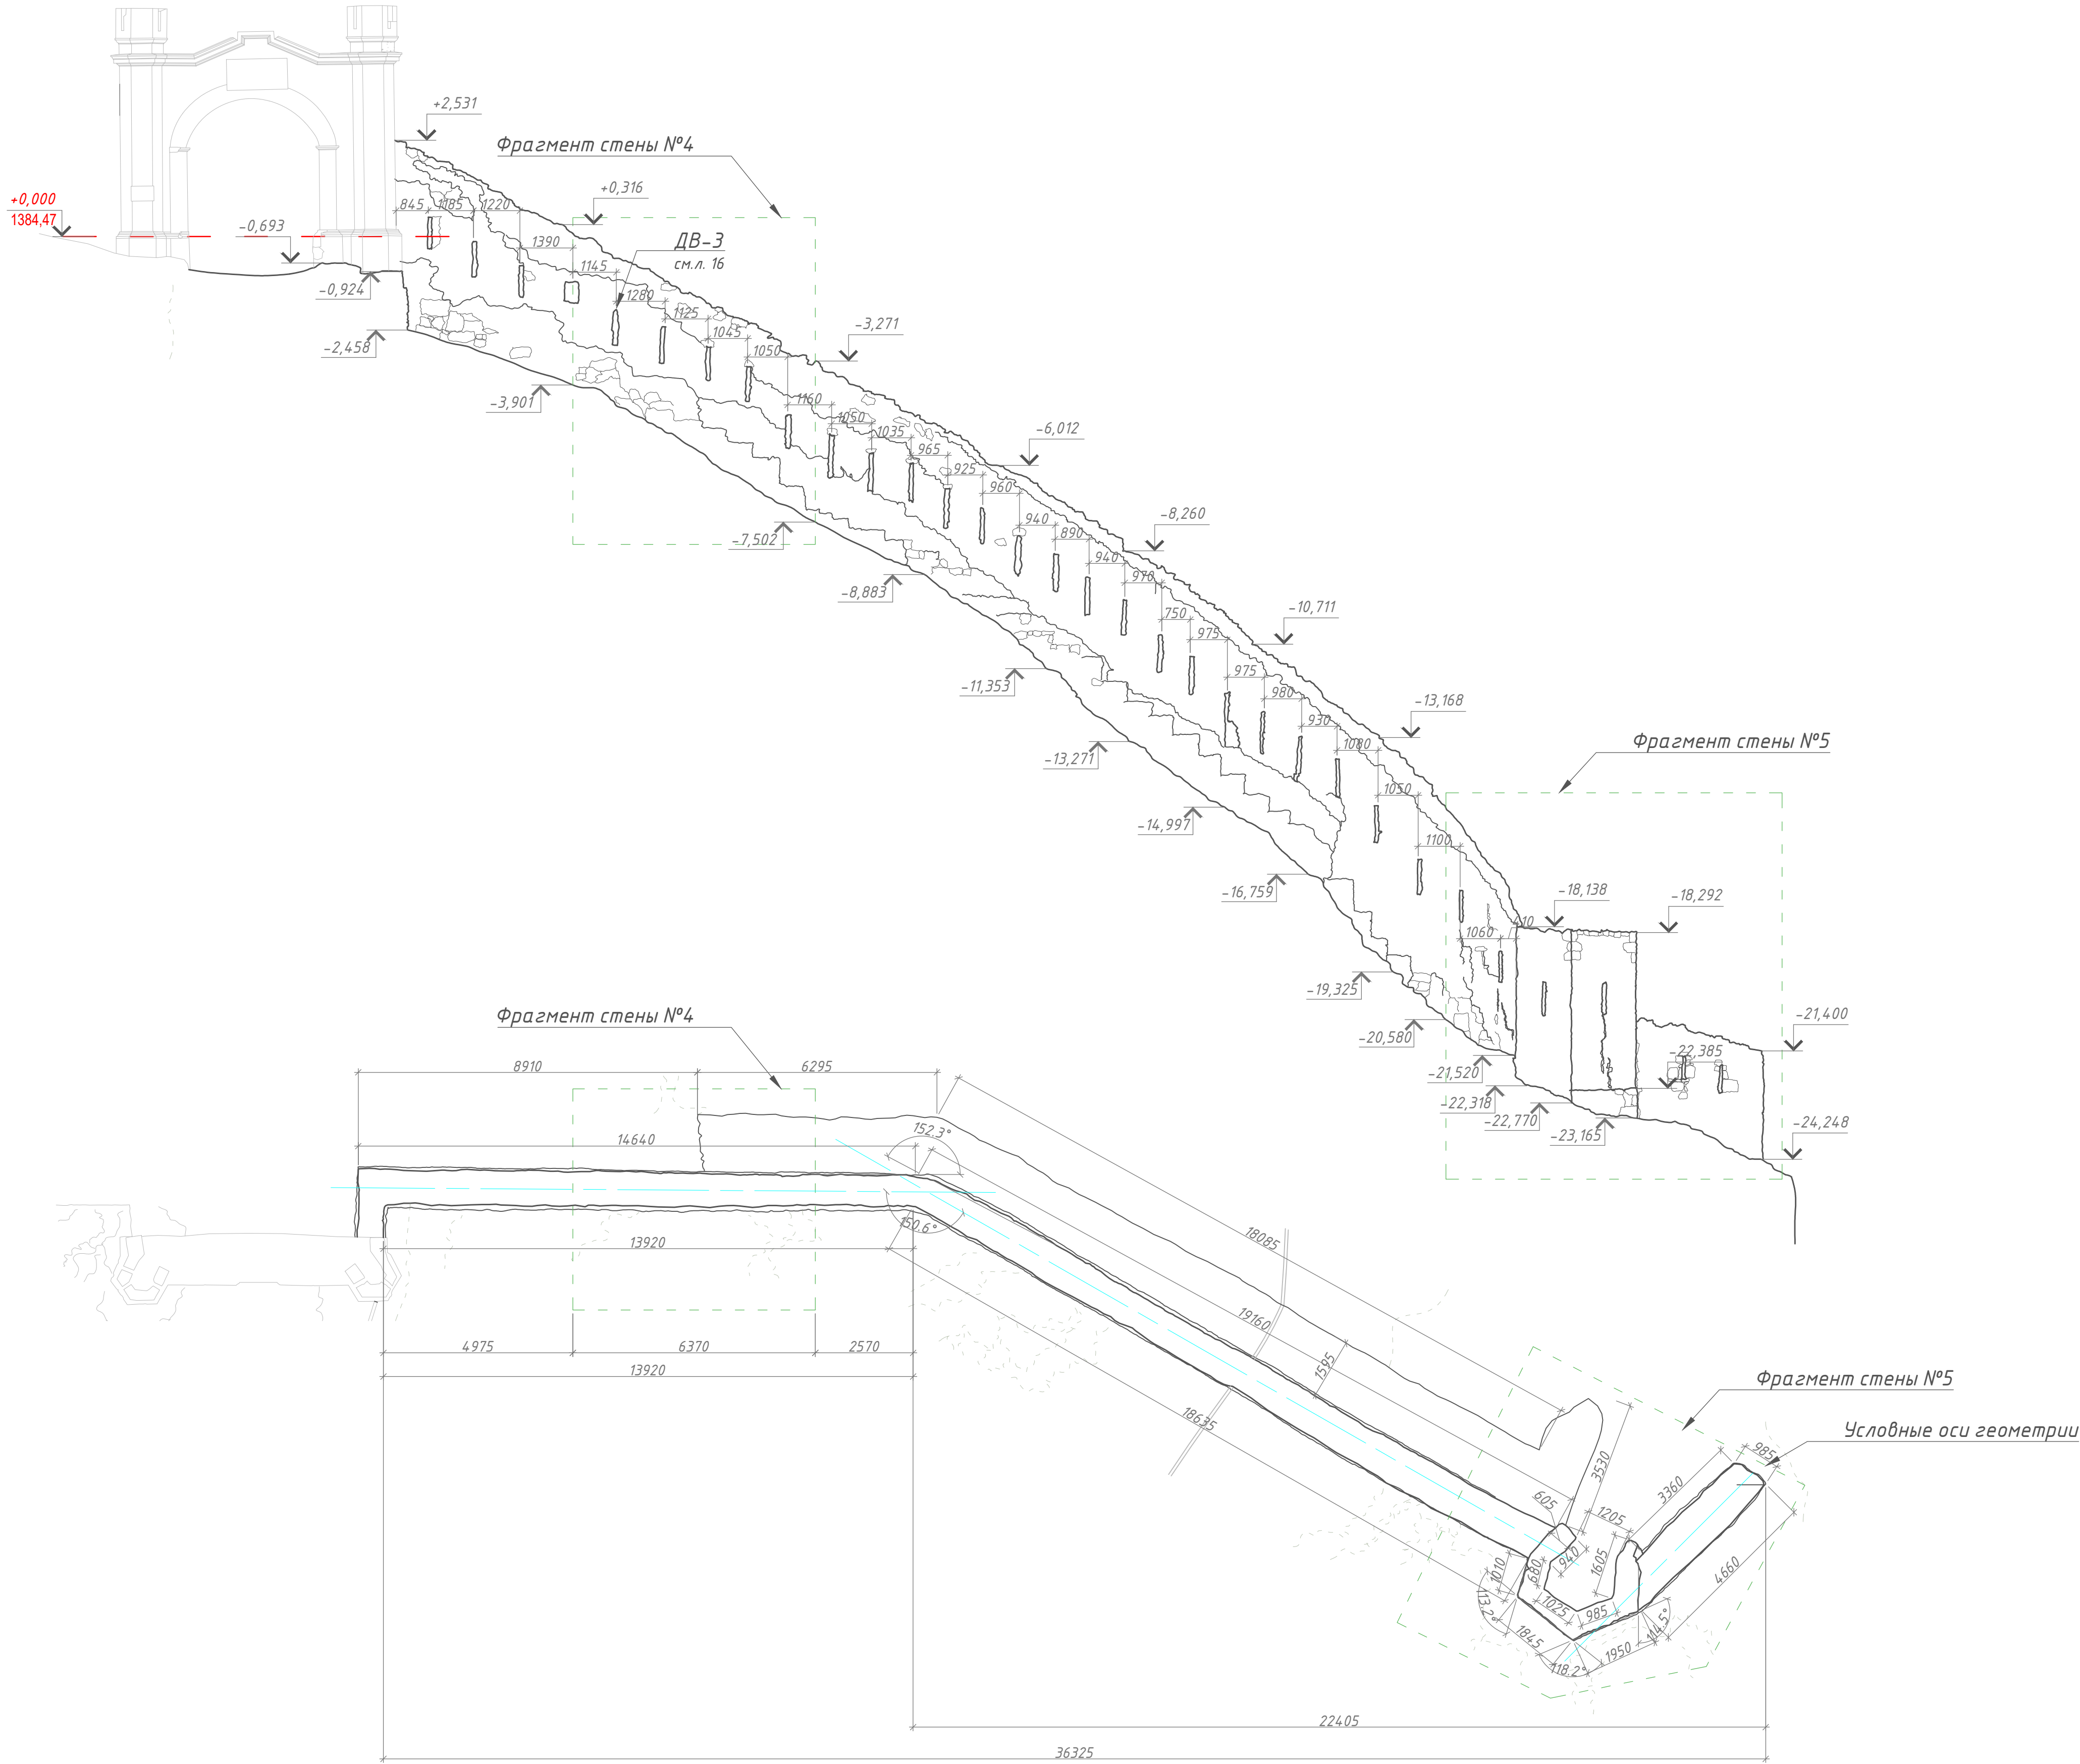
Участок крепостной стены ниже Верхних ворот  
М 1:100

- Обмеры выполнены по результатам съемки лазерным 3D-сканером и доодмеров с использованием металлических рулеток, лазерного дальномера Leica DISTO D3a BT, профильного стержневого шаблона Shinwa.
- Размеры даны по поверхности существующих конструкций, отделочных материалов.
- Смотреть совместно со стр. "Разбивочный план." – лист 2.
