**Нижние и верхние ворота объекта культурного наследия:  
«Гунибская крепость, 1863-1867 гг.»,  
расположенного в с. Гуниб, Гунибский район, Республика Дагестан**

**ПРОЕКТНАЯ ДОКУМЕНТАЦИЯ**  
для проведения реставрационных работ

**Раздел II. Комплексные научные исследования**  
**Часть 2. Историко-архитектурные натурные исследования**  
**Том 2 Архитектурно-археологические обмеры**  
**Верхних ворот**

**20000156-762.1-ОЧ II.2.2**

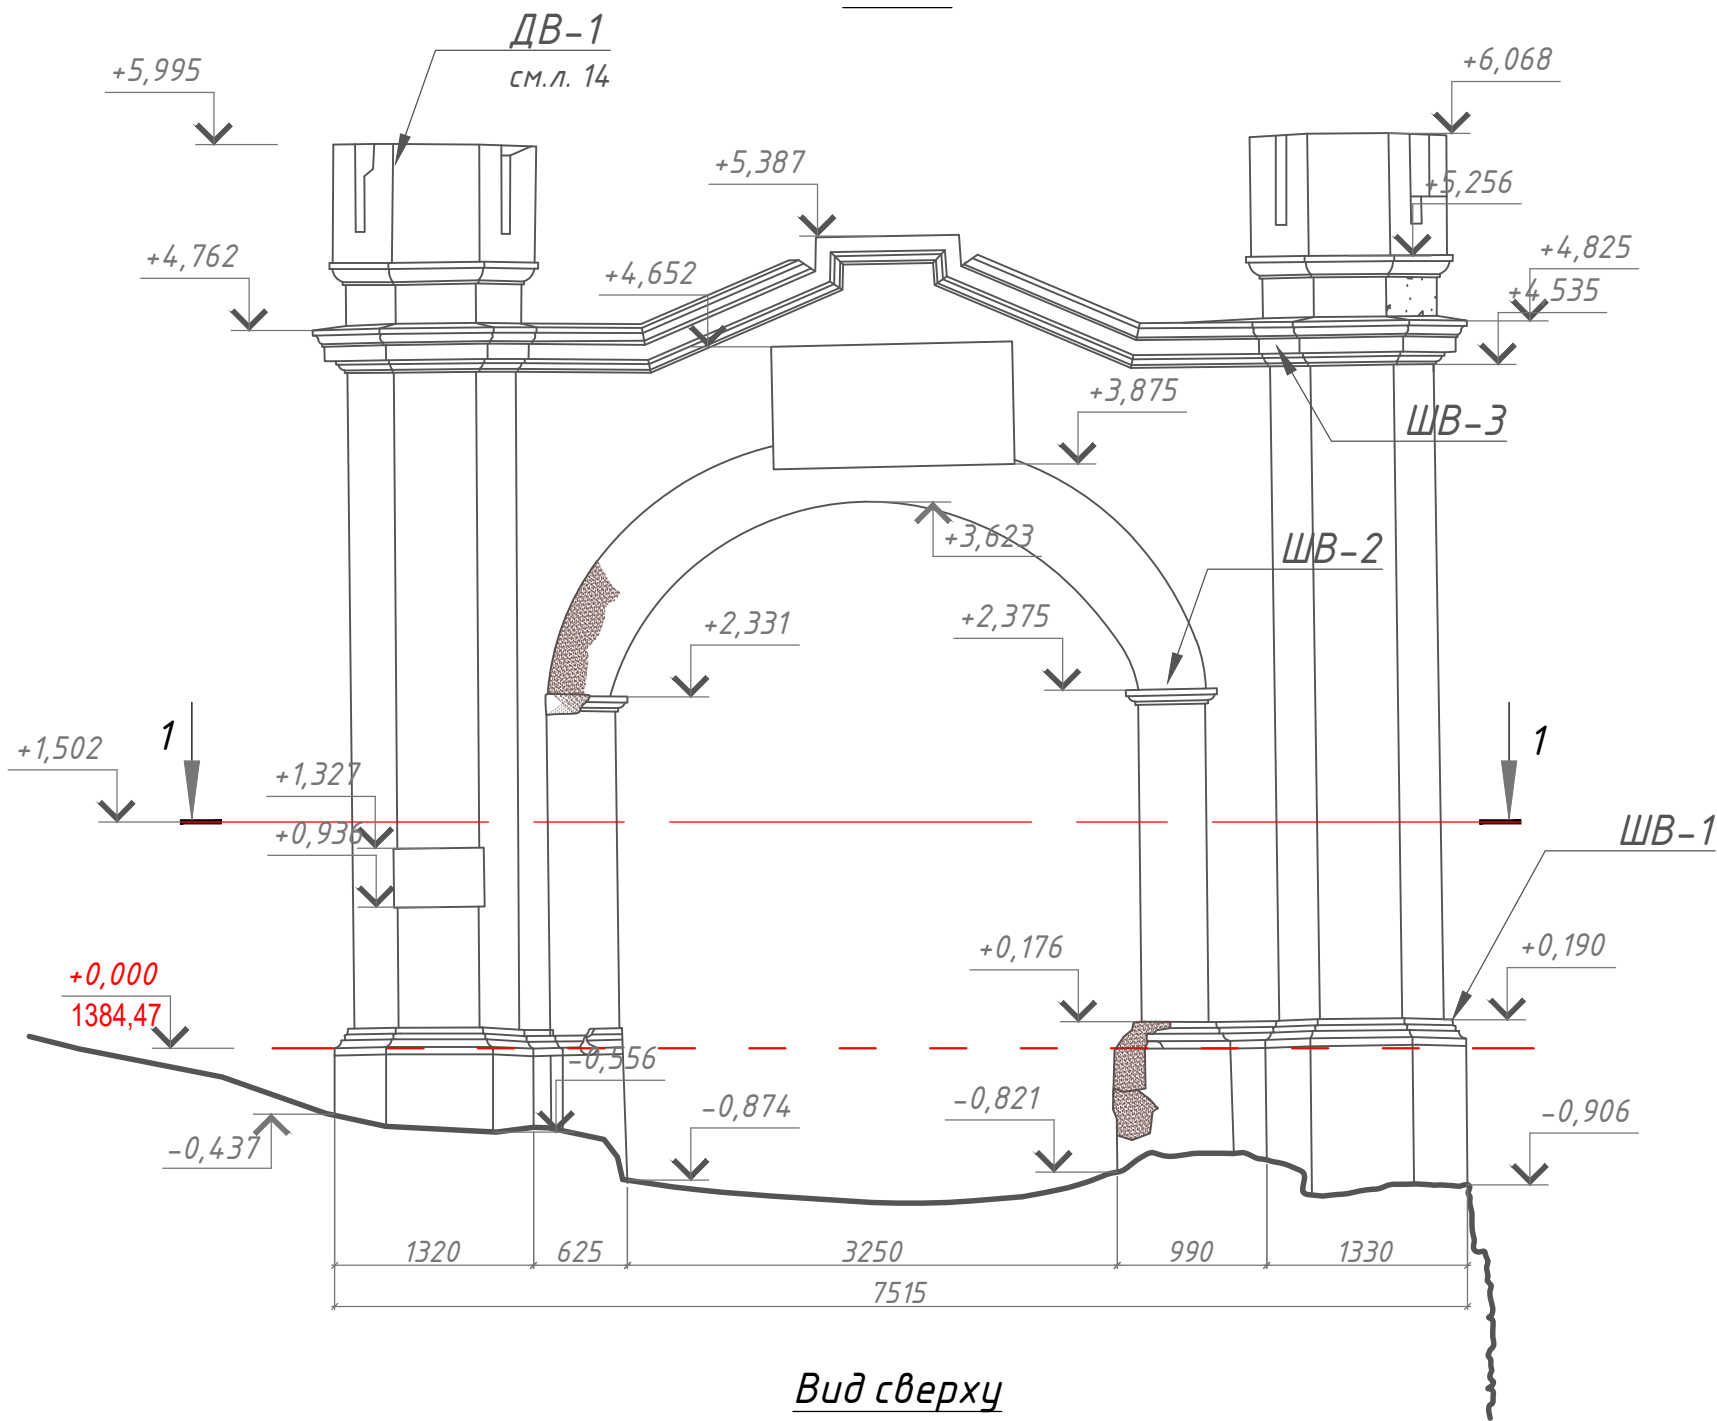
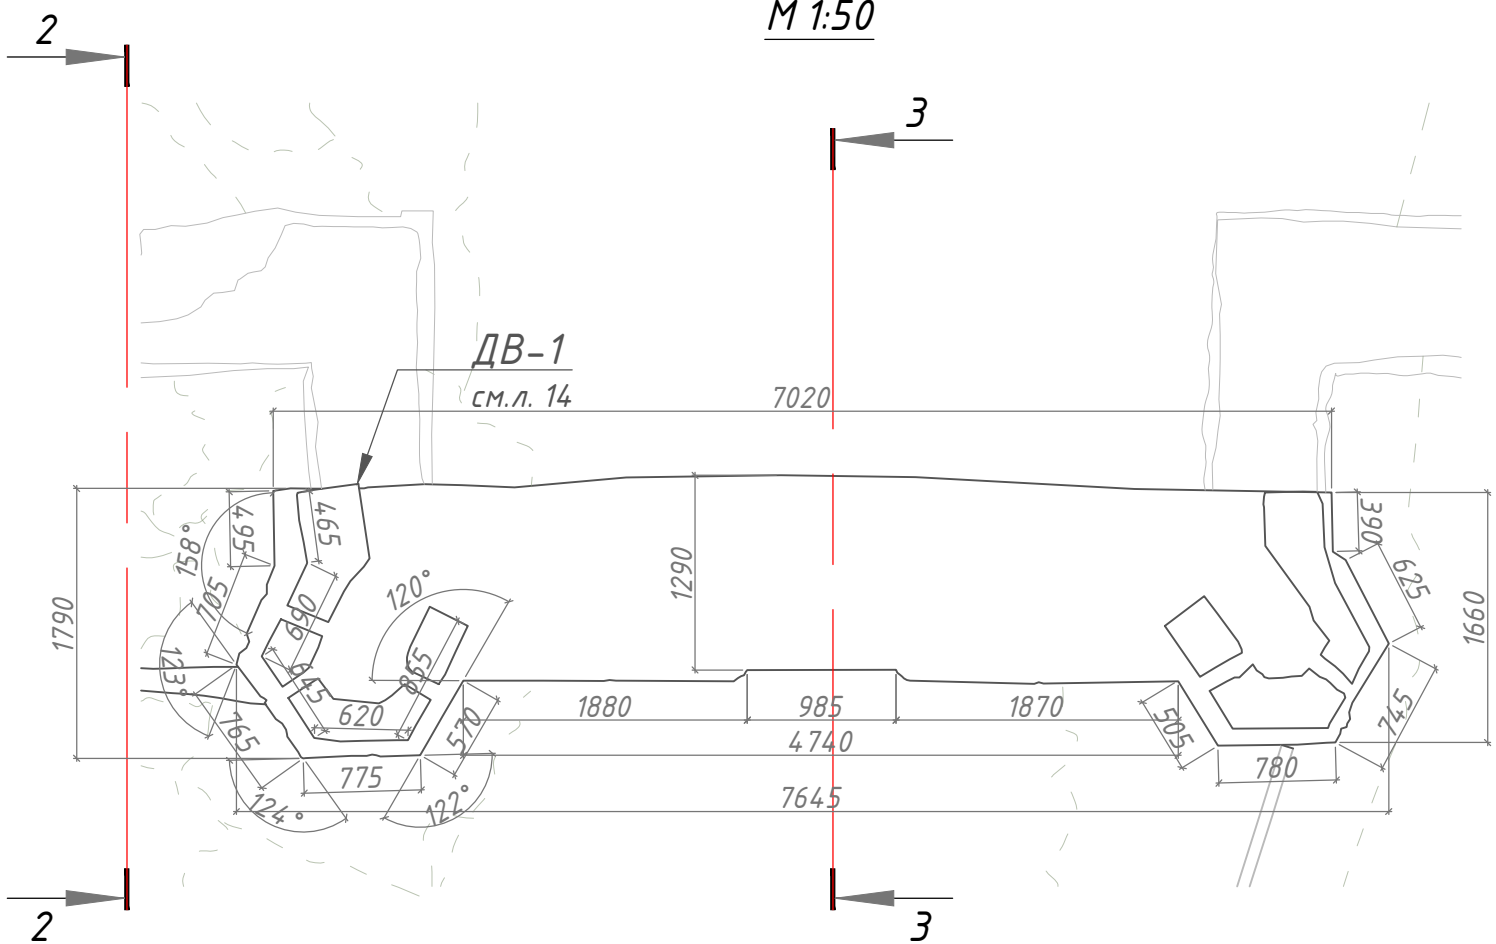
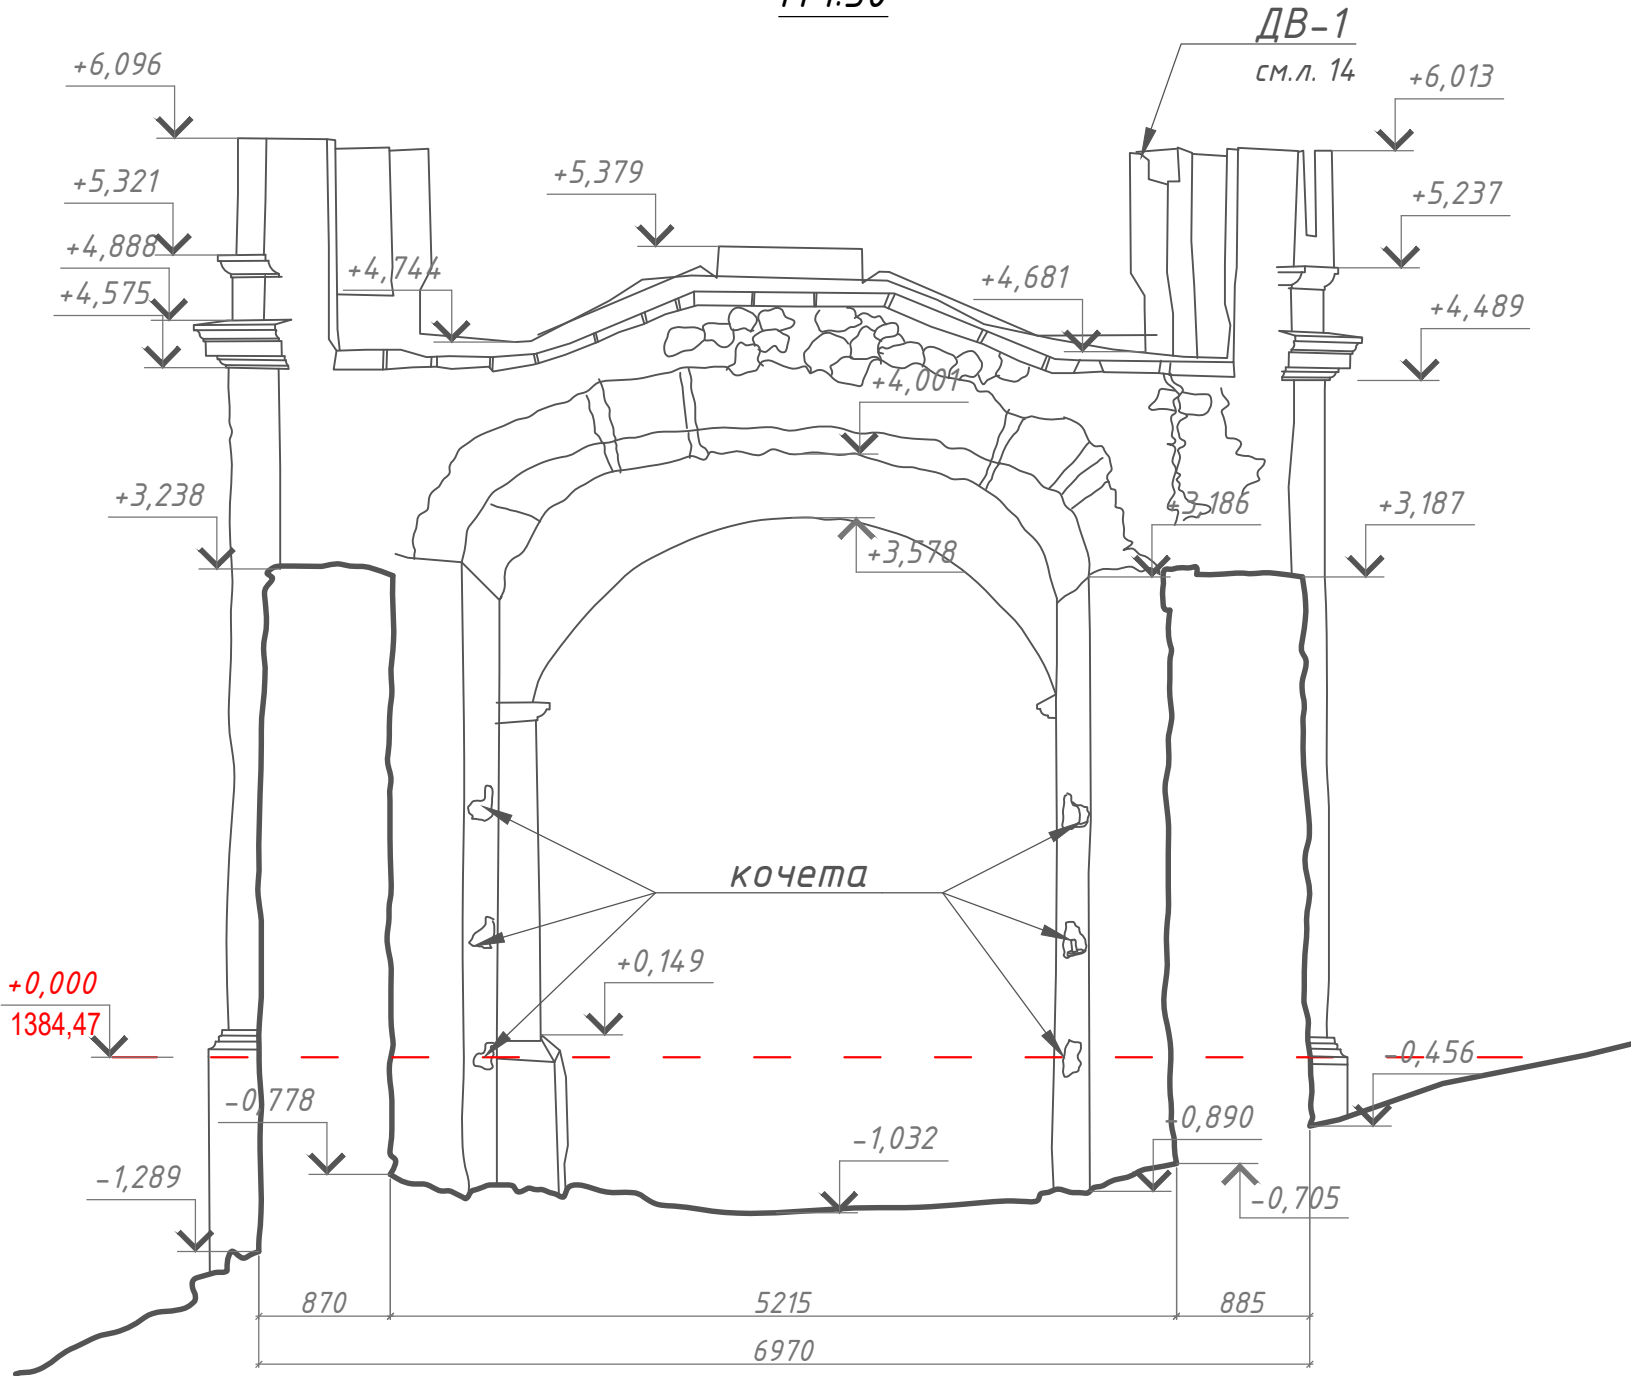
- Обмеры выполнены по результатам съемки лазерным 3D-сканером и дообмеров с использованием металлических рулеток, лазерного дальномера Leica DISTO D3a BT, профильного стержневого шаблона Shinwa.
- Размеры даны по поверхности существующих конструкций, отделочных материалов.
- Смотреть совместно с листом 2.
- ШВ-1,2,3 смотреть на стр. "Шаблон №ШВ-1,...2,...3" на листах 17,18,19.

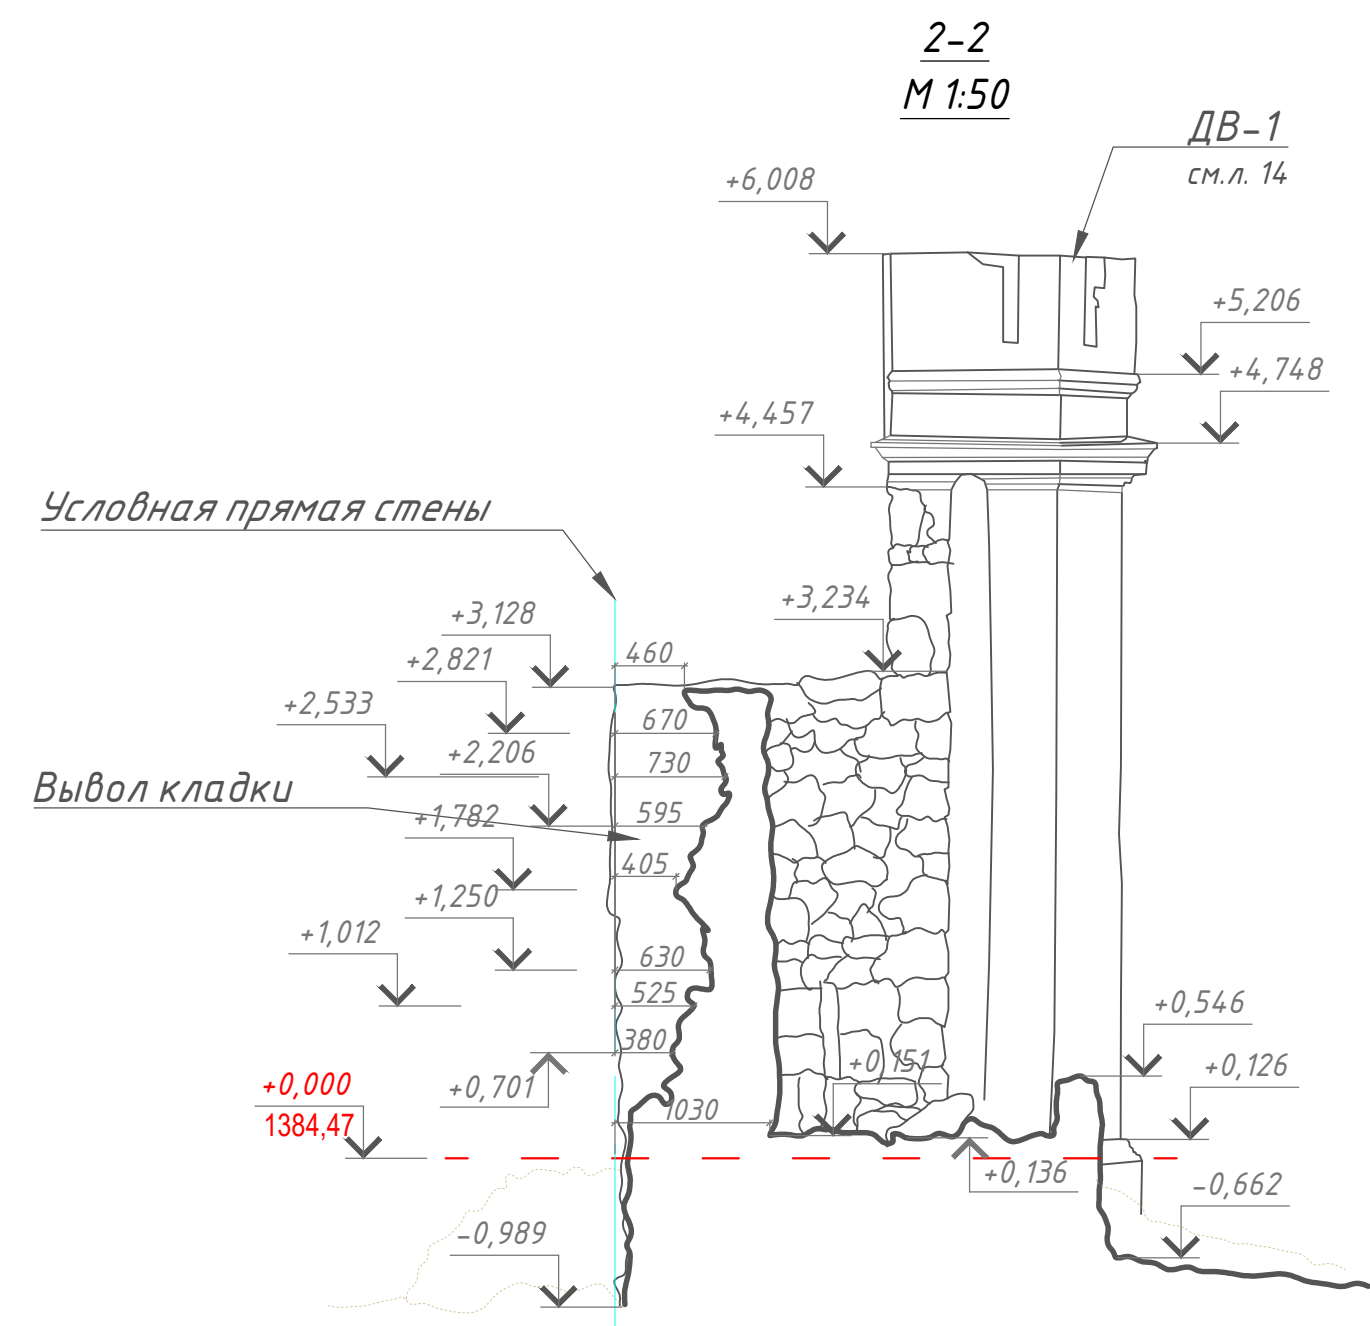
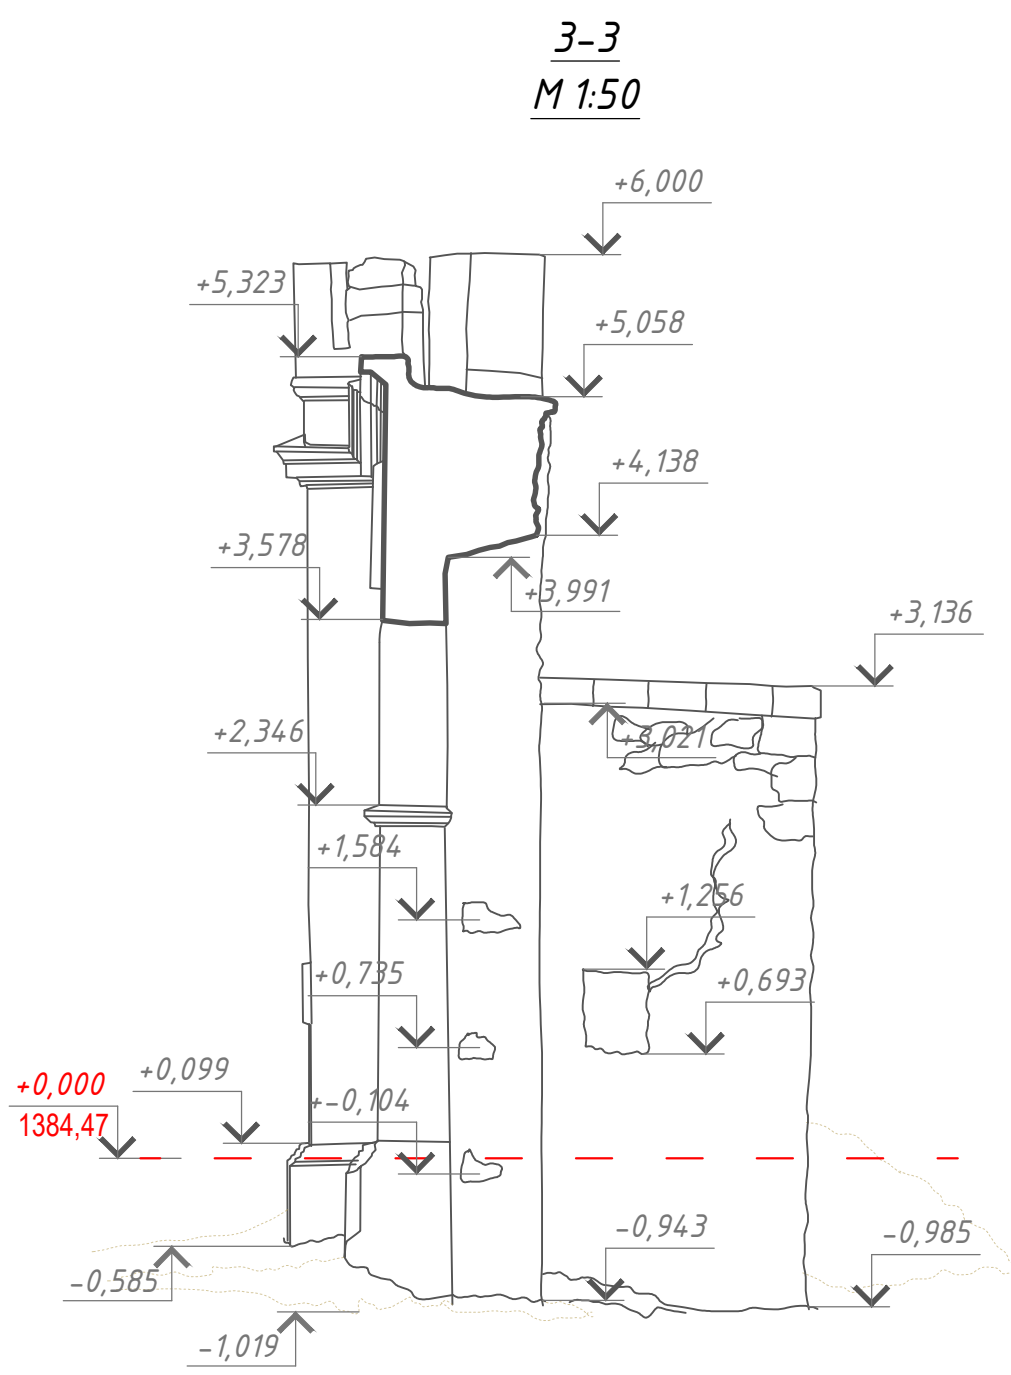
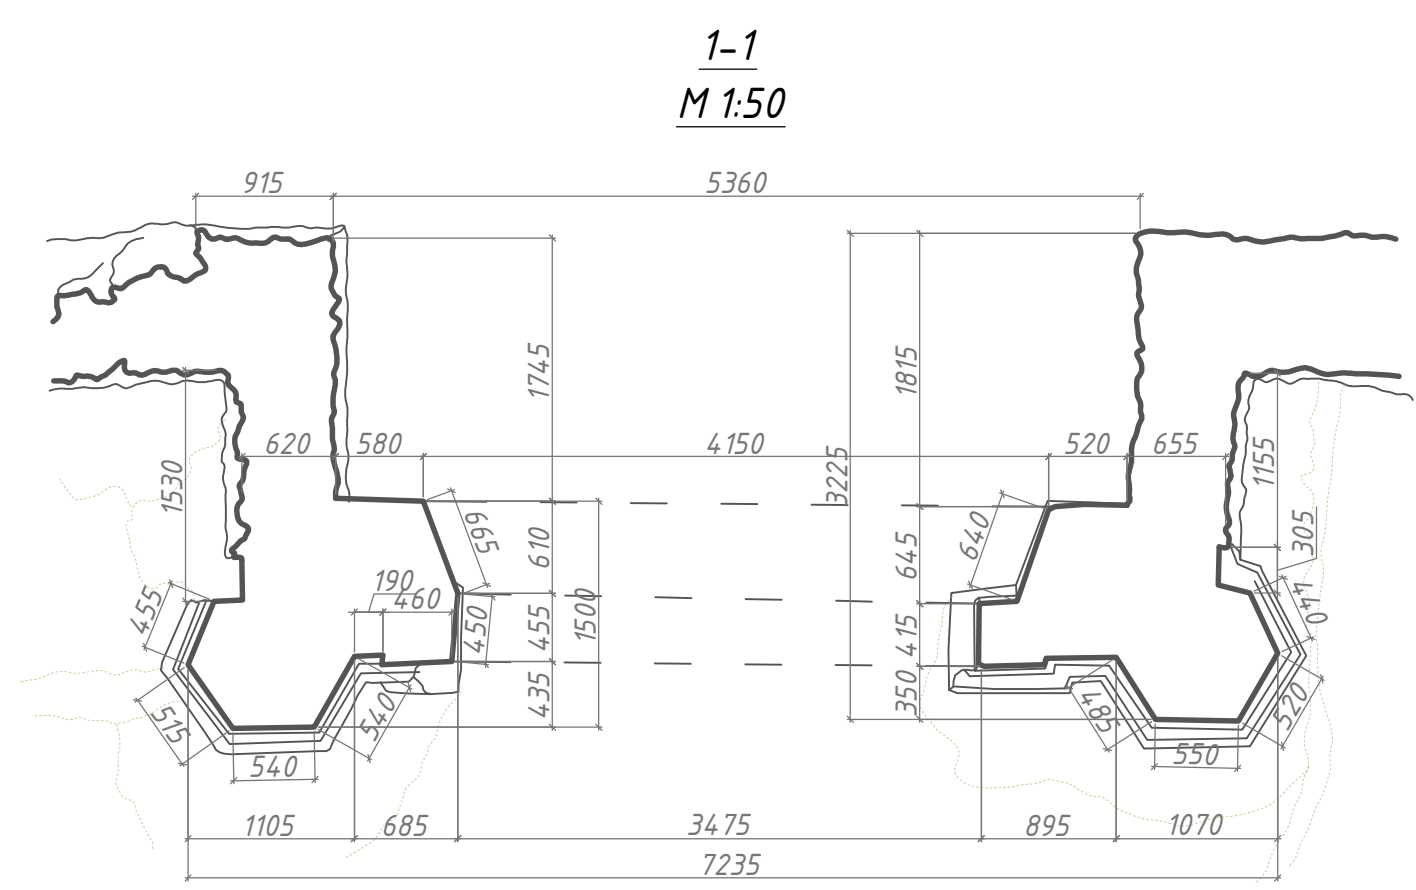
Верхние ворота  
М 1:50

- Примечания:
- 1. Обмеры выполнены по результатам съемки лазерным 3D-сканером и дообмеров с использованием металлических руловок, лазерного дальномера Leica DISTO D3a BT, профильного стержневого шаблона Shinwa.
  - 2. Размеры даны по поверхности существующих конструкций, отделочных материалов.
  - 3. Фасады смотреть на стр. "Верхние ворота - Югозападный фасад/Северовосточный фасад"
  - 4. Смотреть совместно с листом 2.

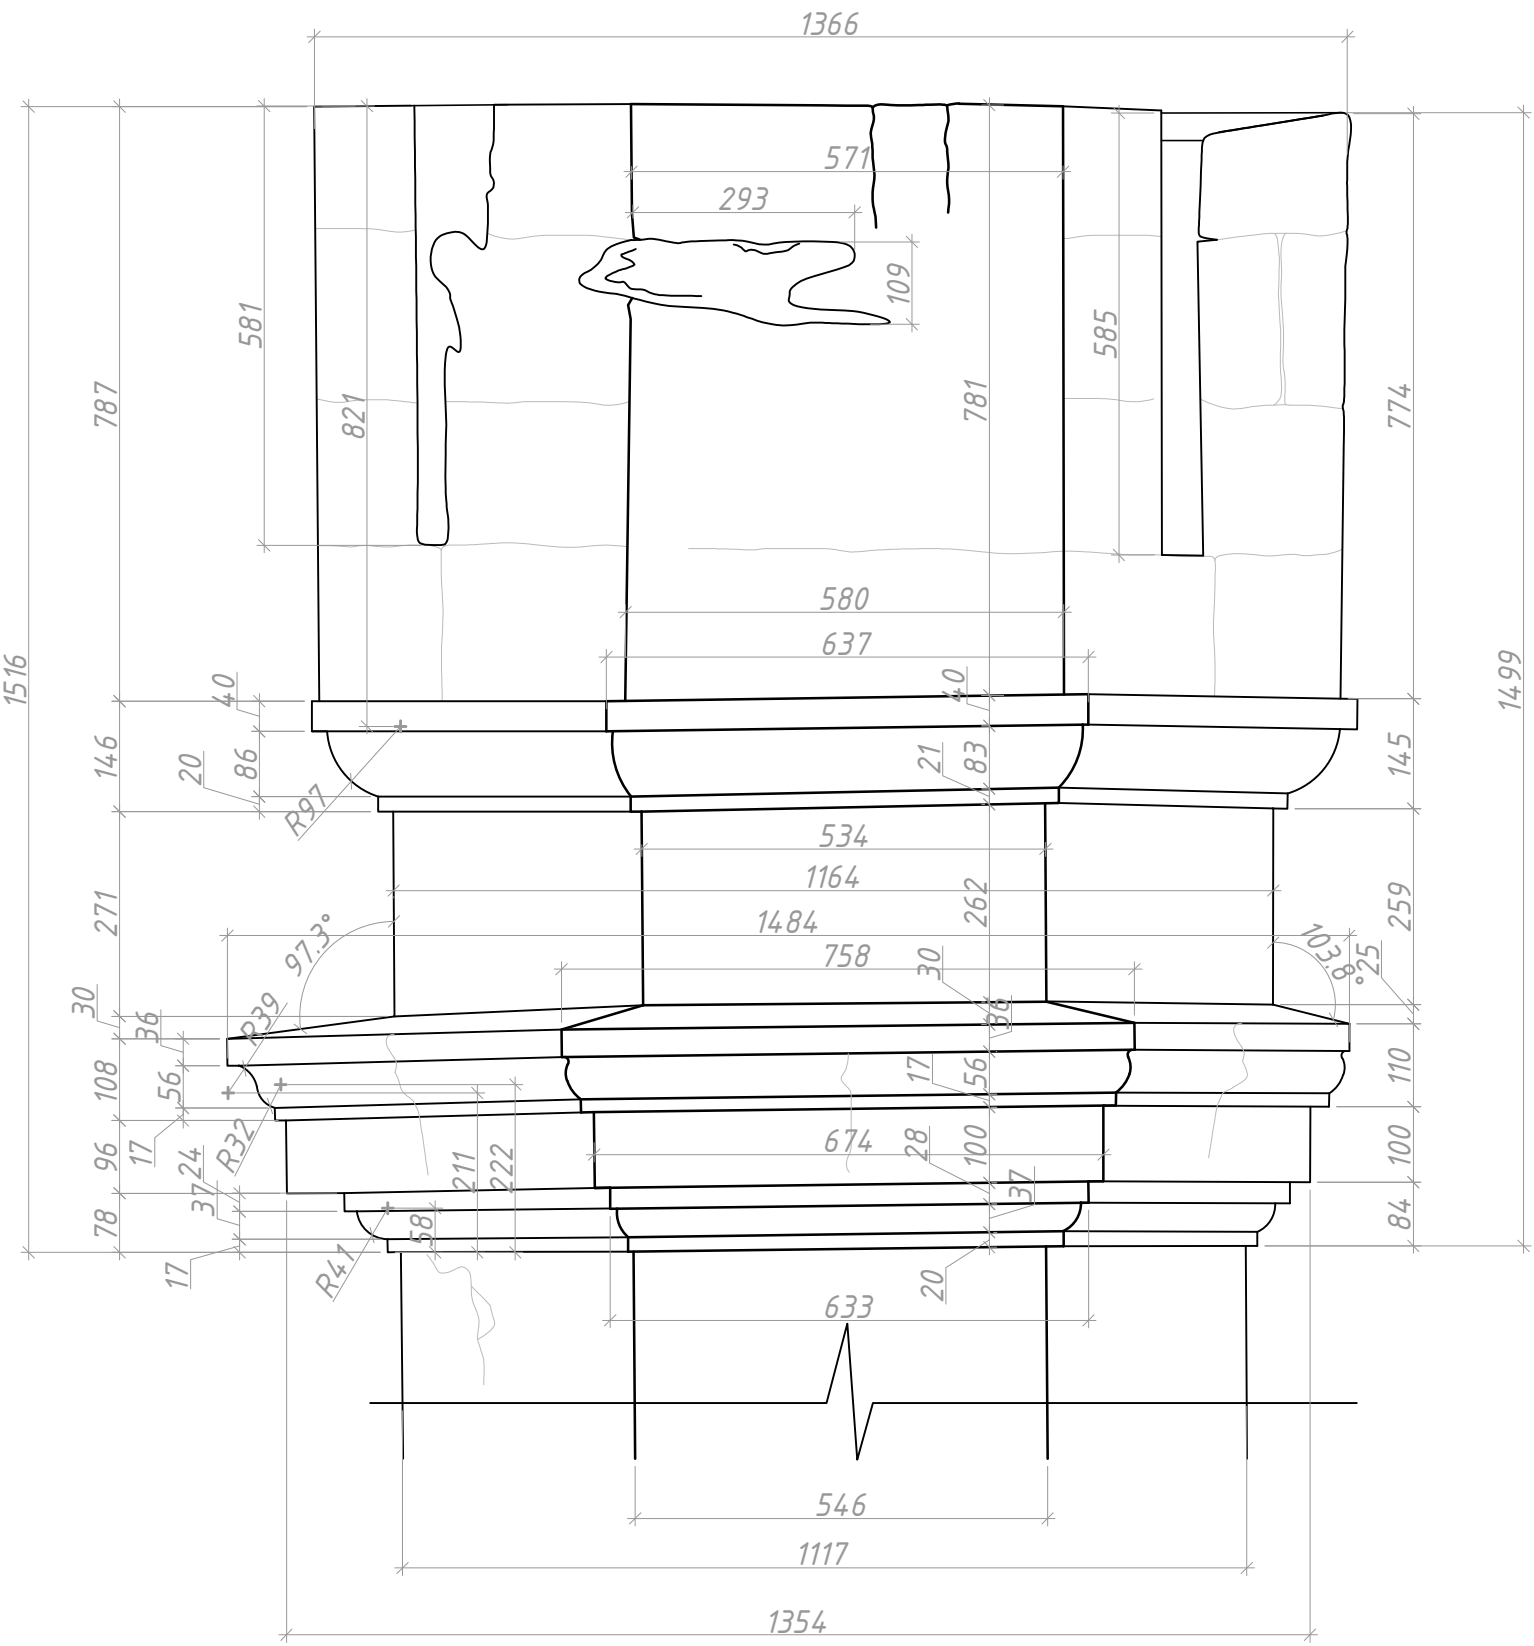
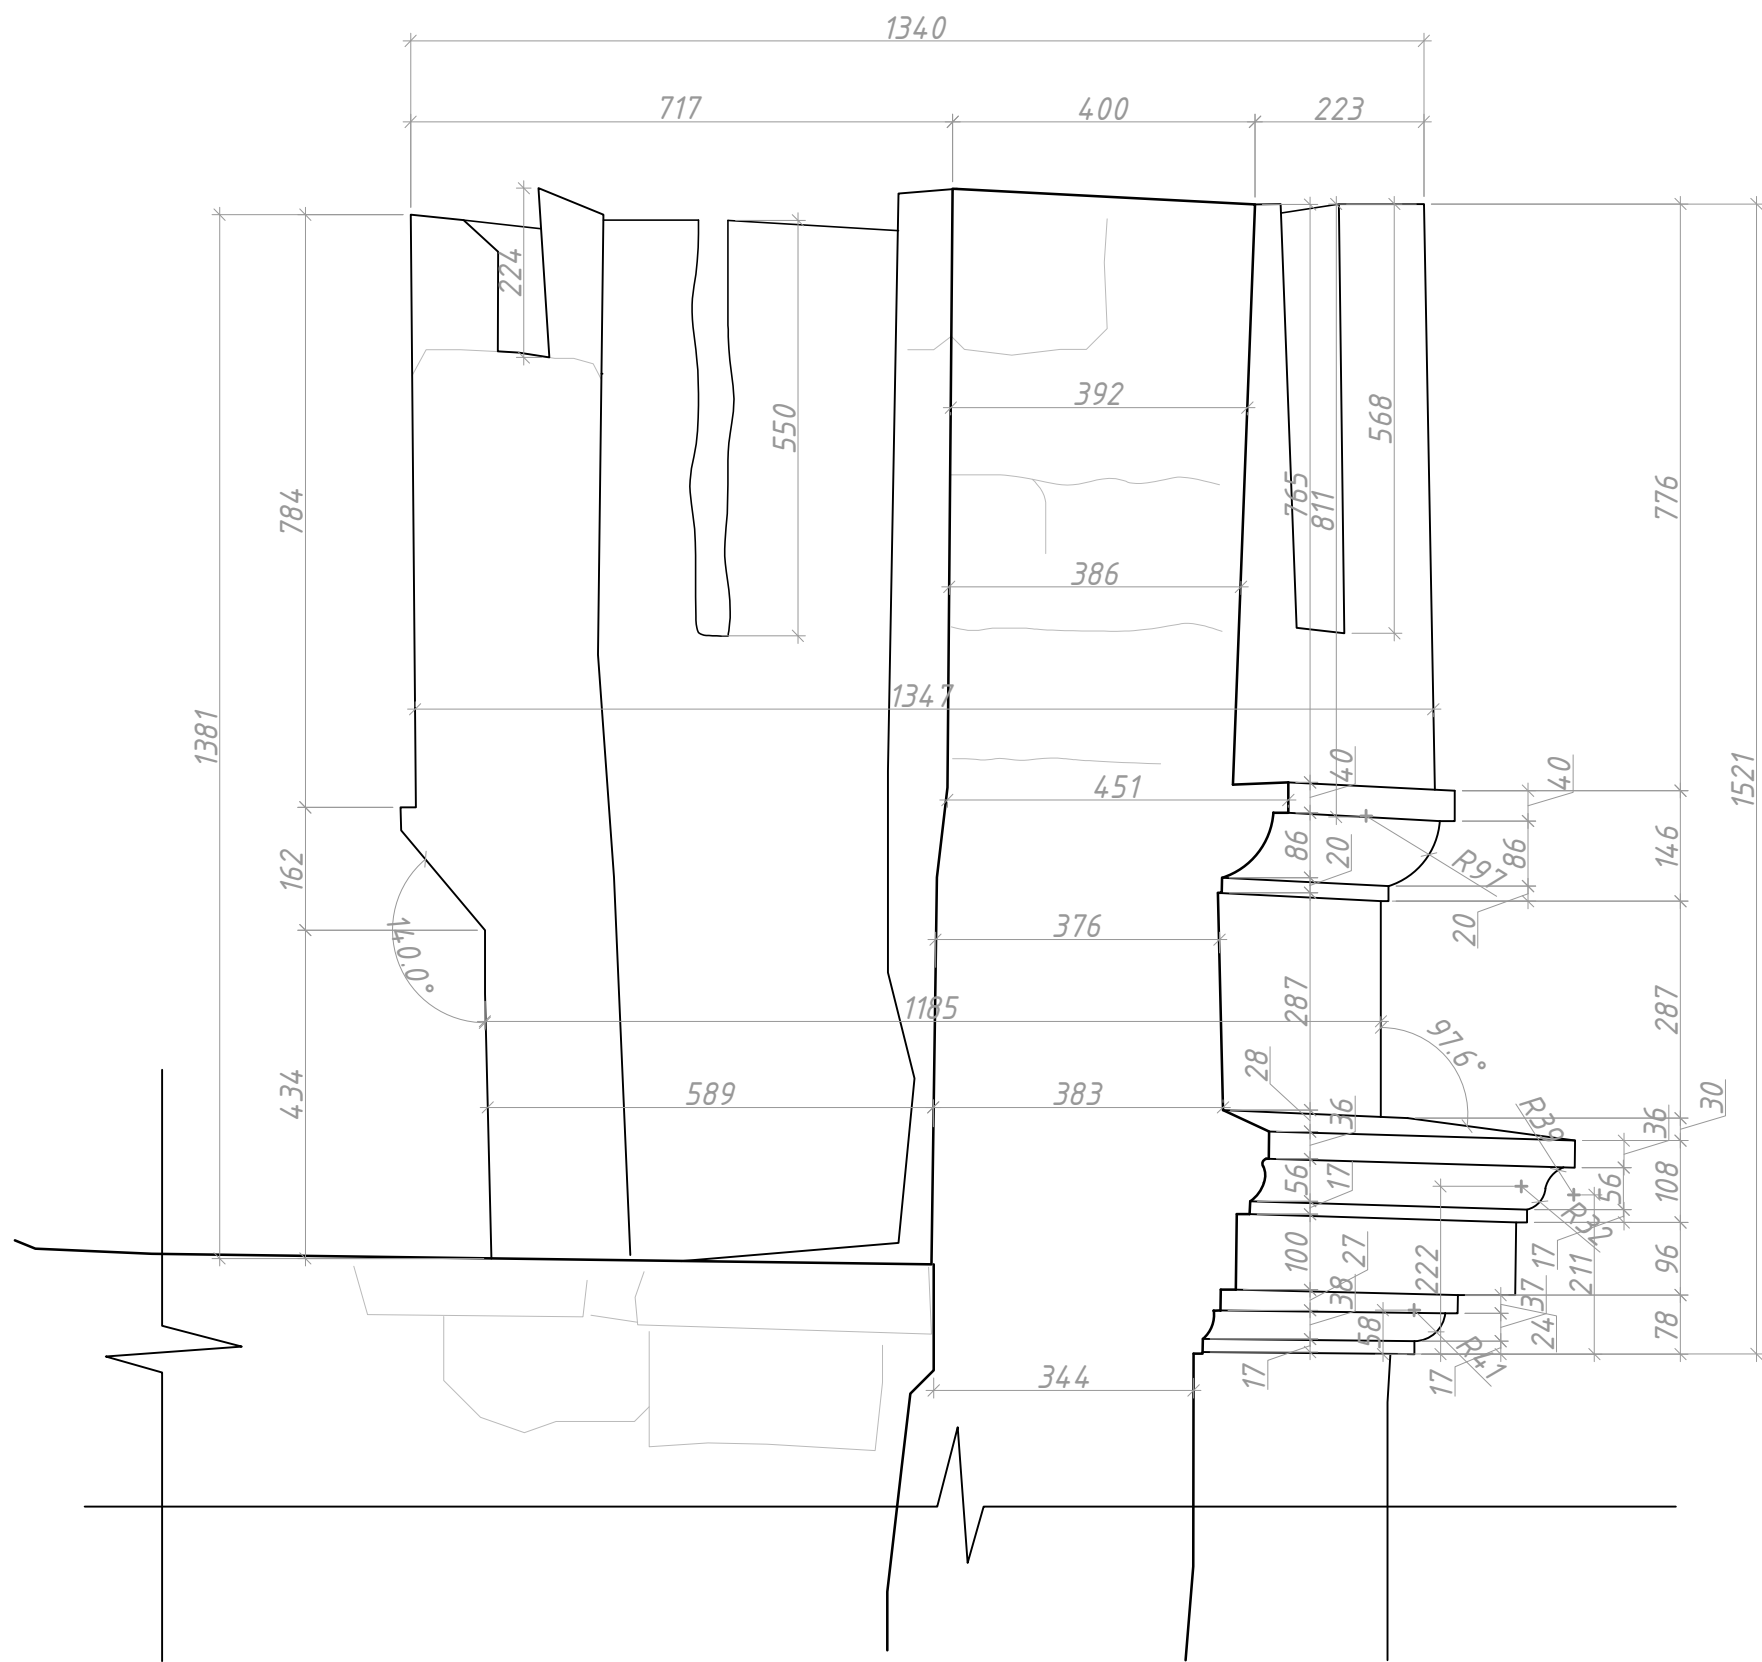
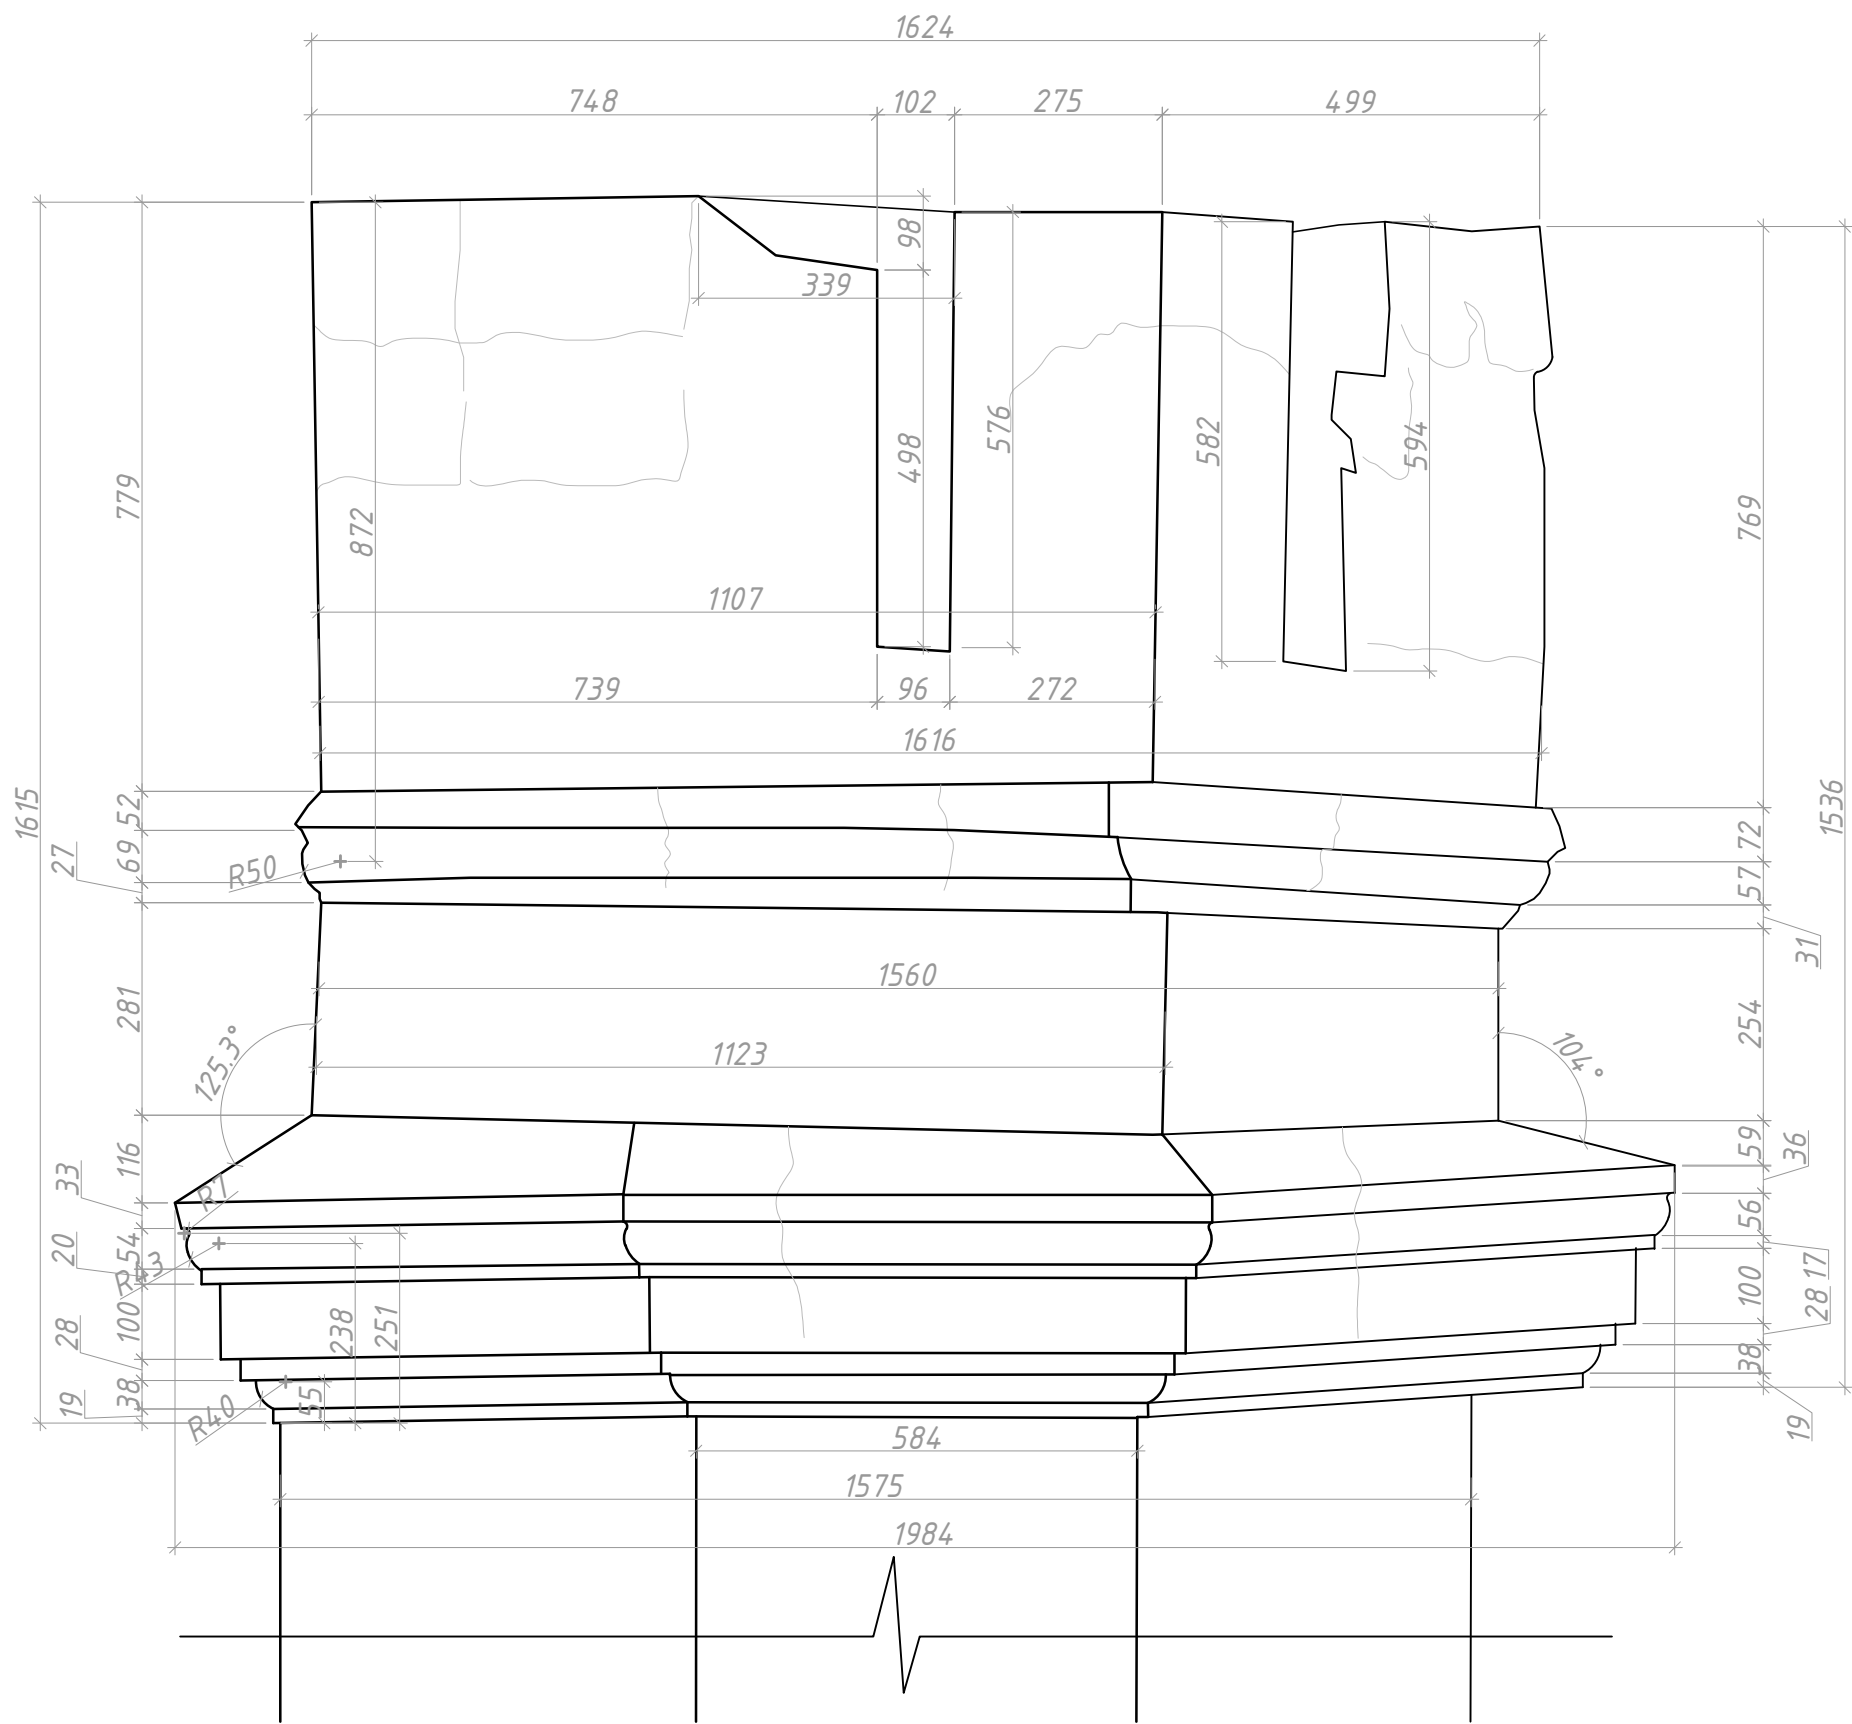
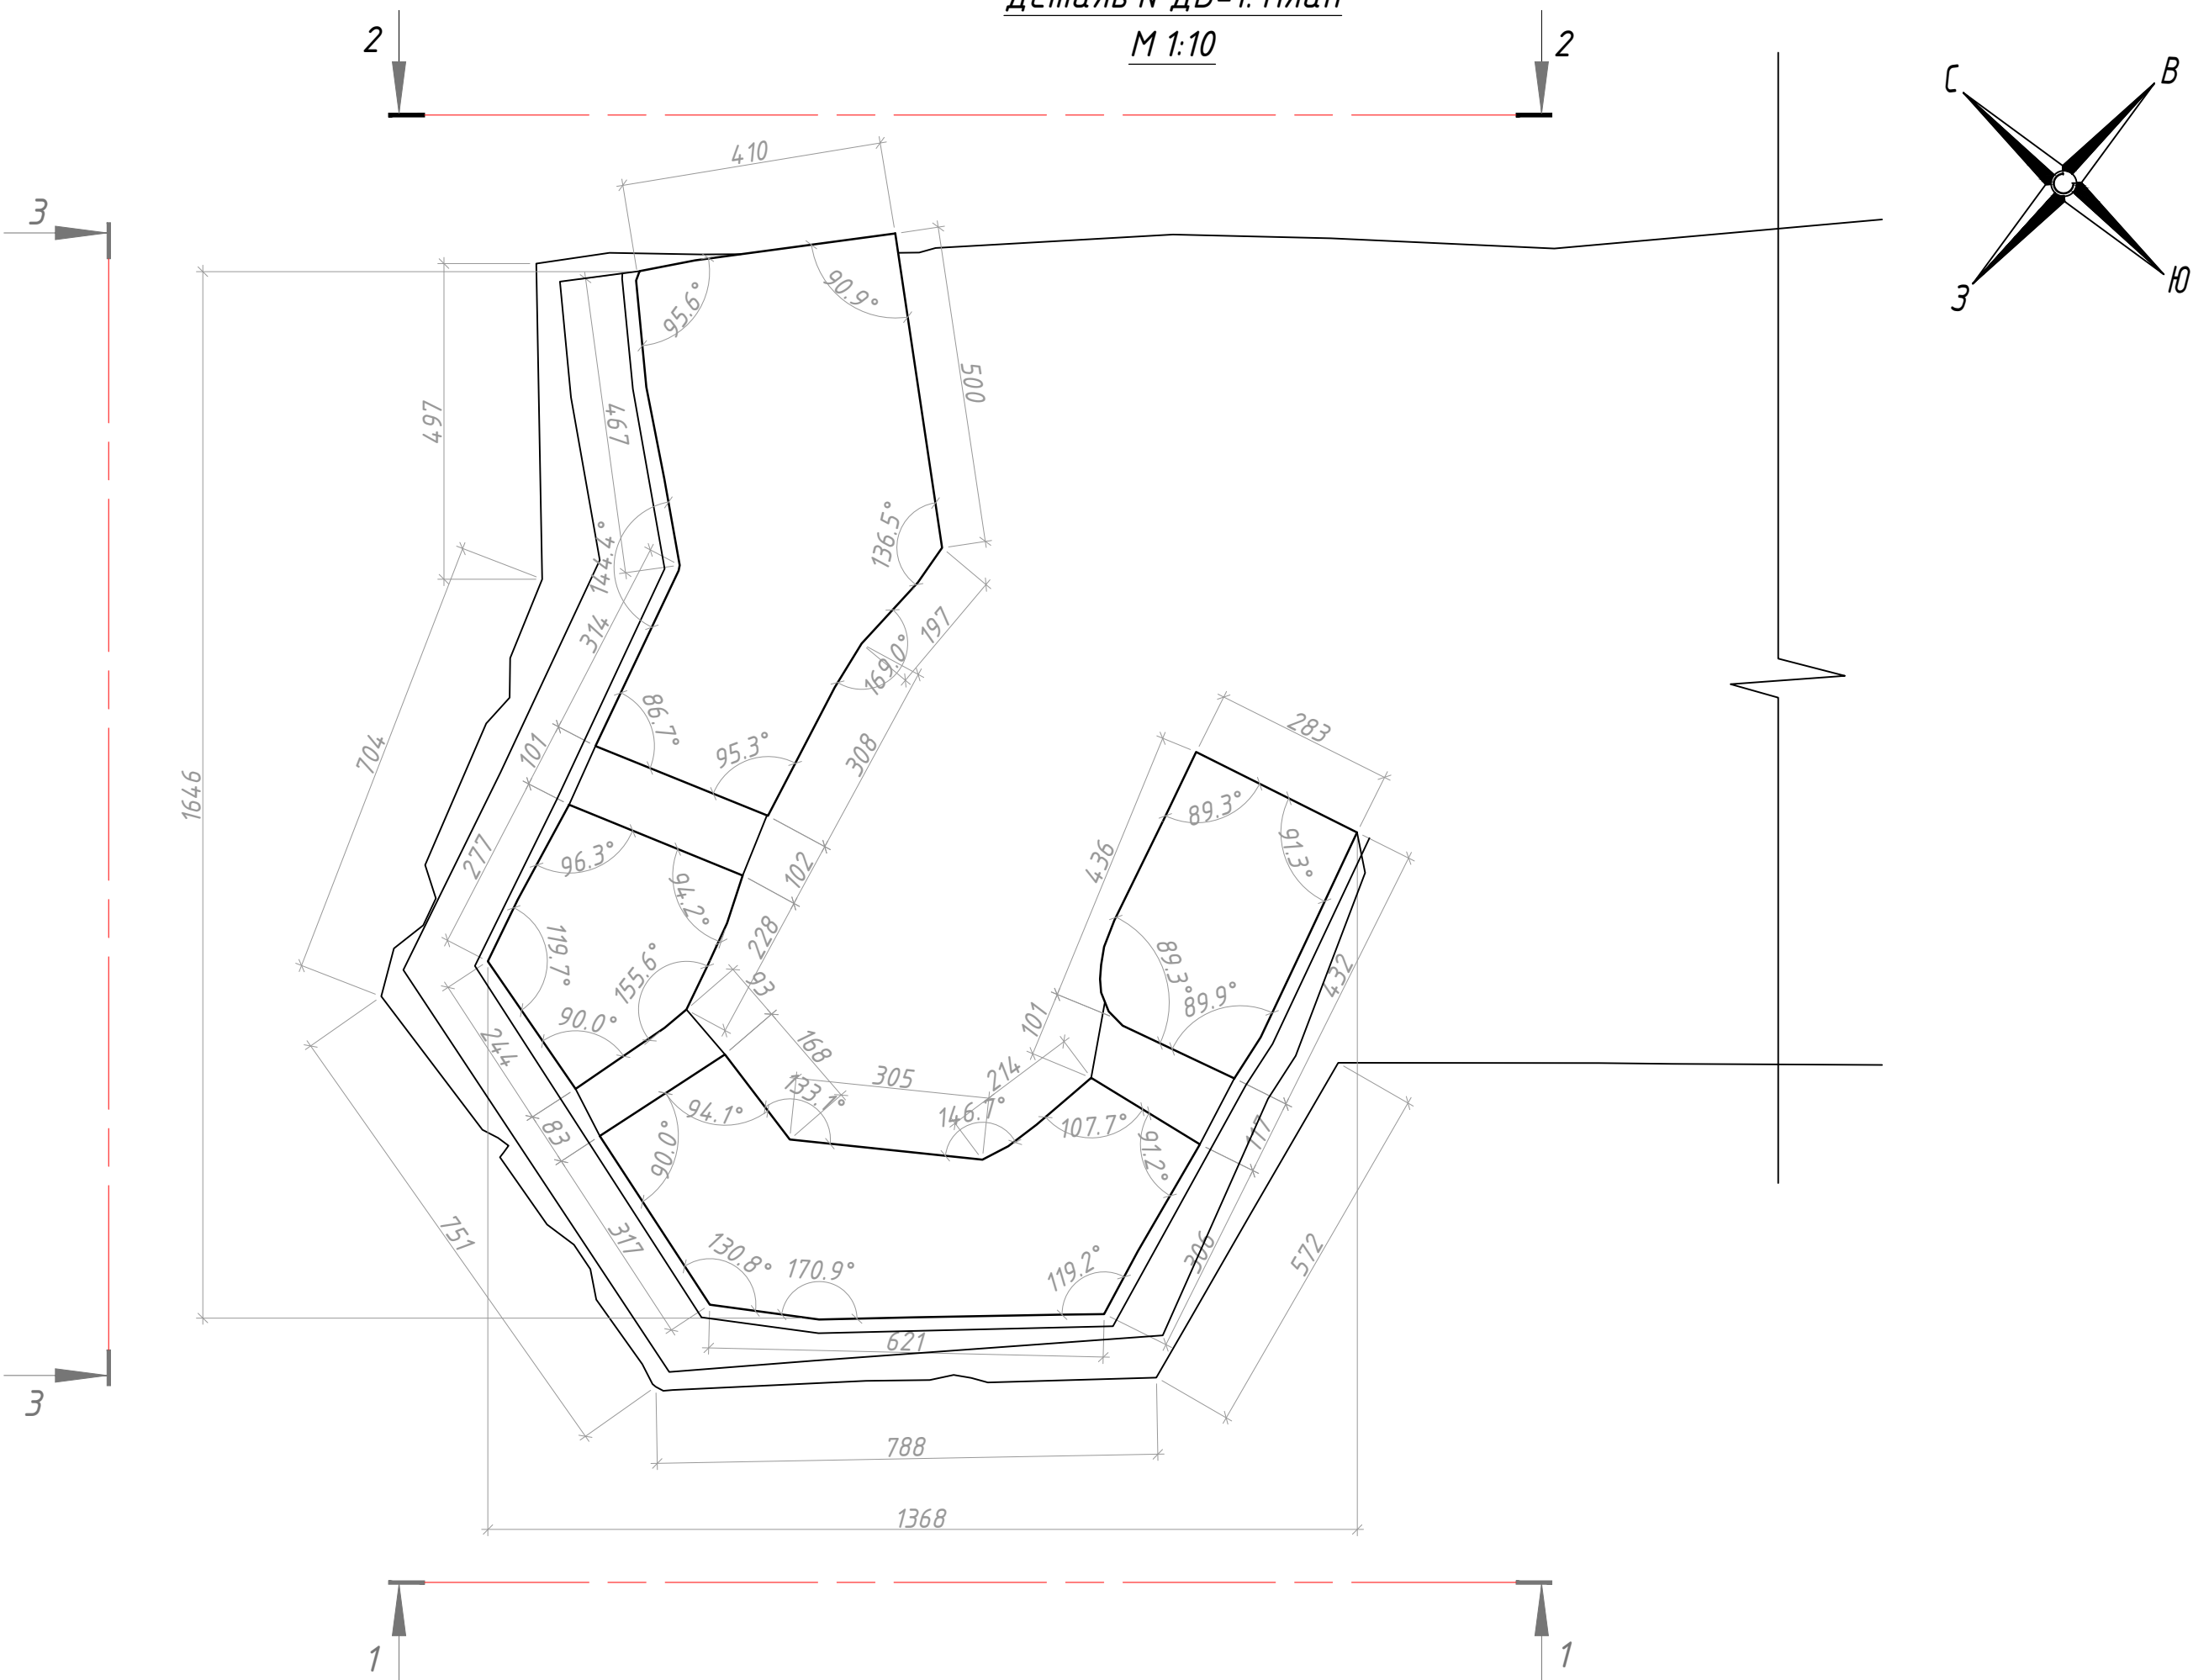
Верхние ворота объекта культурного наследия «Гунибская крепость, 1863–1867 гг.»,  
расположенного в с. Гуниб, Гунибский район, Республика Дагестан.  
Деталь ворот №ДВ–1. Башня.

- Обмеры выполнены по результатам съемки лазерным 3D-сканером и дообмеров с использованием металлических рулеток, лазерного дальномера Leica DISTO D3a BT, профильного стержневого шаблона Shinwa.
- Размеры даны в мм. по поверхности существующих конструкций, отделочных материалов
- Смотреть совместно с листом 7.
