**Нижние и верхние ворота объекта культурного наследия:  
«Гунибская крепость, 1863-1867 гг.»,  
расположенного в с. Гуниб, Гунибский район, Республика Дагестан**

**ПРОЕКТНАЯ ДОКУМЕНТАЦИЯ**  
для проведения реставрационных работ

**Раздел II. Комплексные научные исследования**  
**Часть 2. Историко-архитектурные натурные исследования**  
**Том 2 Архитектурно-археологические обмеры**  
**Верхних ворот**

**20000156-762.1-ОЧ II.2.2**

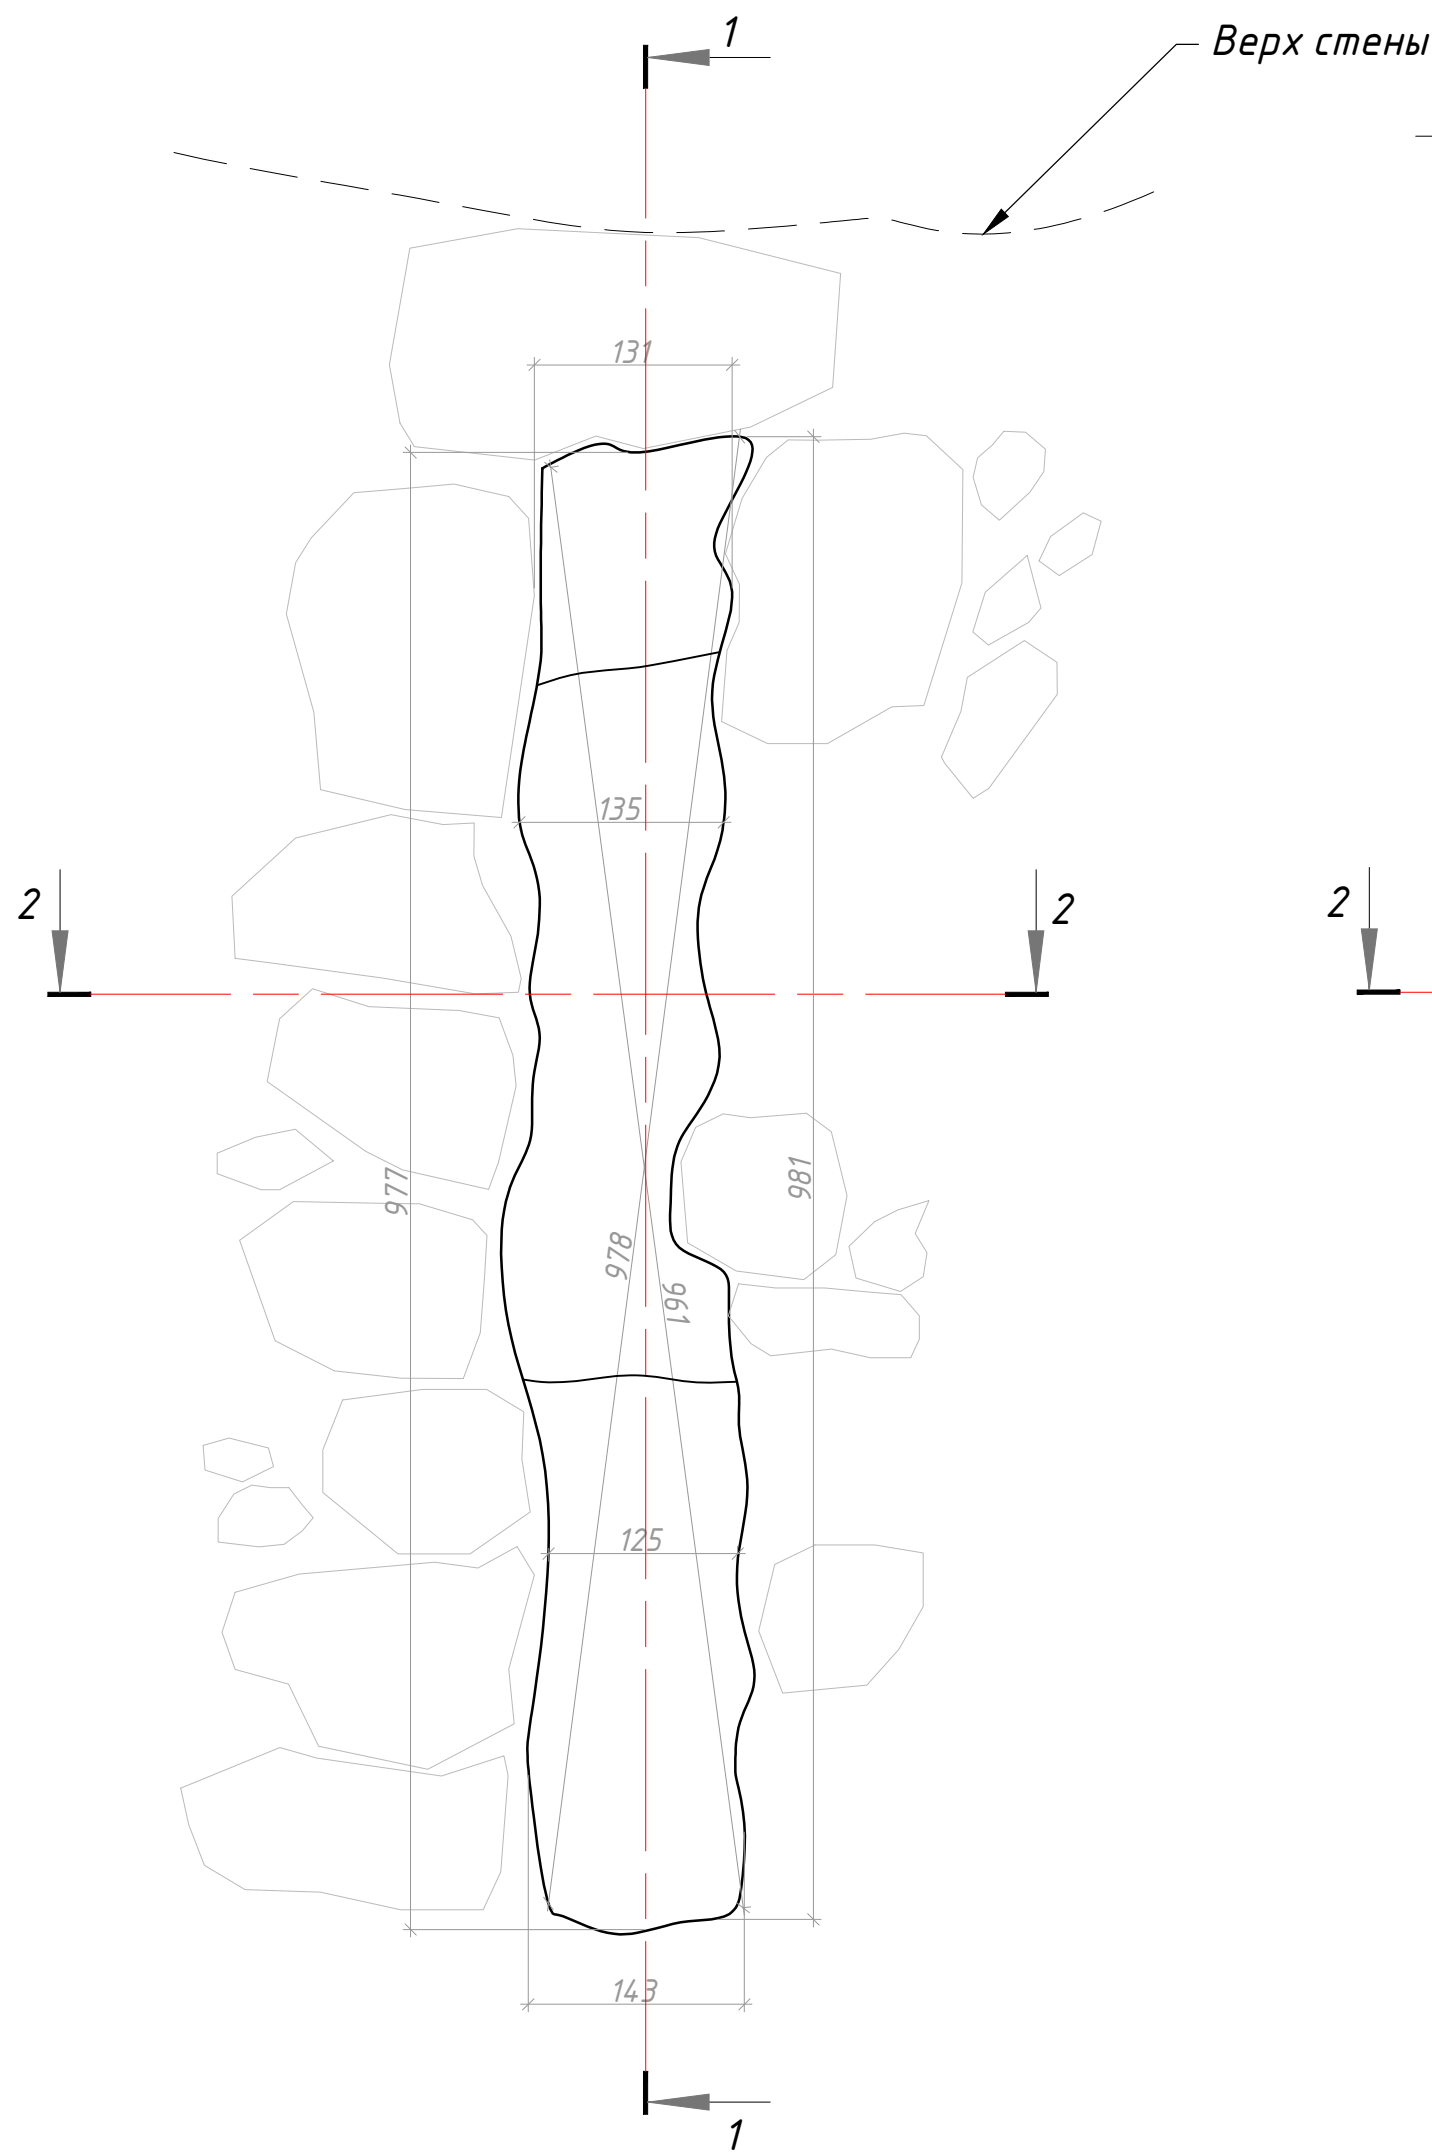
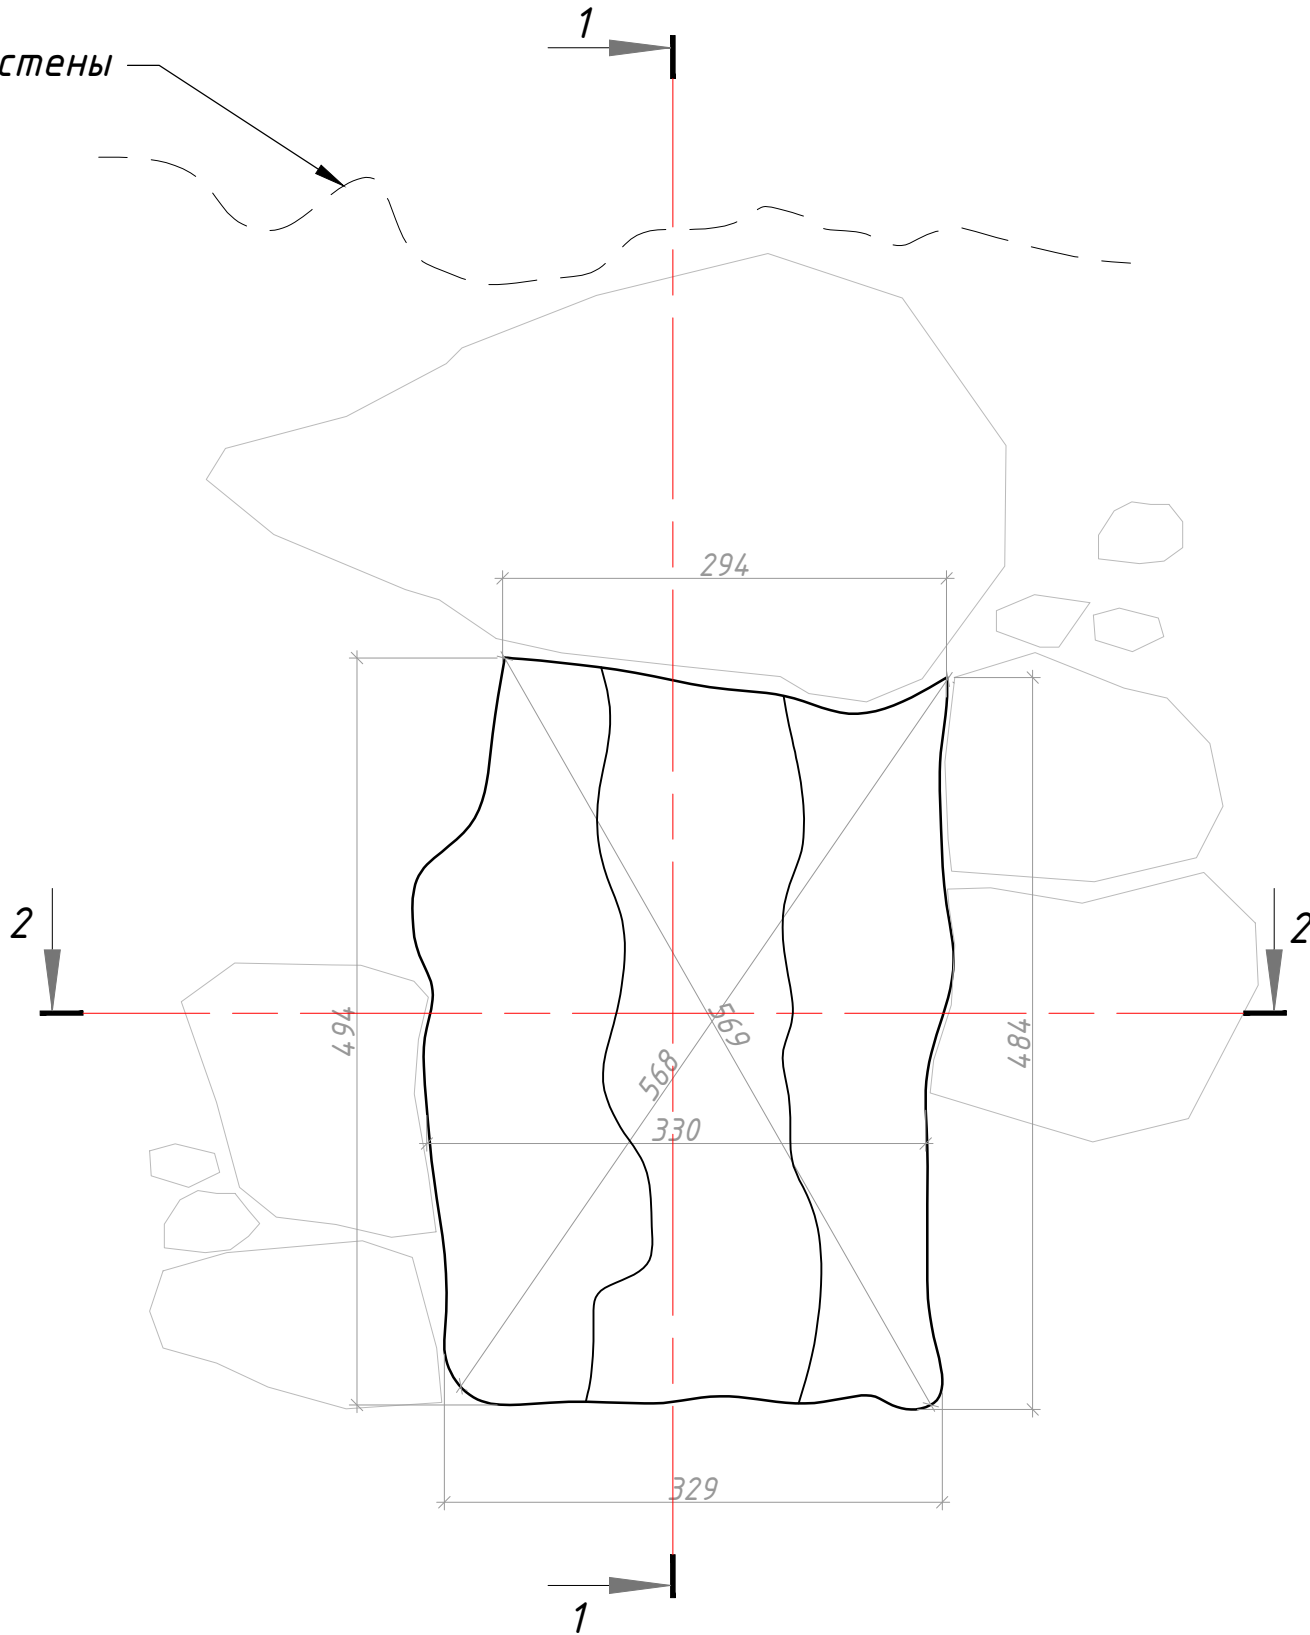
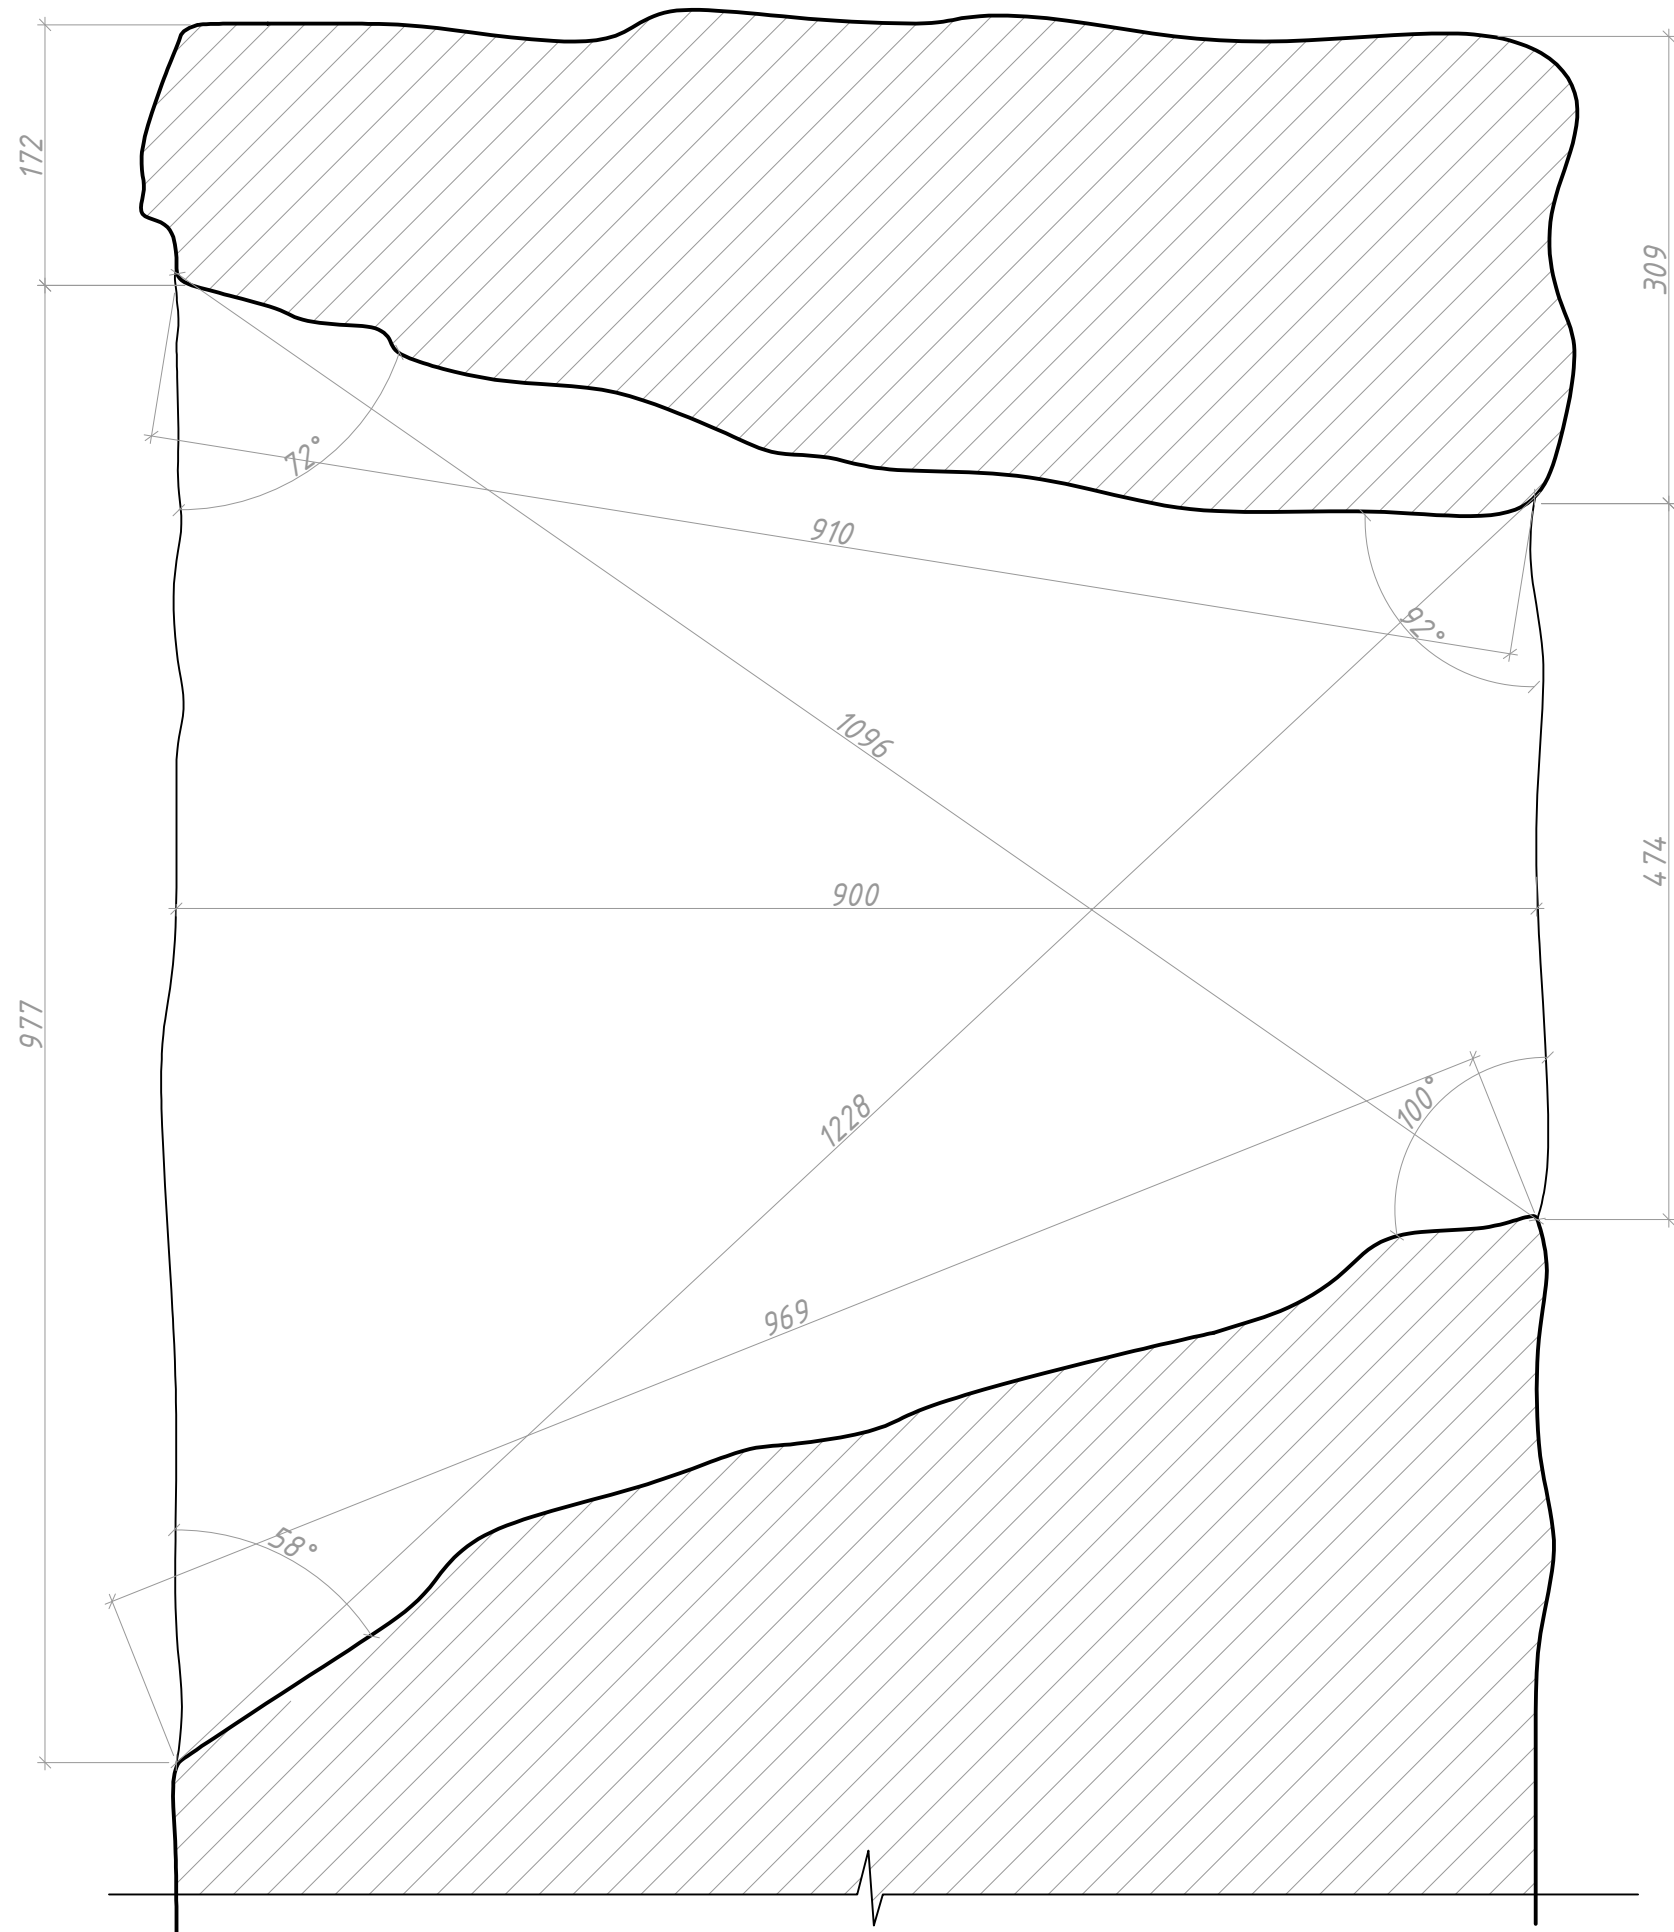
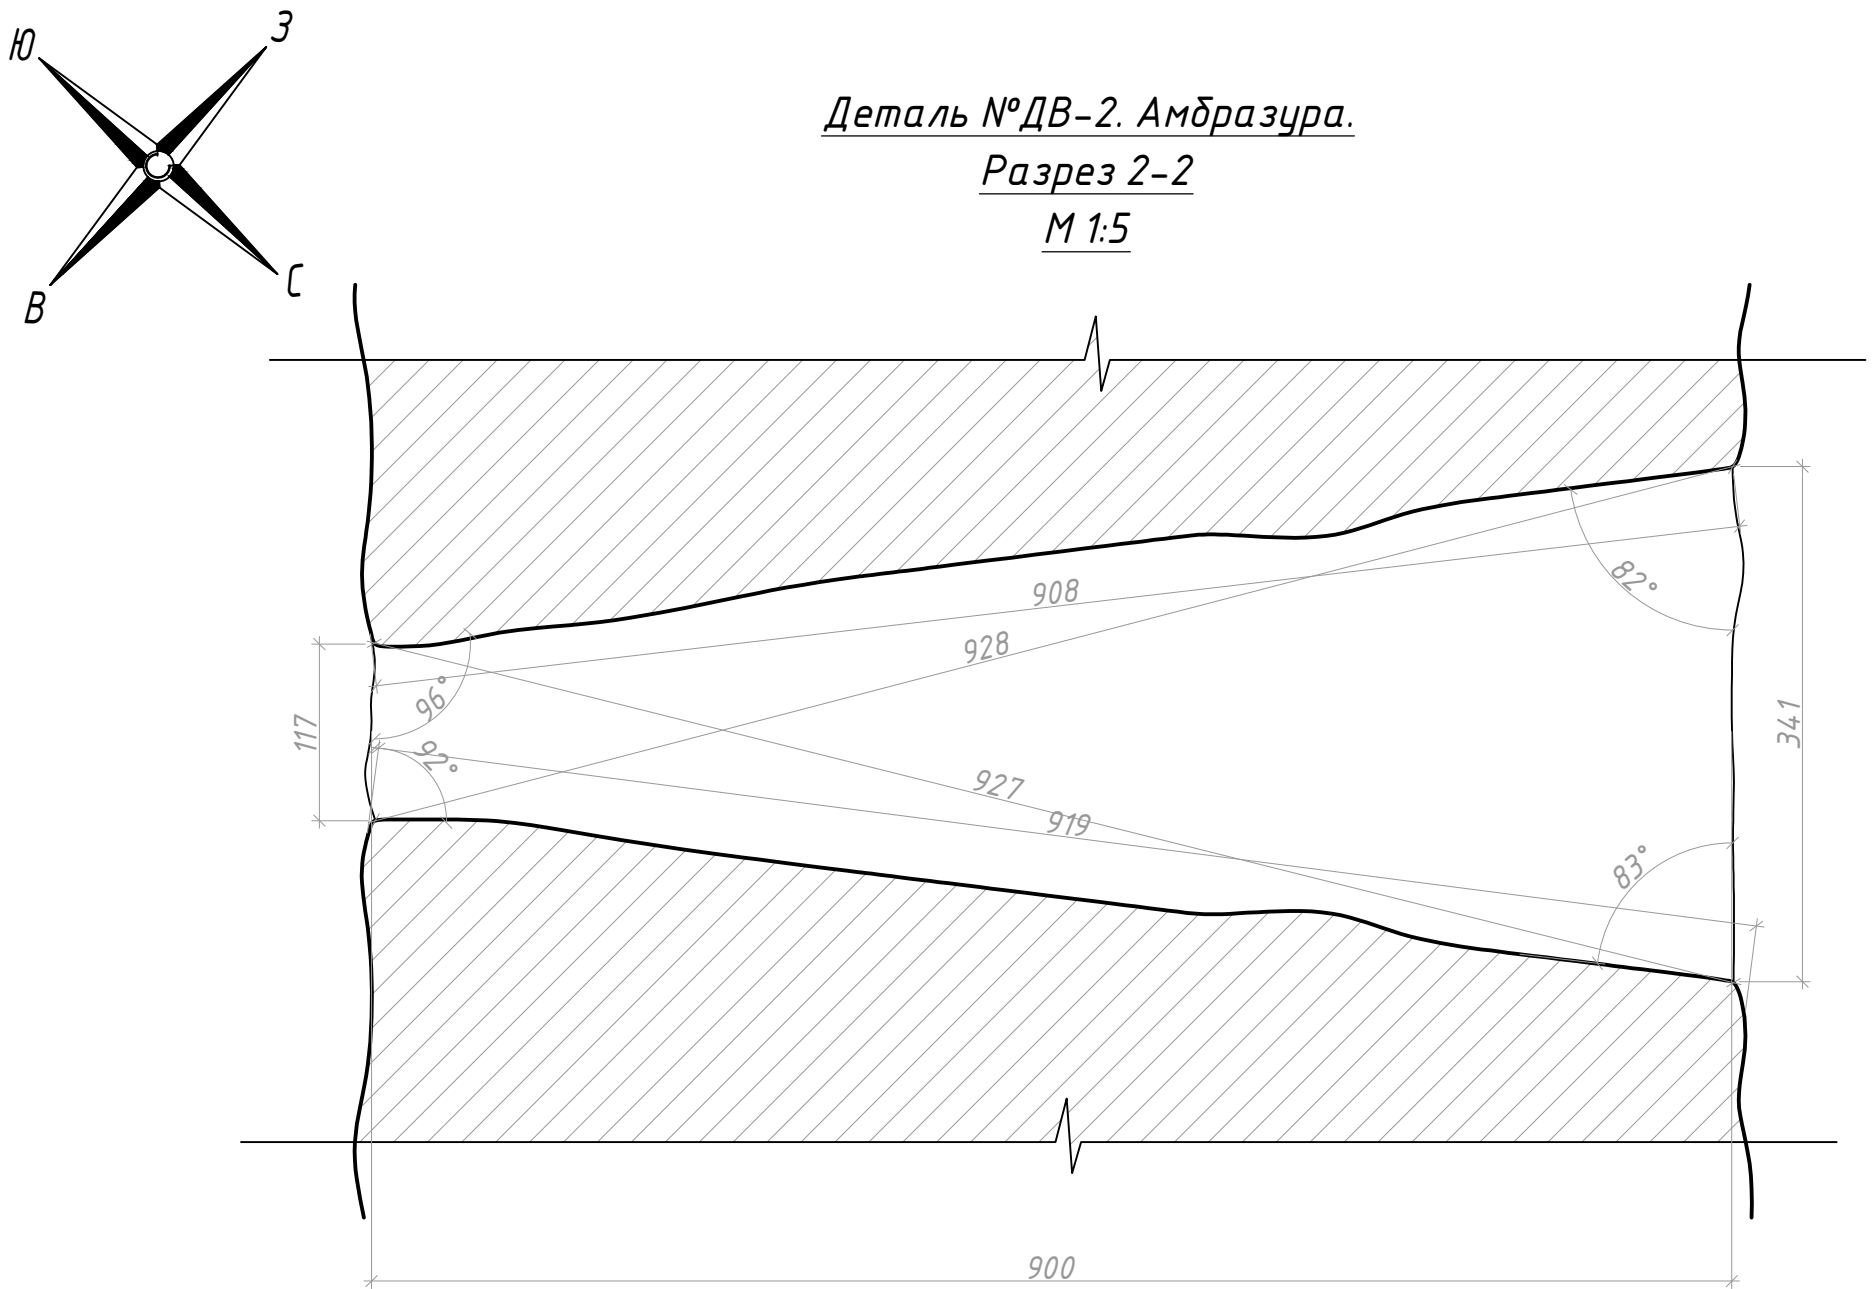
Верхние ворота объекта культурного наследия «Гунибская крепость, 1863–1867 гг.»,  
расположенного в с. Гуниб, Гунибский район, Республика Дагестан.  
Деталь №ДВ–2. Амбразура.  
М 1:5

Примечания:  
1. Обмеры выполнены по результатам съемки лазерным 3D-сканером и дообмеров с использованием металлических рулеток, лазерного дальномера Leica DISTO D3a BT, профильного стержневого шаблона Shitwa.  
2. Размеры даны в мм. по поверхности существующих конструкций, отделочных материалов  
3. Смотреть совместно с листом .

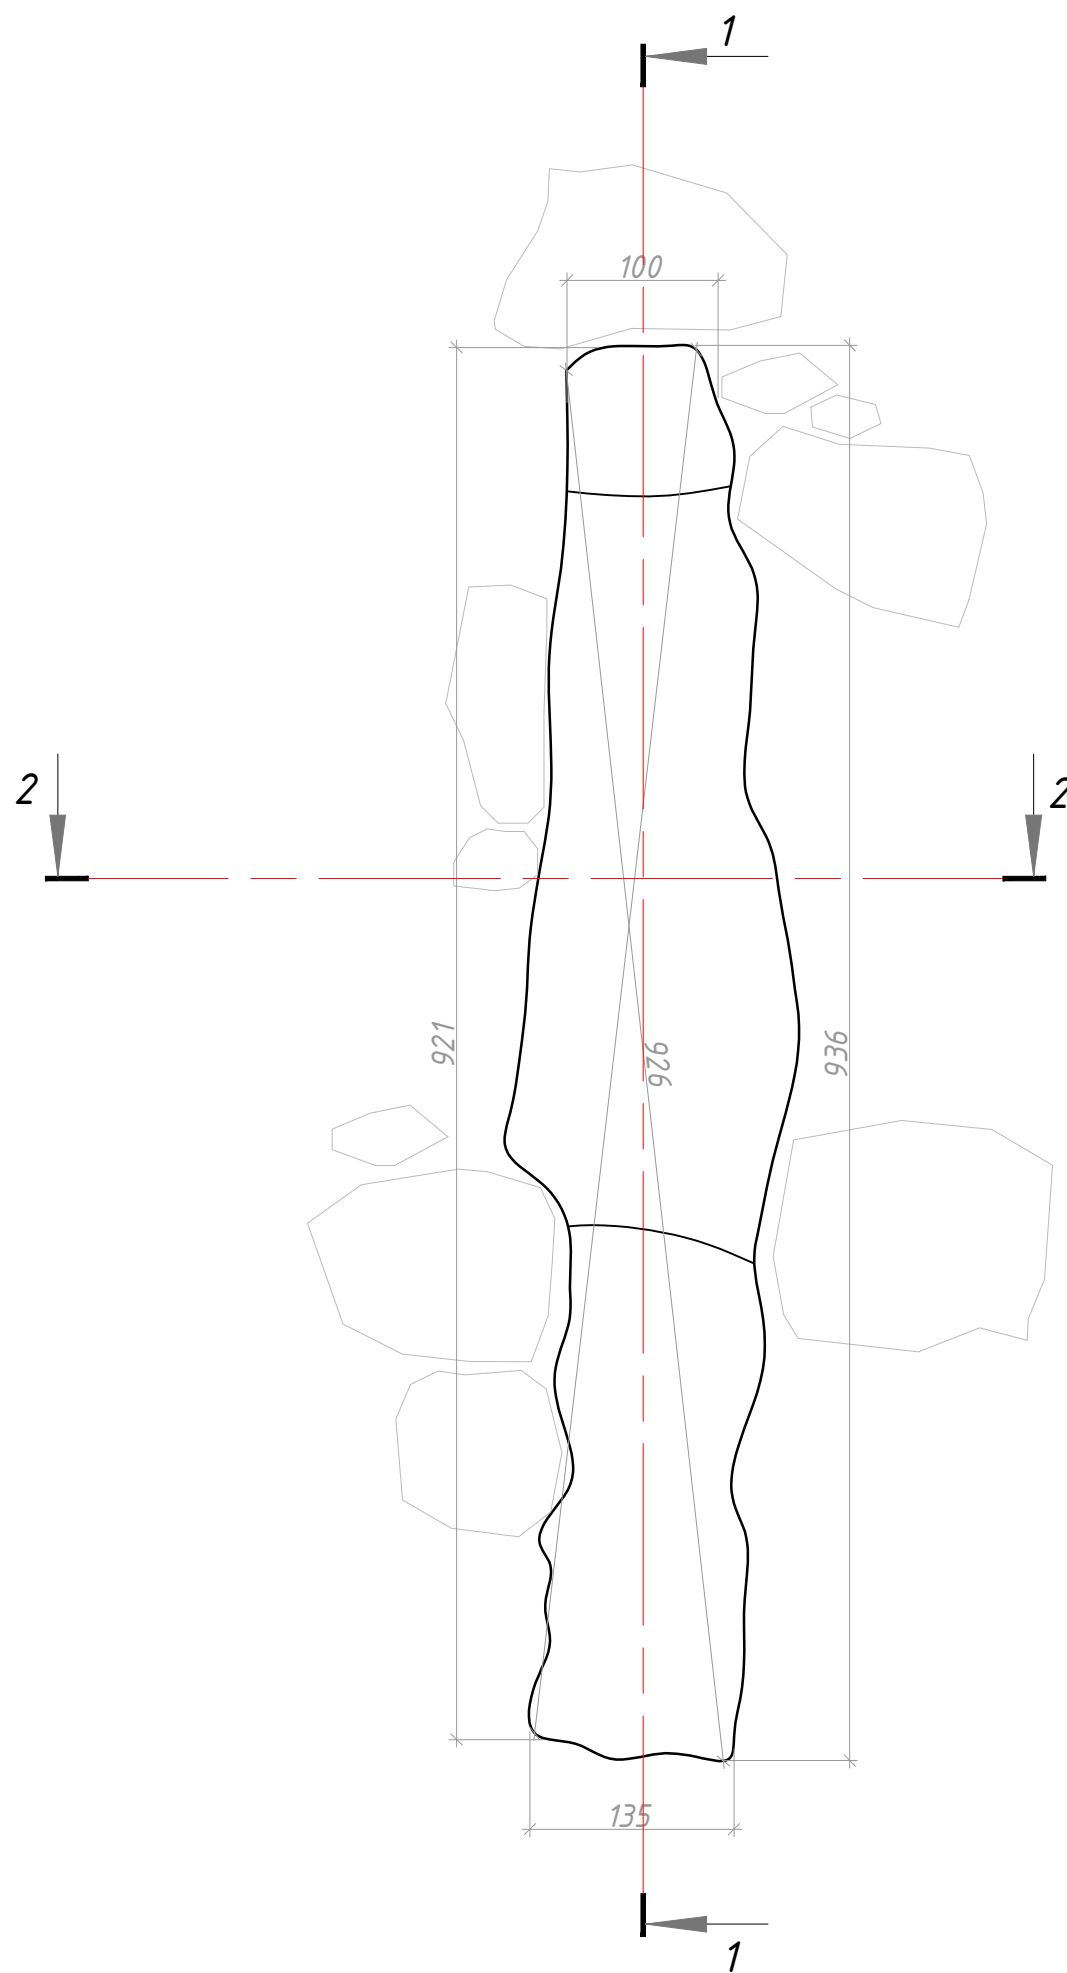
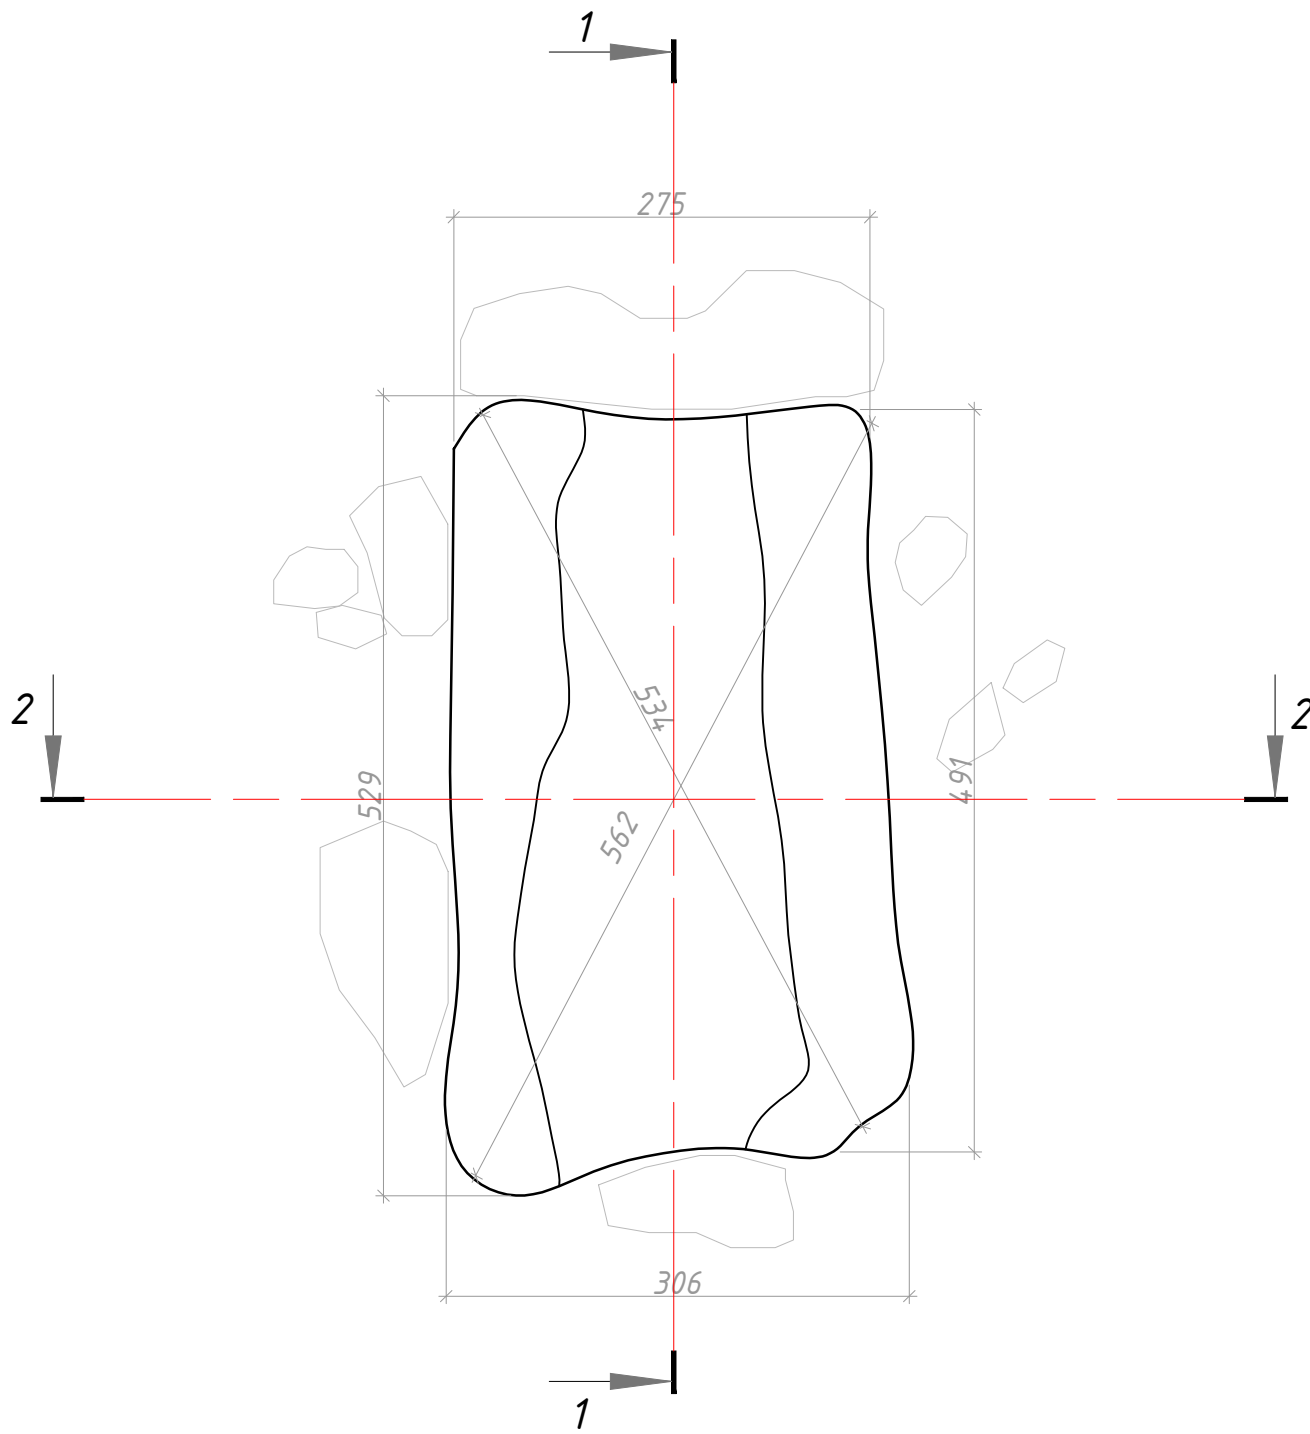
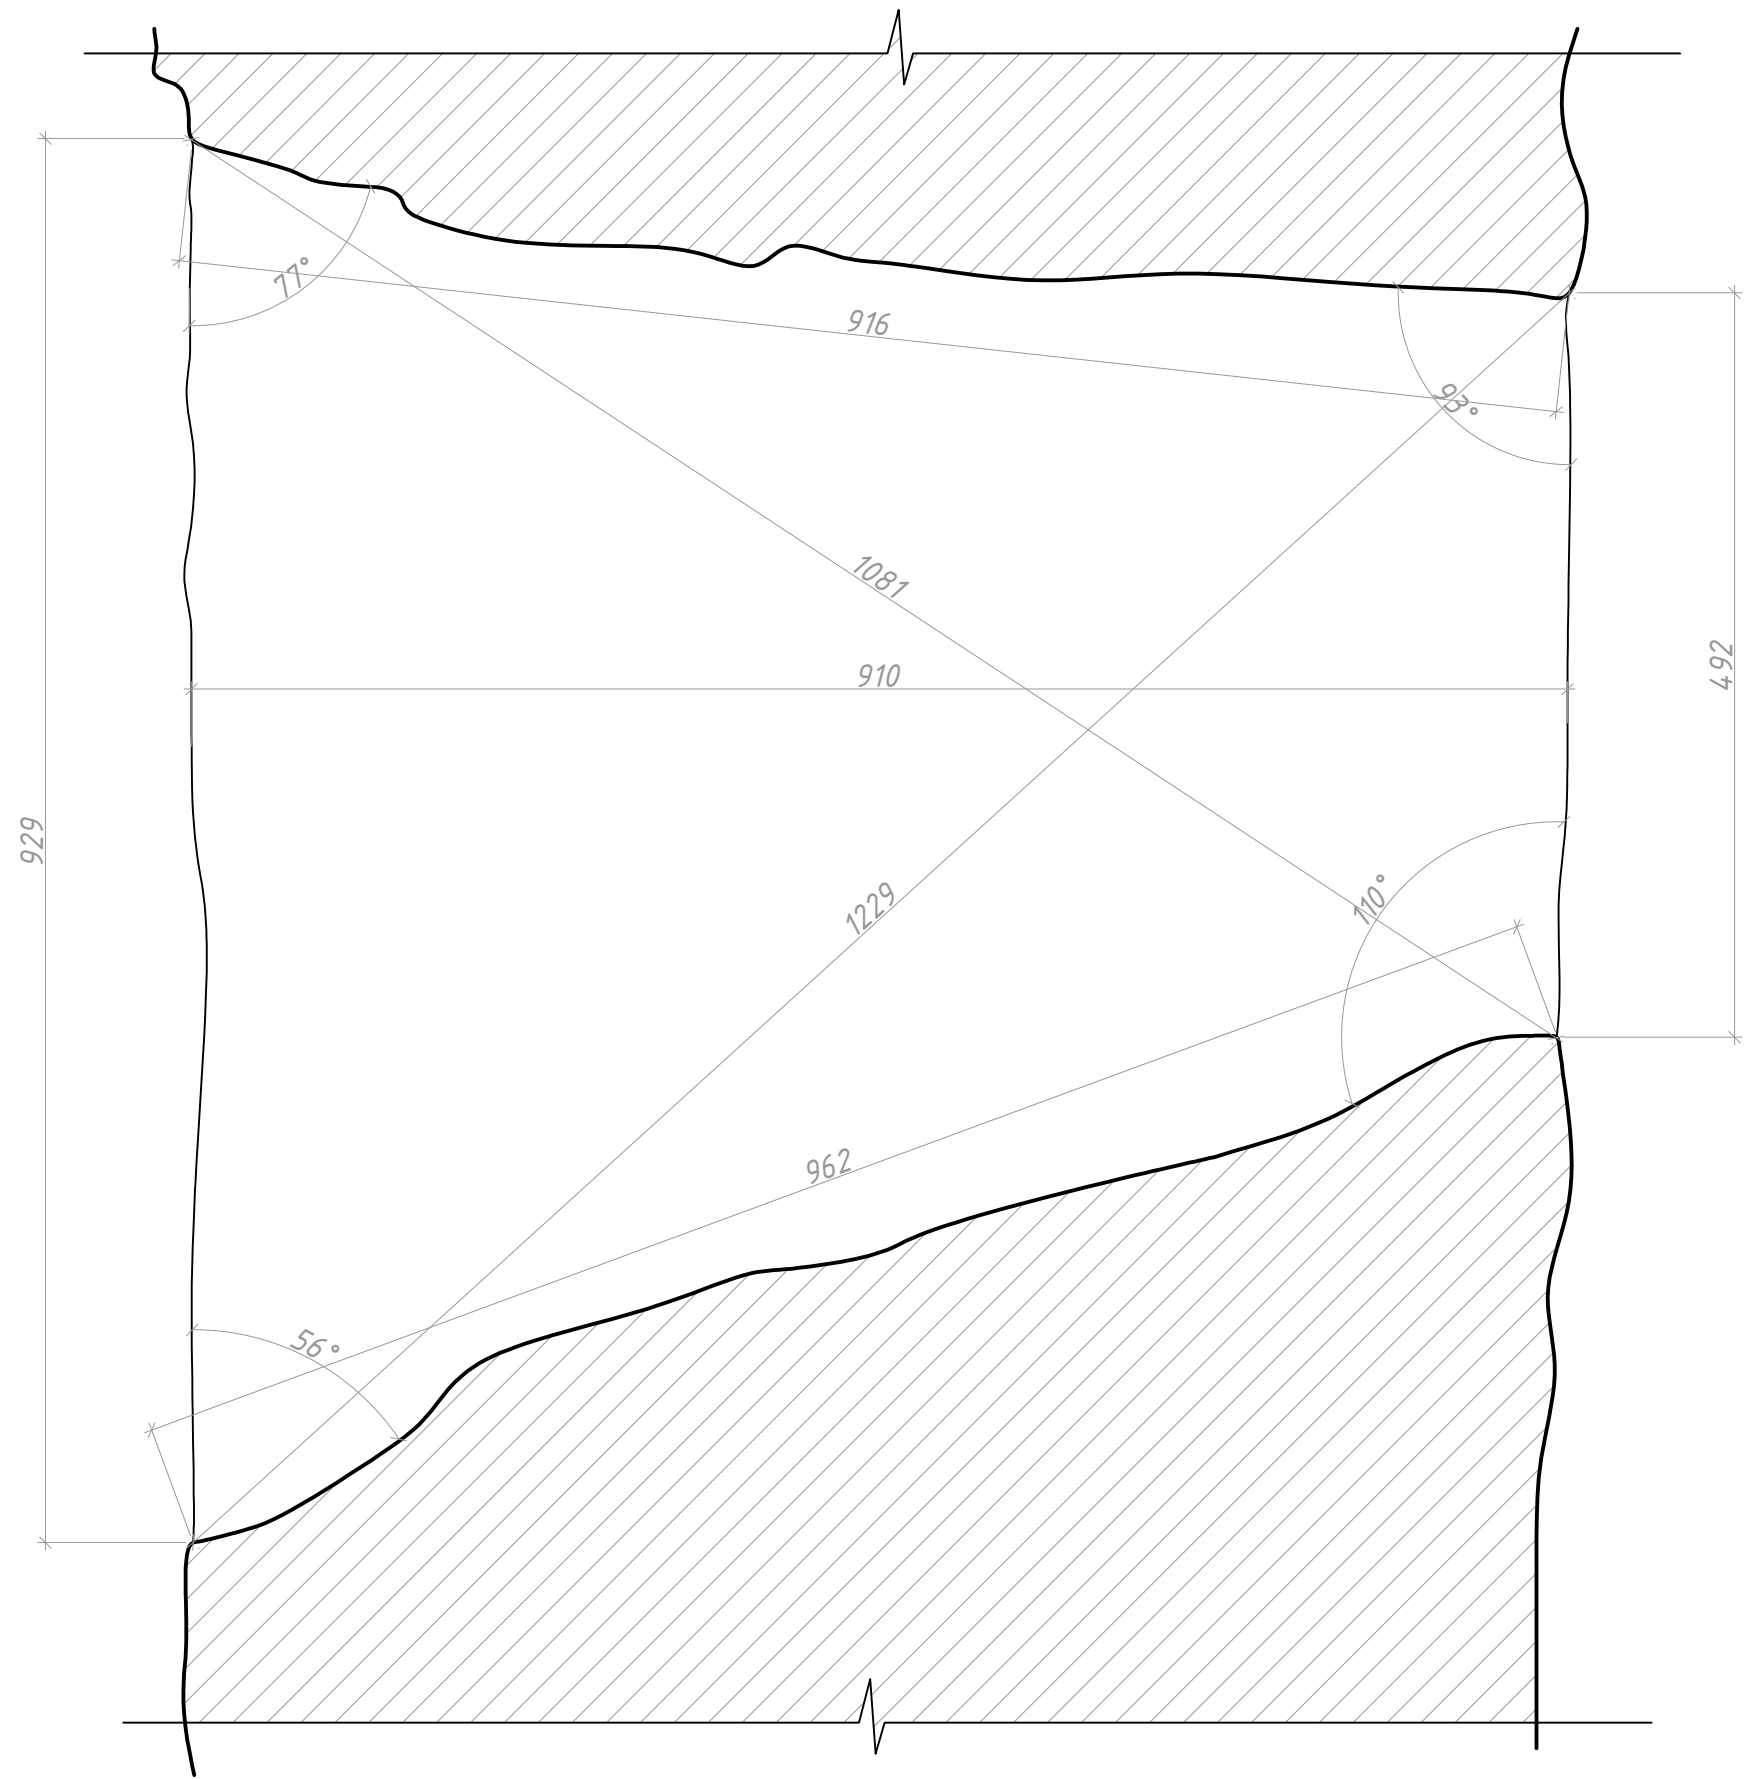
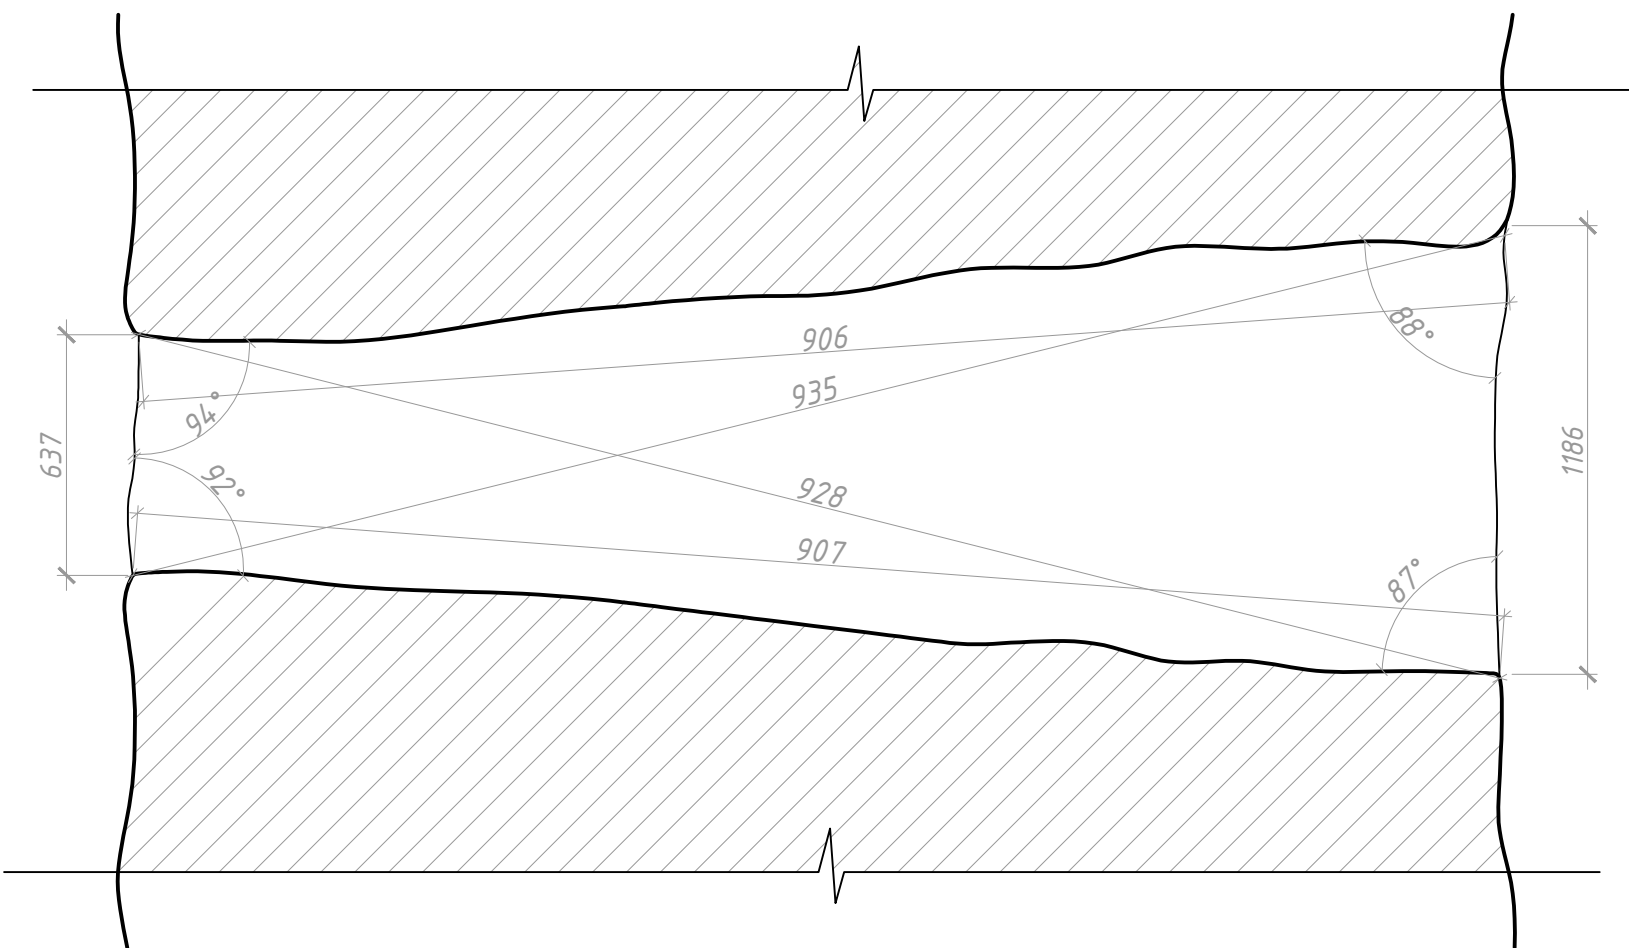
Верхние ворота объекта культурного наследия «Гунибская крепость, 1863–1867 гг.»,  
расположенного в с. Гуниб, Гунибский район, Республика Дагестан.  
Деталь №ДВ–З. Амбразура.  
М 1:5

Примечания:  
1. Обмеры выполнены по результатам съемки лазерным 3D-сканером и дообмеров с использованием металлических рулеток, лазерного дальномера Leica DISTO D3a BT, профильного стержневого шаблона Shinwa.  
2. Размеры даны в мм. по поверхности существующих конструкций, отделочных материалов.  
3. Смотреть совместно с листом .

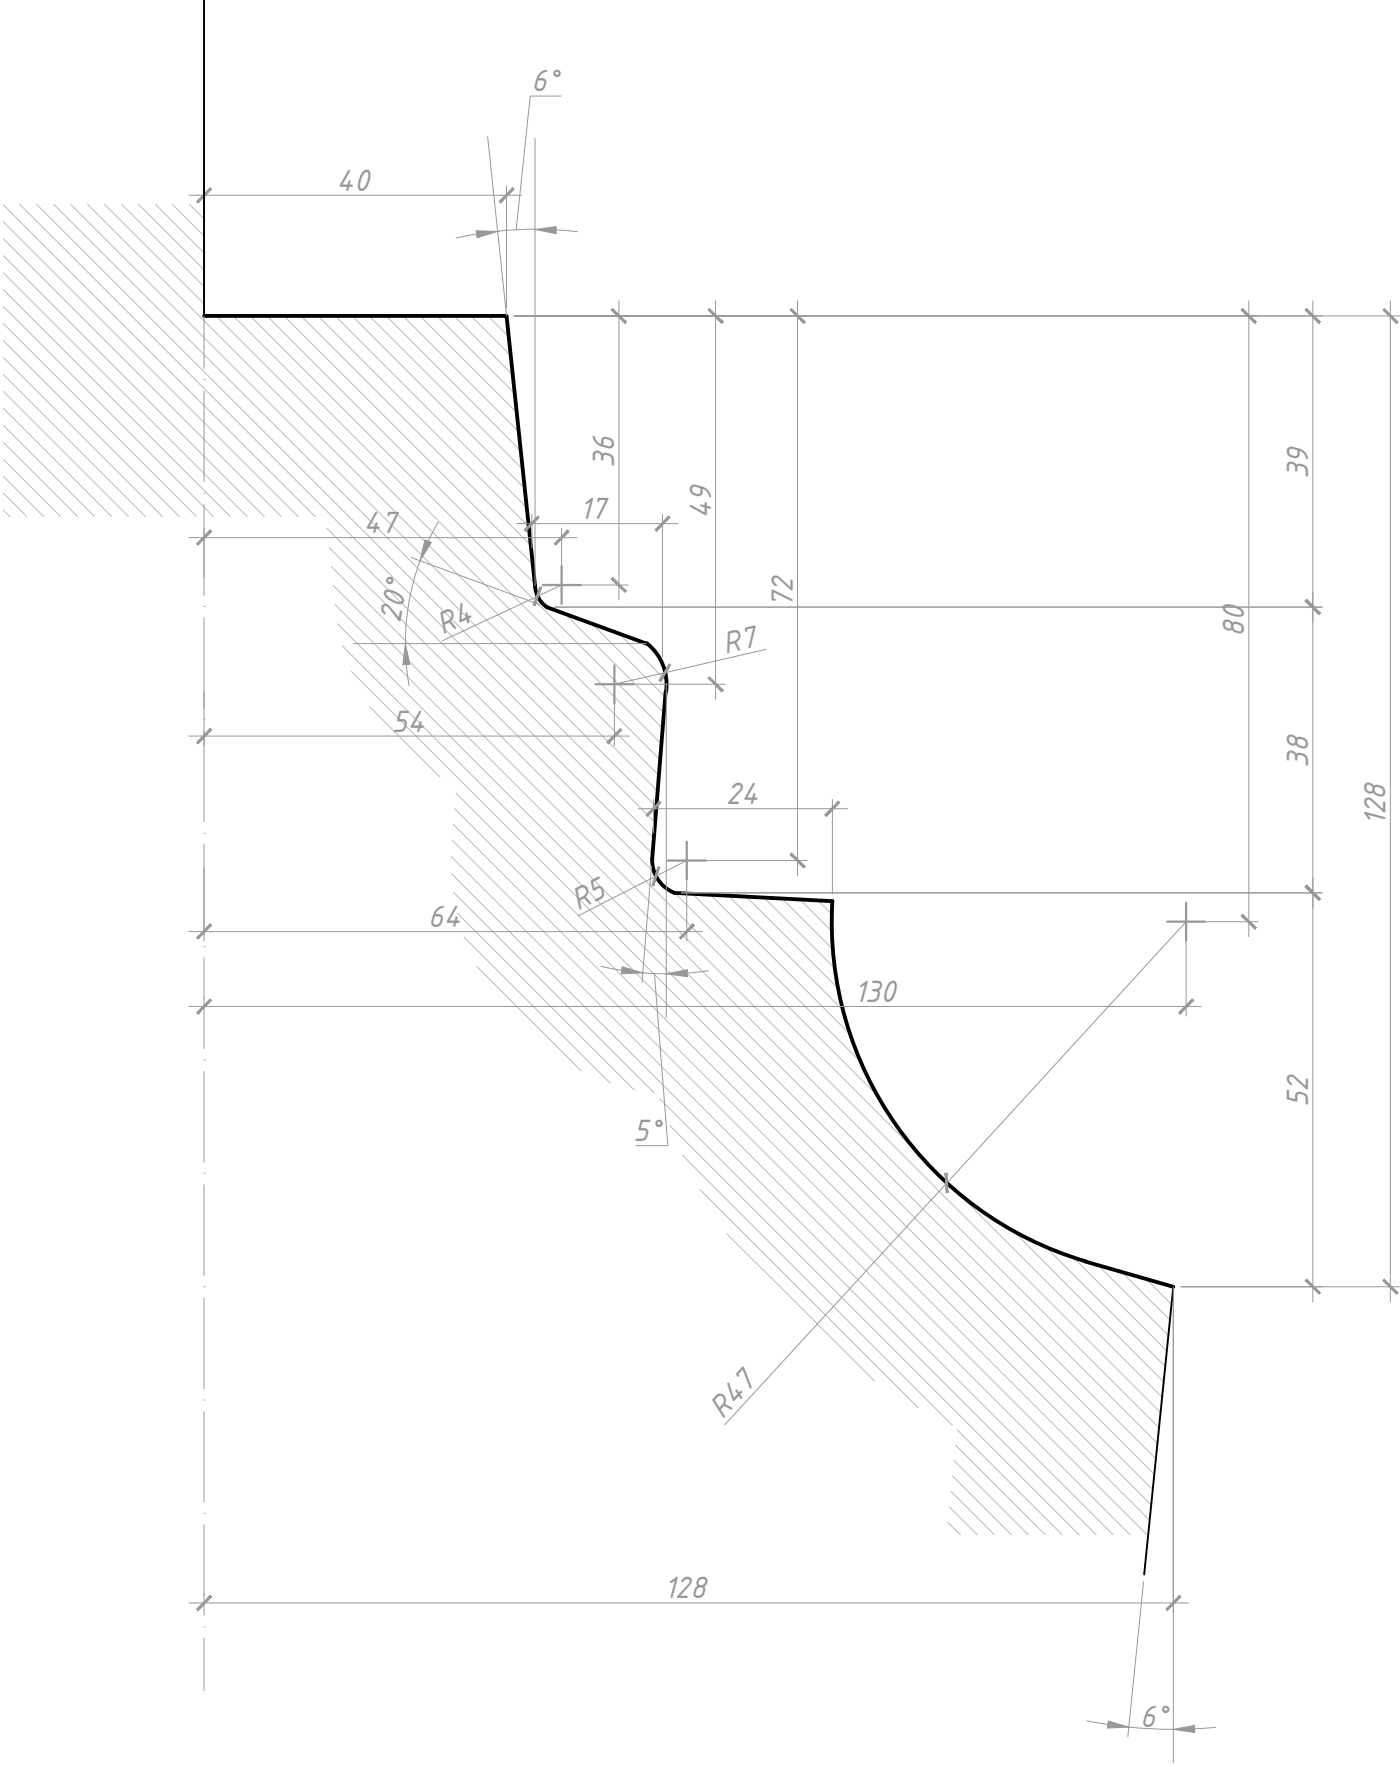
Шаблон №ШВ–1  
М 1:1

- 1. Обмеры выполнены по результатам съемки лазерным 3D-сканером и дообмеров с использованием металлических руловок, лазерного дальномера Leica DISTO D3a BT, профильного стержневого шаблона Shinwa.
- 2. Размеры даны по поверхности существующих конструкций, отделочных материалов.
- 3. Смотреть совместно с листом 7.
