**Нижние и верхние ворота объекта культурного наследия:  
«Гунибская крепость, 1863-1867 гг.»,  
расположенного в с. Гуниб, Гунибский район, Республика Дагестан**

**ПРОЕКТНАЯ ДОКУМЕНТАЦИЯ**  
для проведения реставрационных работ

**Раздел II. Комплексные научные исследования**  
**Часть 2. Историко-архитектурные натурные исследования**  
**Том 2 Архитектурно-археологические обмеры**  
**Верхних ворот**

**20000156-762.1-ОЧ II.2.2**

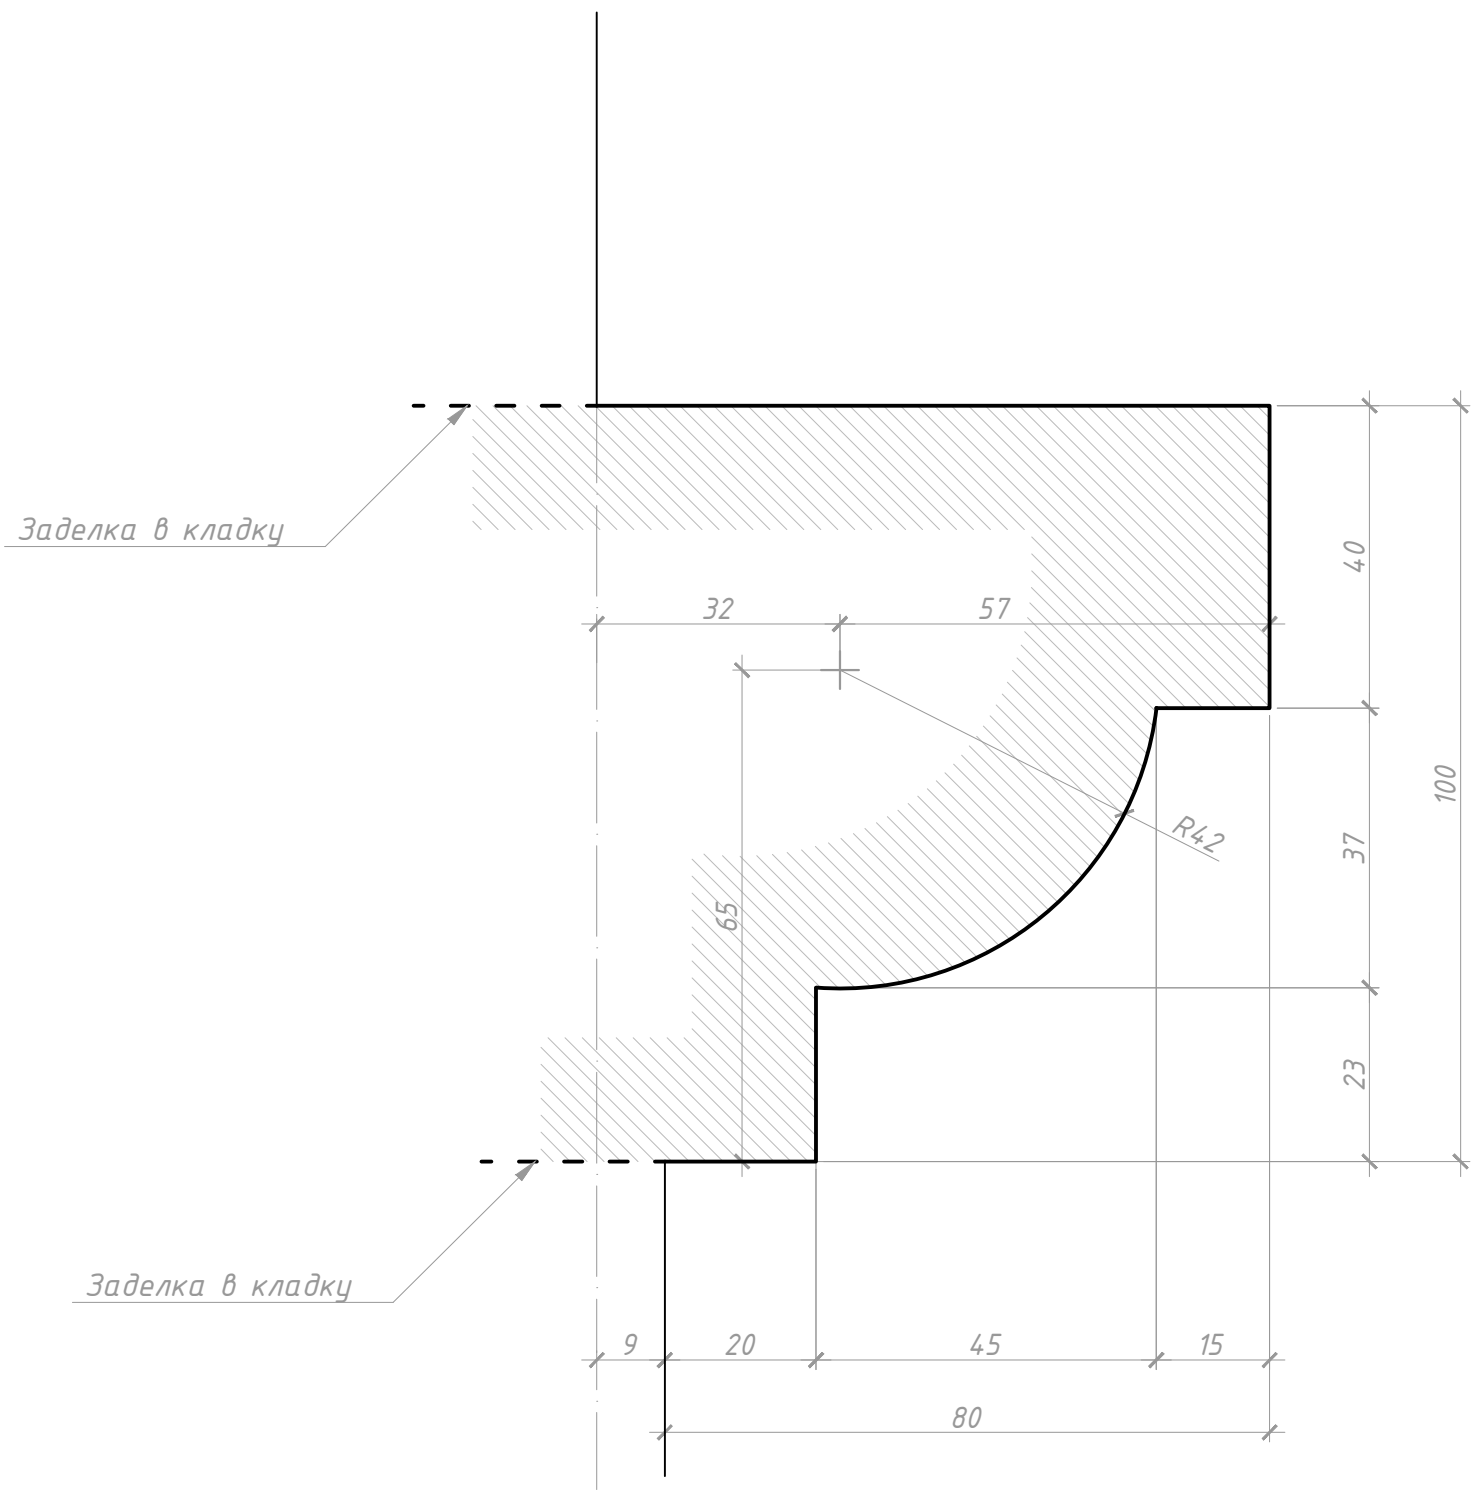
Шаблон №ШВ-2  
М 1:1

- Обмеры выполнены по результатам съемки лазерным 3D-сканером и дообмеров с использованием металлических руловок, лазерного дальномера Leica DISTO D3a BT, профильного стержневого шаблона Shinwa.
- Размеры даны по поверхности существующих конструкций, отделочных материалов.
- Смотреть совместно с листом 7.

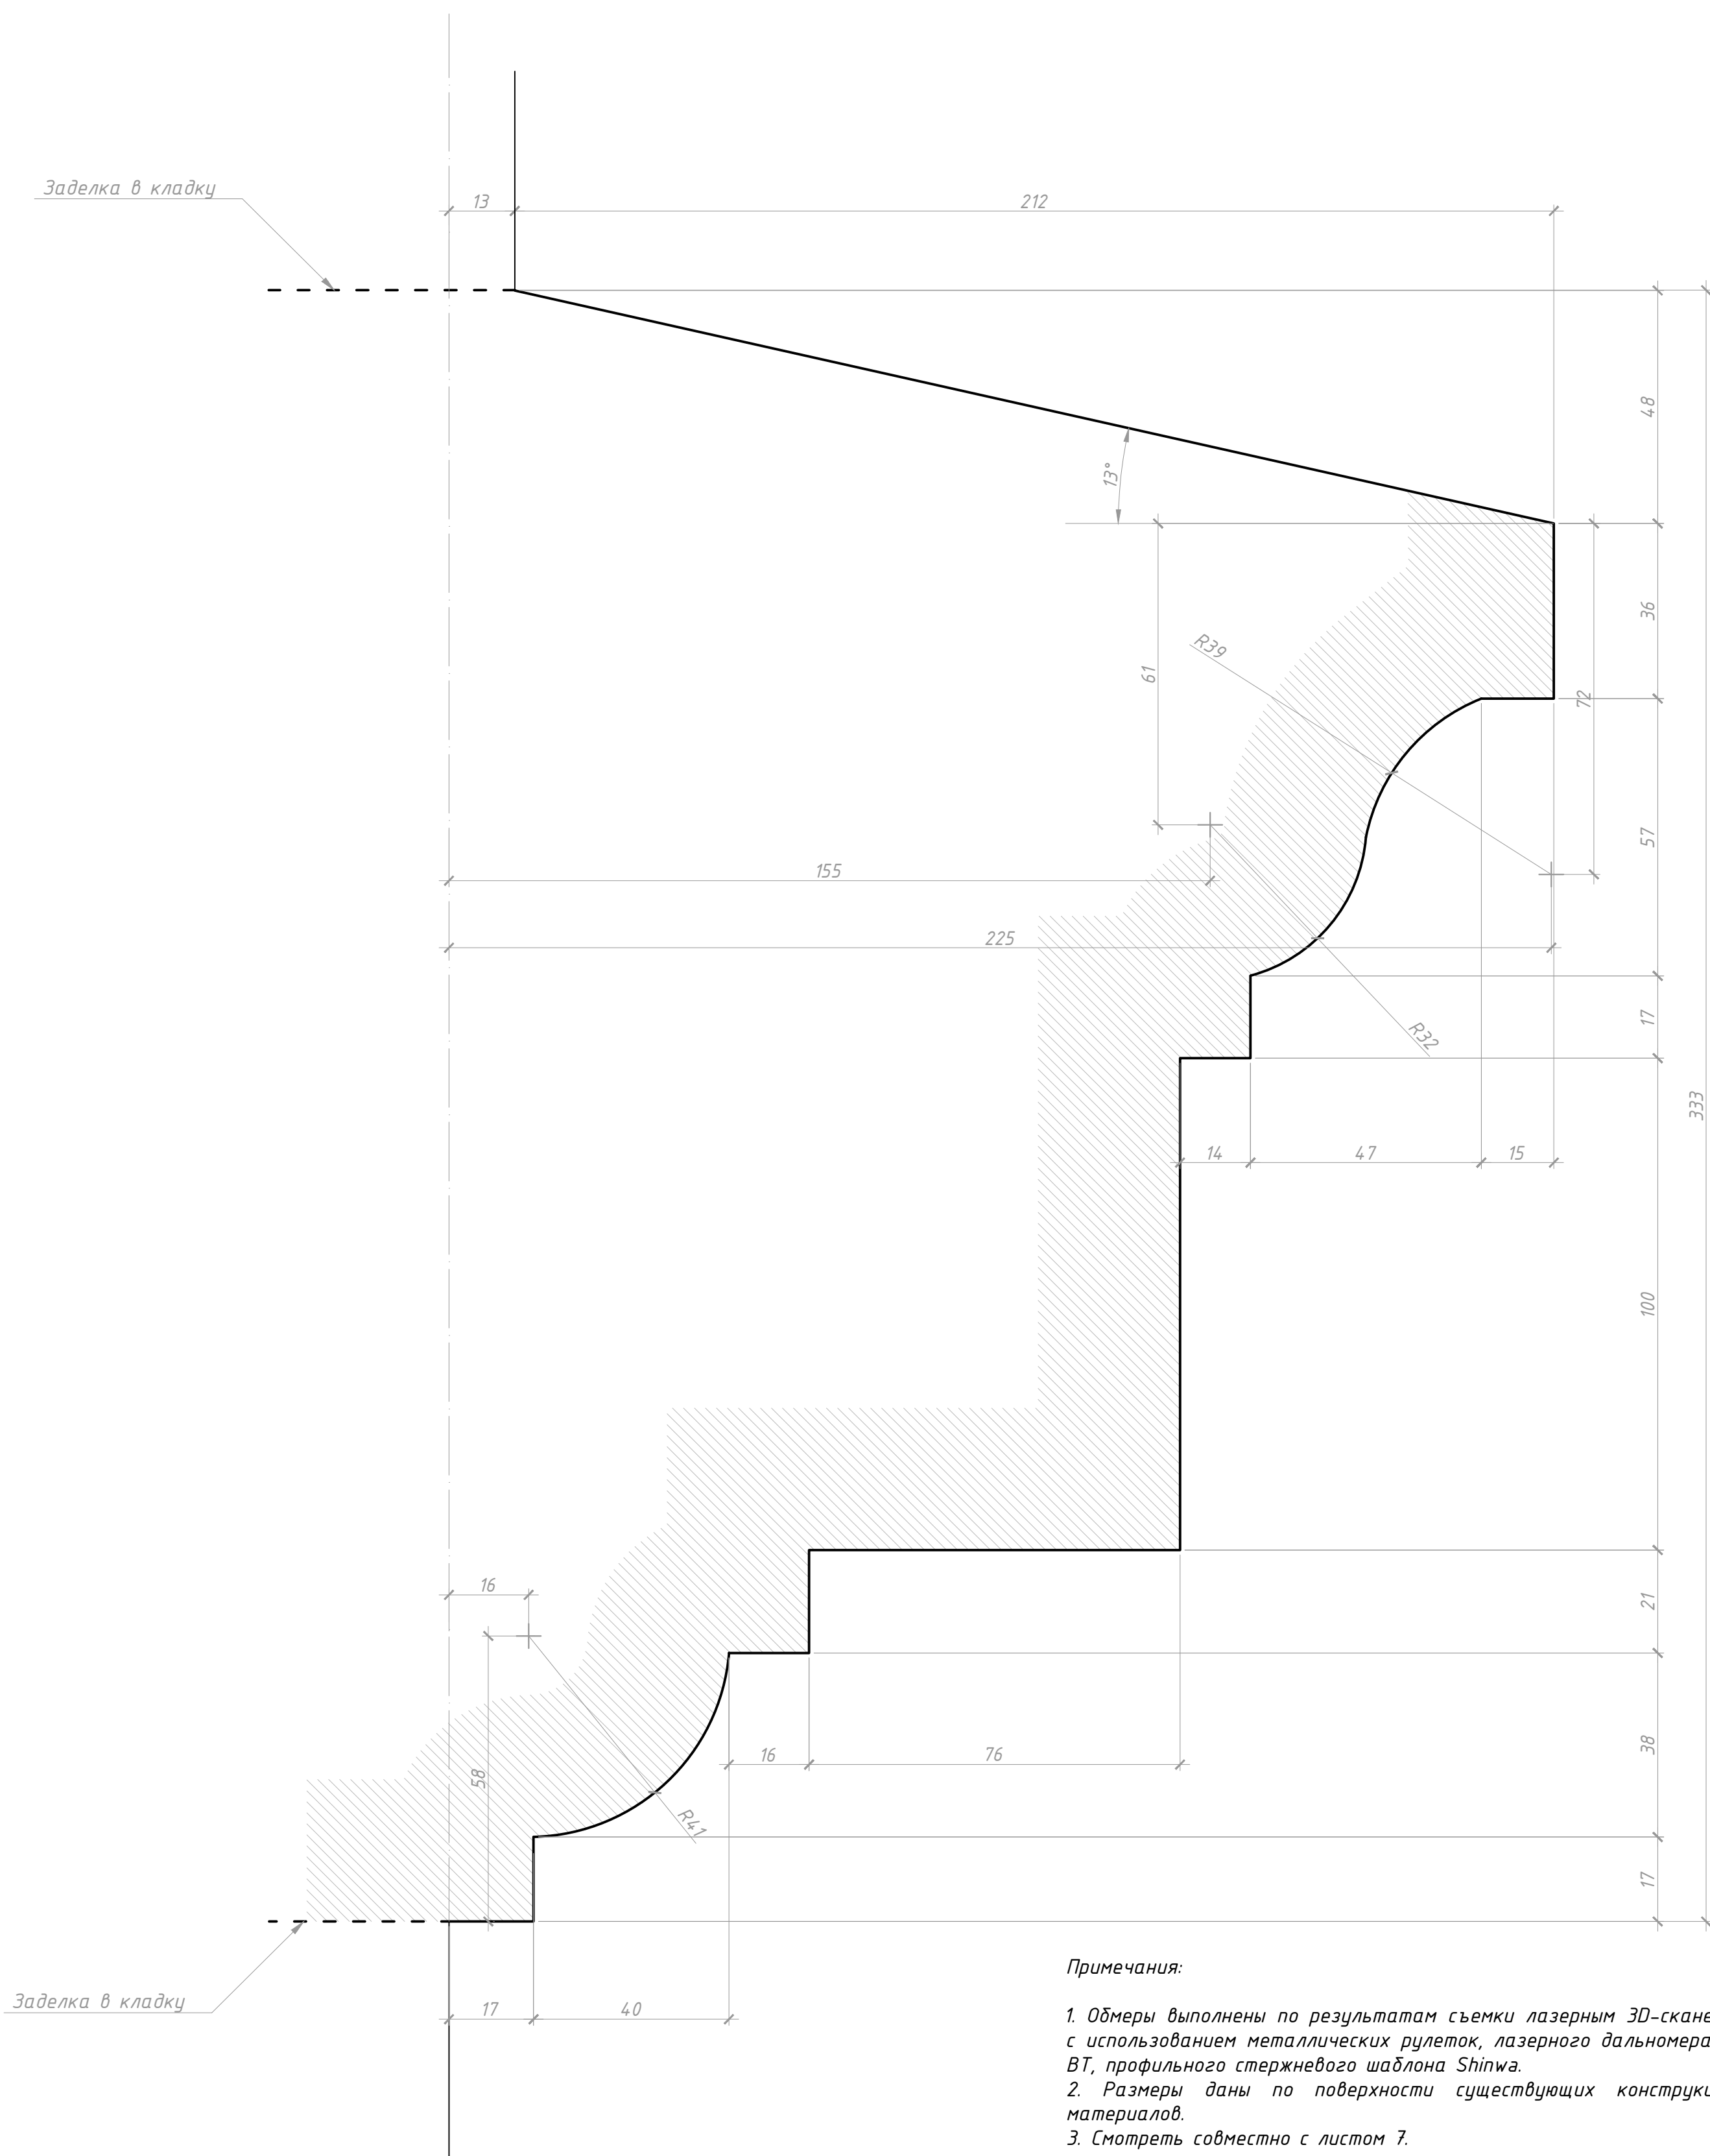
Шаблон №ШВ-3  
М 1:1

- 1. Обмеры выполнены по результатам съемки лазерным 3D-сканером и дообмеров с использованием металлических рулеток, лазерного дальномера Leica DISTO D3a BT, профильного стержневого шаблона Shinwa.
- 2. Размеры даны по поверхности существующих конструкций, отделочных материалов.
- 3. Смотреть совместно с листом 7.

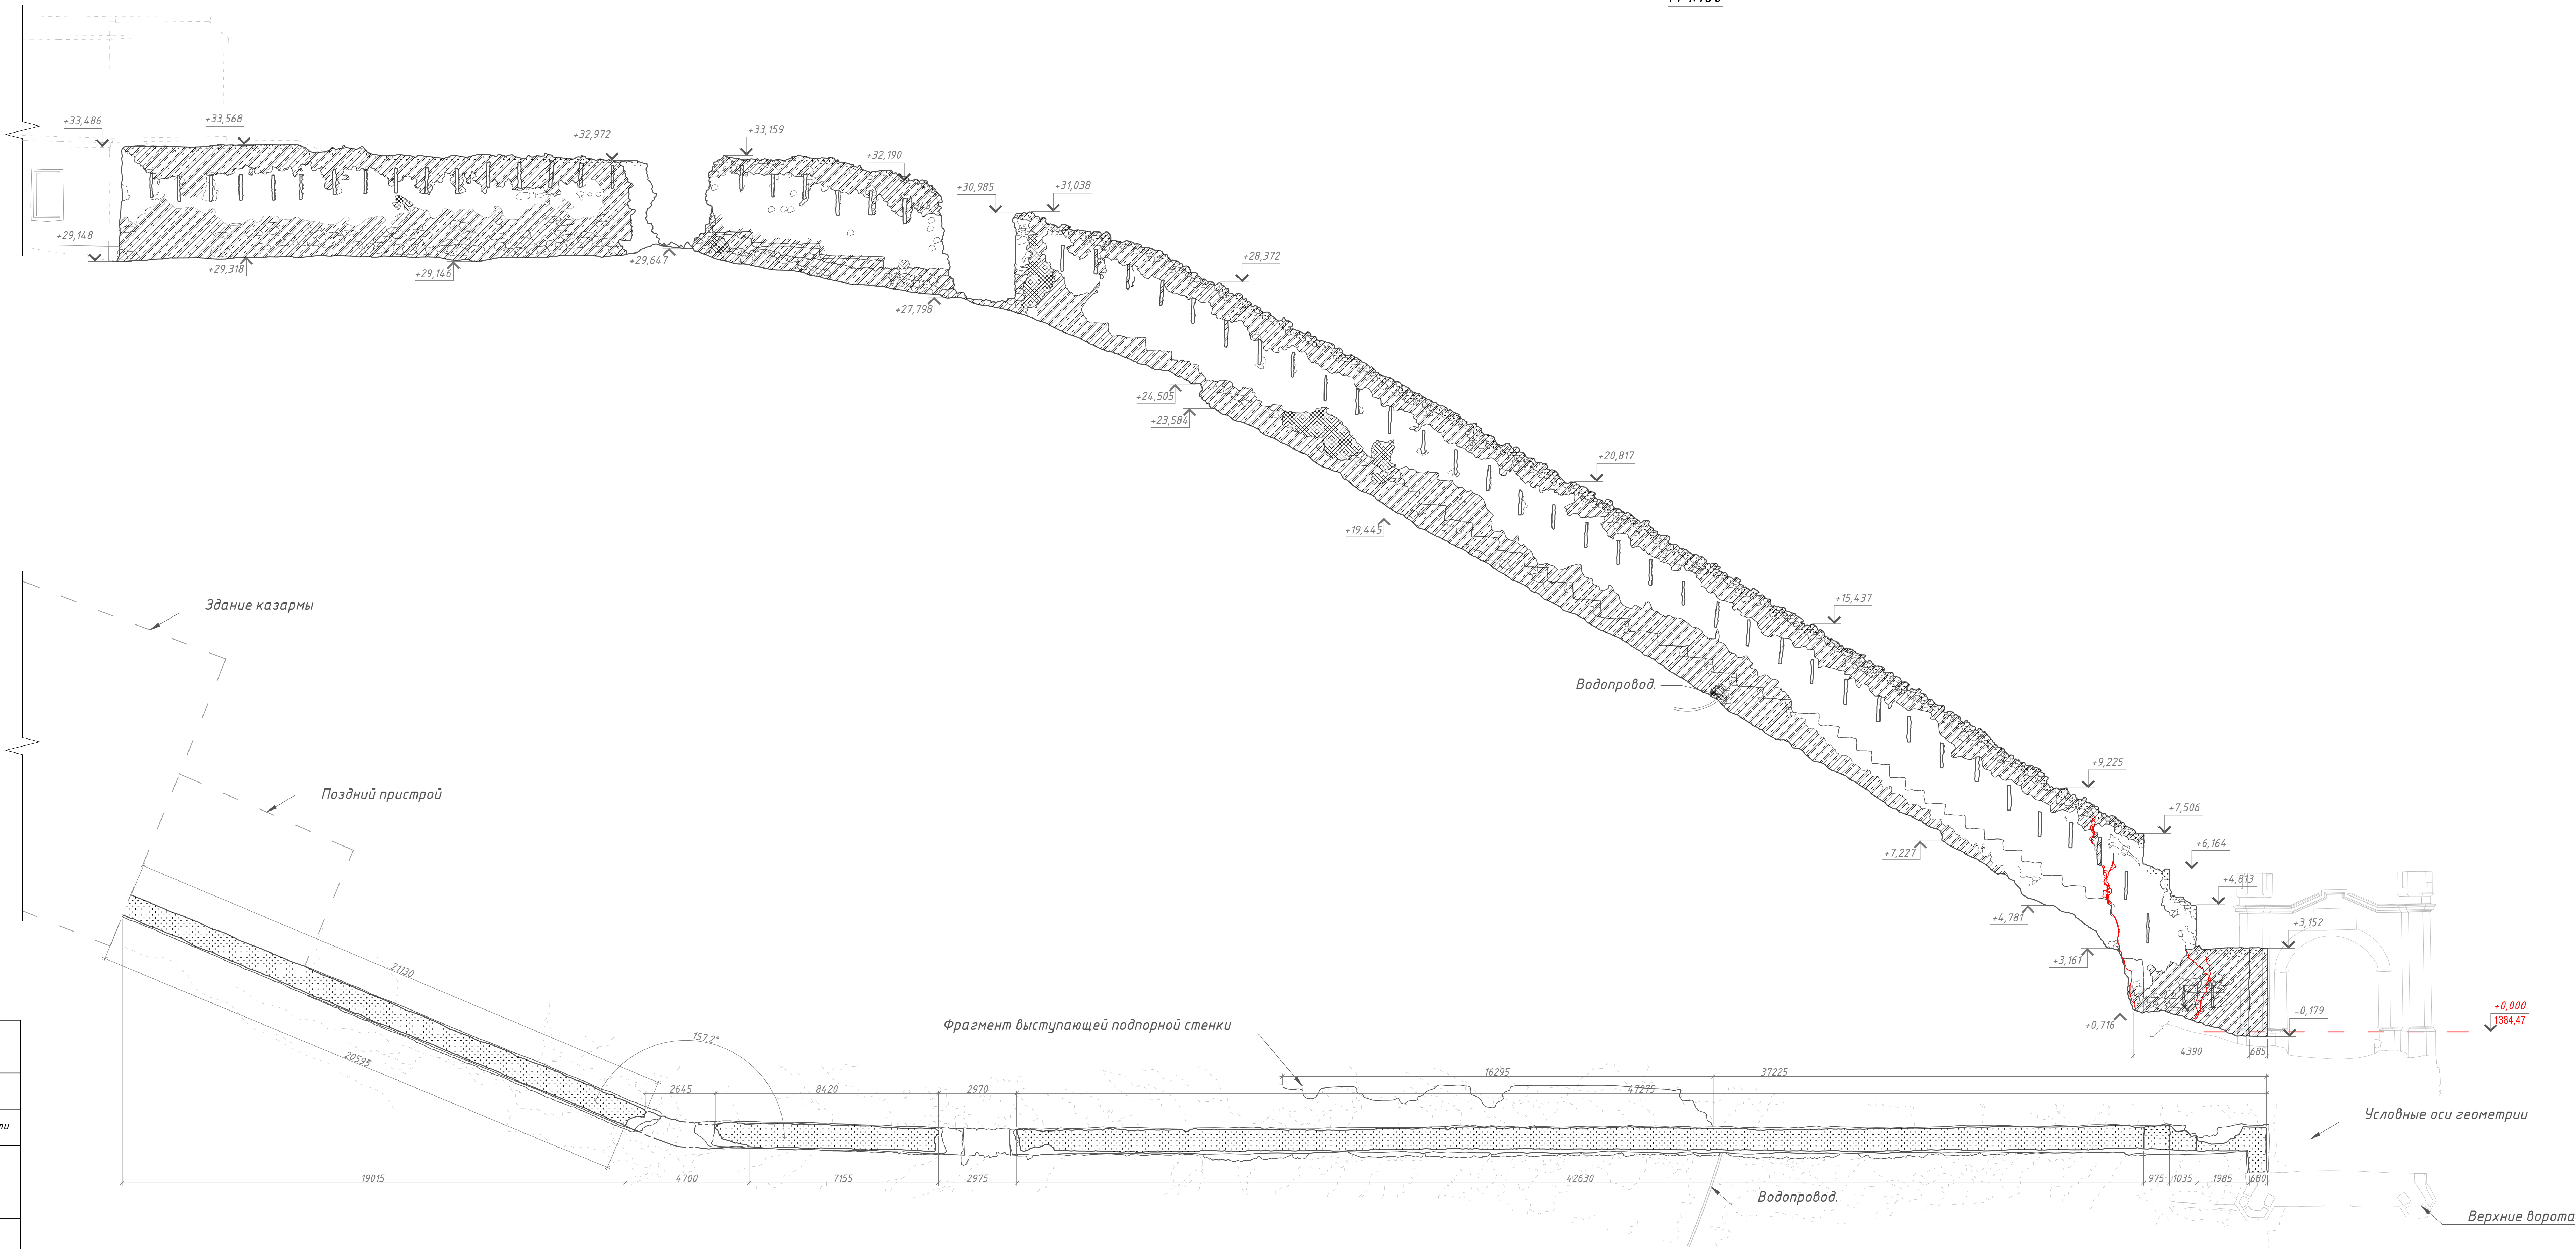
Картограмма дефектов. Участок крепостной стены от Верхних ворот до здания казарм  
М 1:100

| Обозначение | Наименование |
|---|---|
| | Трещины |

| №<br>п/п | Наименование элементов | Кат.<br>слож-<br>ности | Площадь 1<br>элемента<br>(длина по<br>огиду/<br>площадь<br>проекции) | Кол-во<br>эlemen-<br>тов | Общ.<br>площадь/<br>площадь<br>проекции | Дефект | Прим. |
|---|---|---|---|---|---|---|---|
| 2 | Известковая обмазка<br>- венчающая часть крепостной<br>стены- "зубцы" | | | | 70,86 м² | Дефекты/шелушение/утрата обмазки<br>- венчающая часть крепостной<br>стены- "зубцы" - 100% | |
| 5 | Каменная кладка<br>- венчающая часть крепостной<br>стены- "зубцы" | | | | 13.7 поз.м | Трещины в теле кладки<br>- венчающая часть крепостной<br>стены- "зубцы" | |

| №<br>п/п | Наименование элементов | Кат.<br>слож-<br>ности | Площадь 1<br>элемента<br>(длина по<br>огиду/<br>площадь<br>проекции) | Кол-во<br>эlemen-<br>тов | Общ.<br>площадь/<br>площадь<br>проекции | Дефект | Прим. |
|---|---|---|---|---|---|---|---|
| 2 | Известковая обмазка<br>- плоскость фасадов | | | | 344.97м² | Дефекты/шелушение/утрата обмазки-<br>75% | |
| 5 | Каменная кладка<br>- плоскость фасадов | | | | 15 пог.м | Трещины в теле кладки | |

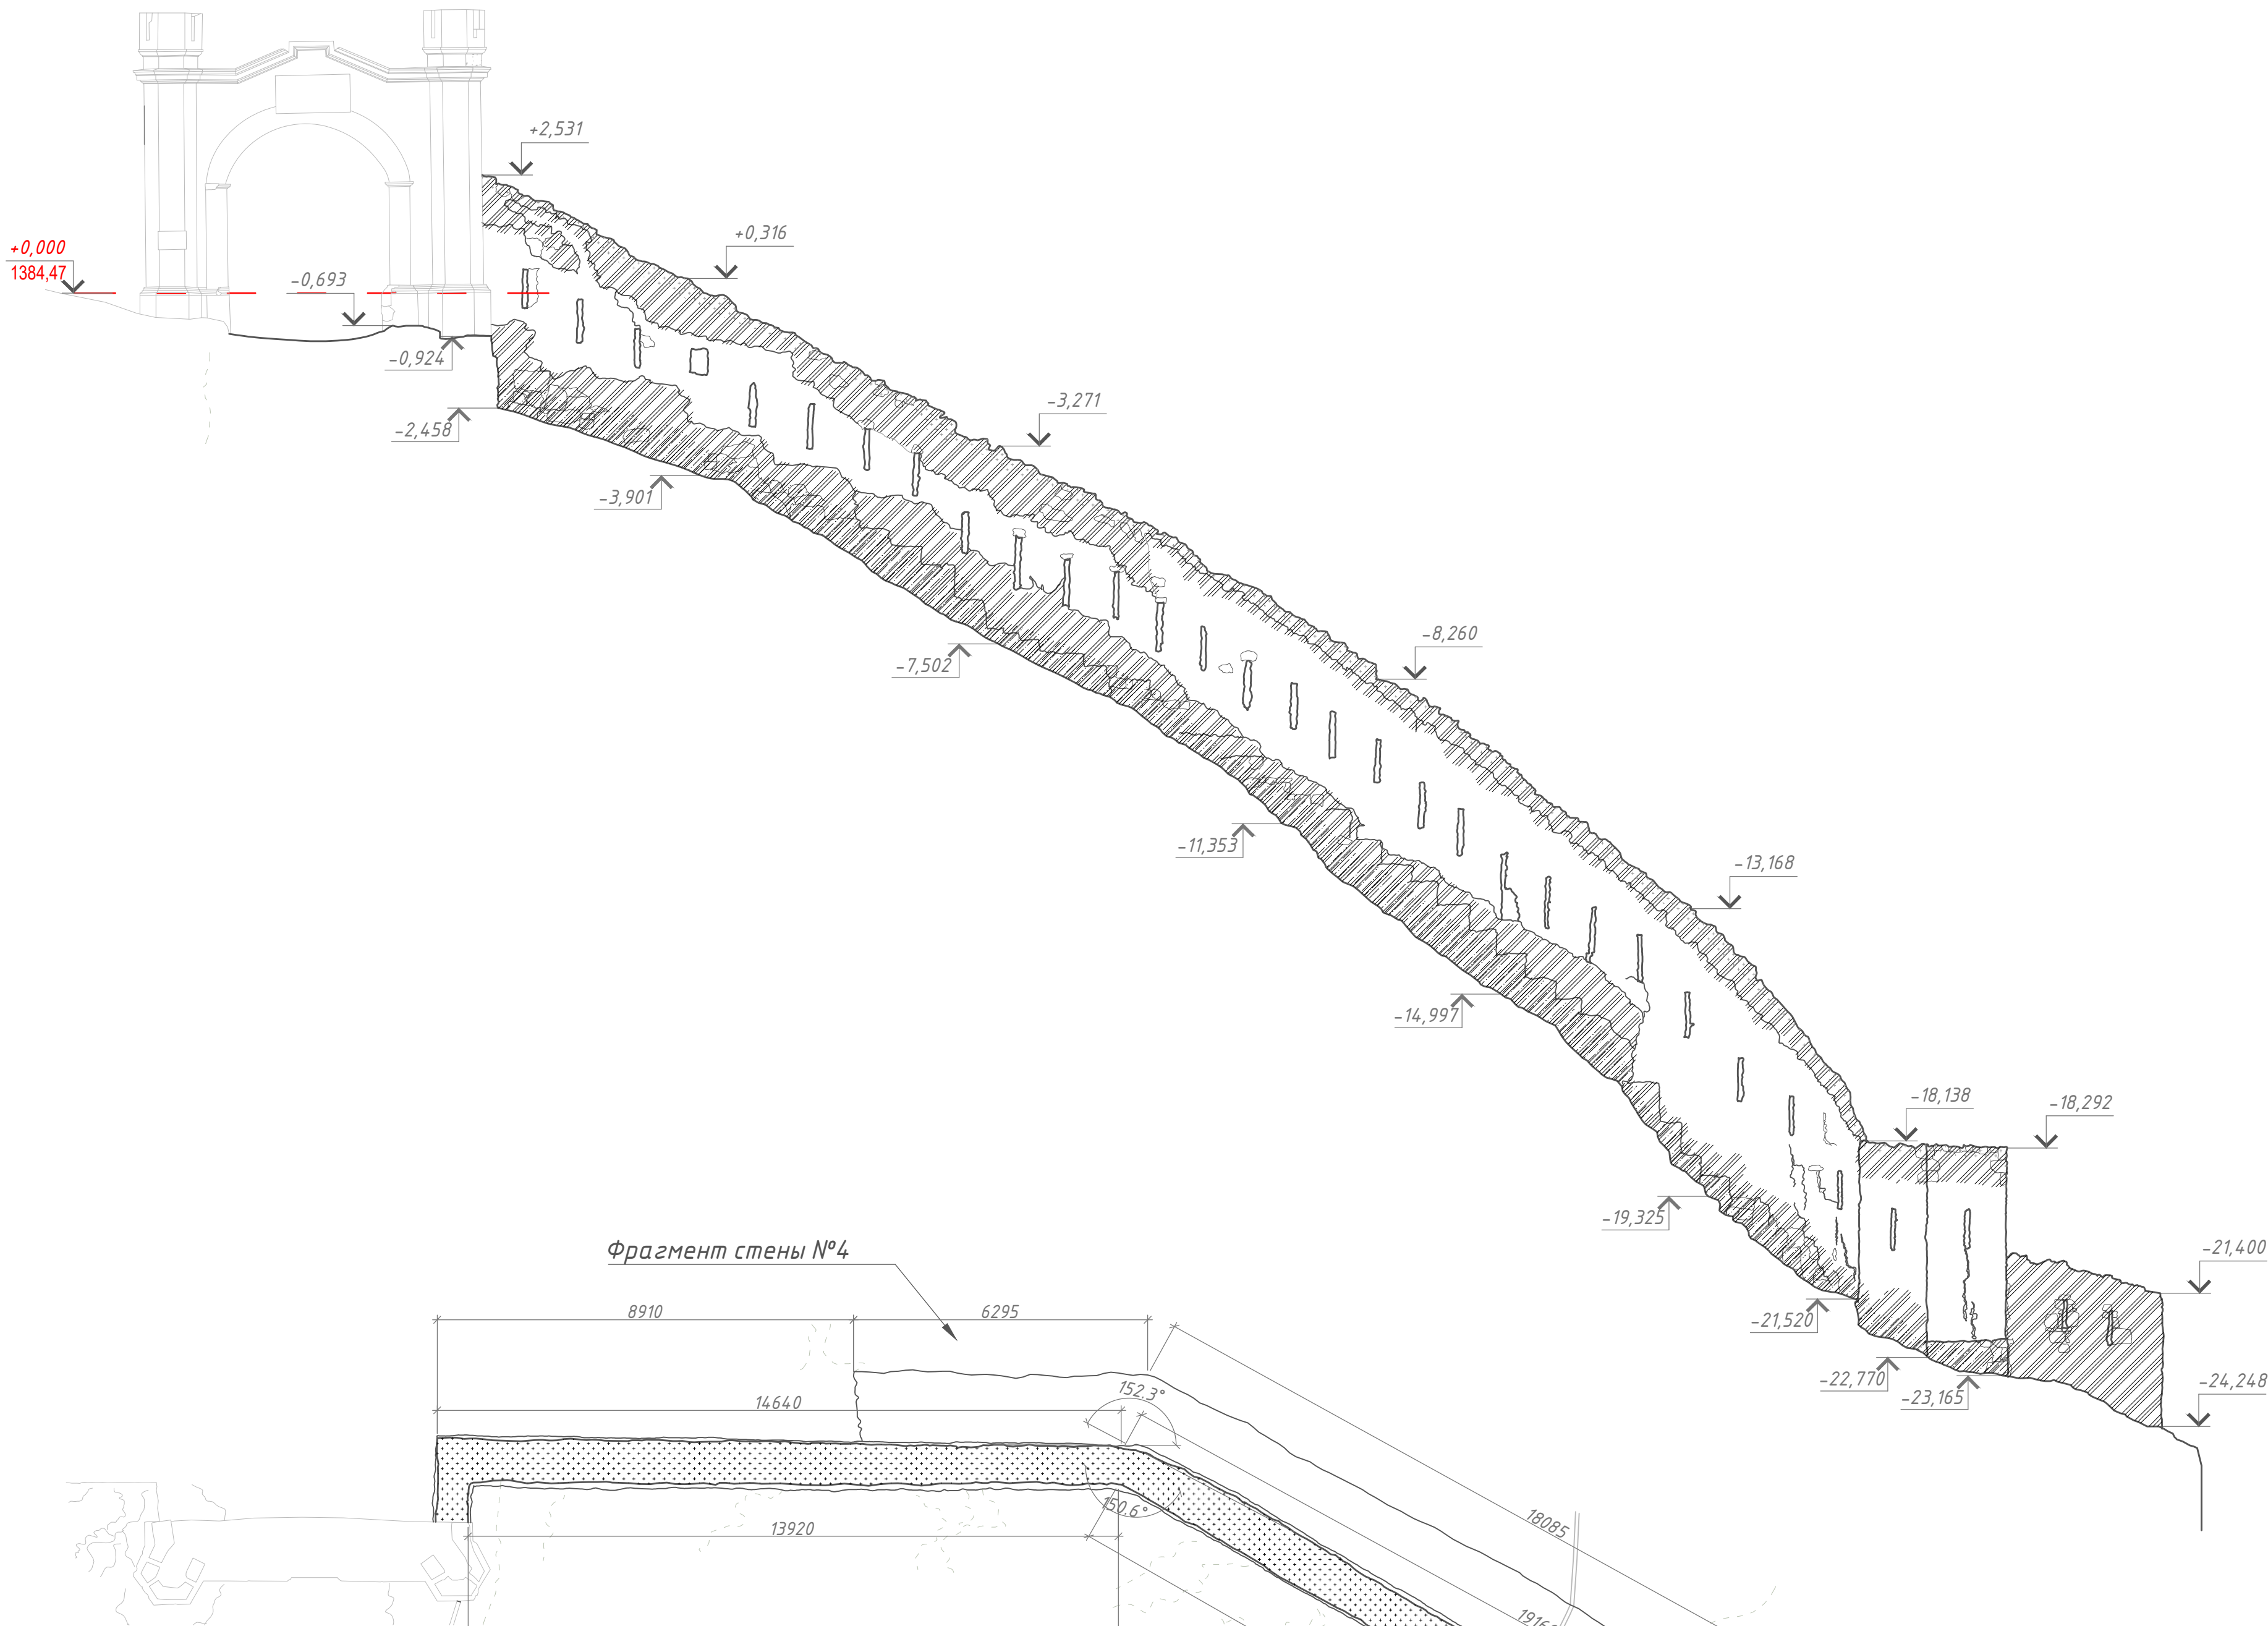
Картограмма дефектов. Участок крепостной стены ниже Верхних ворот  
М 1:100

| Обозна-<br>чение | Наименование |
|---|---|
| | Трещины |

| №<br>п/п | Наименование элементов | Кат.<br>слож-<br>ности | Площадь 1<br>элемента<br>(длина по<br>огиду/<br>площадь<br>проекции) | Кол-во<br>эlemen-<br>тов | Общ.<br>площадь/<br>площадь<br>проекции | Дефект | Прим. |
|---|---|---|---|---|---|---|---|
| 2 | Известковая обмазка<br>- венчающая часть крепостной<br>стены- "зубцы" | | | | 39,51 м² | Дефекты/шелушение/утрата обмазки<br>- венчающая часть крепостной<br>стены- "зубцы" - 100% | |
| 5 | Каменная кладка<br>- венчающая часть крепостной<br>стены- "зубцы" | | | | 13.7 кв.м | Трещины в теле кладки<br>- венчающая часть крепостной<br>стены- "зубцы" | |

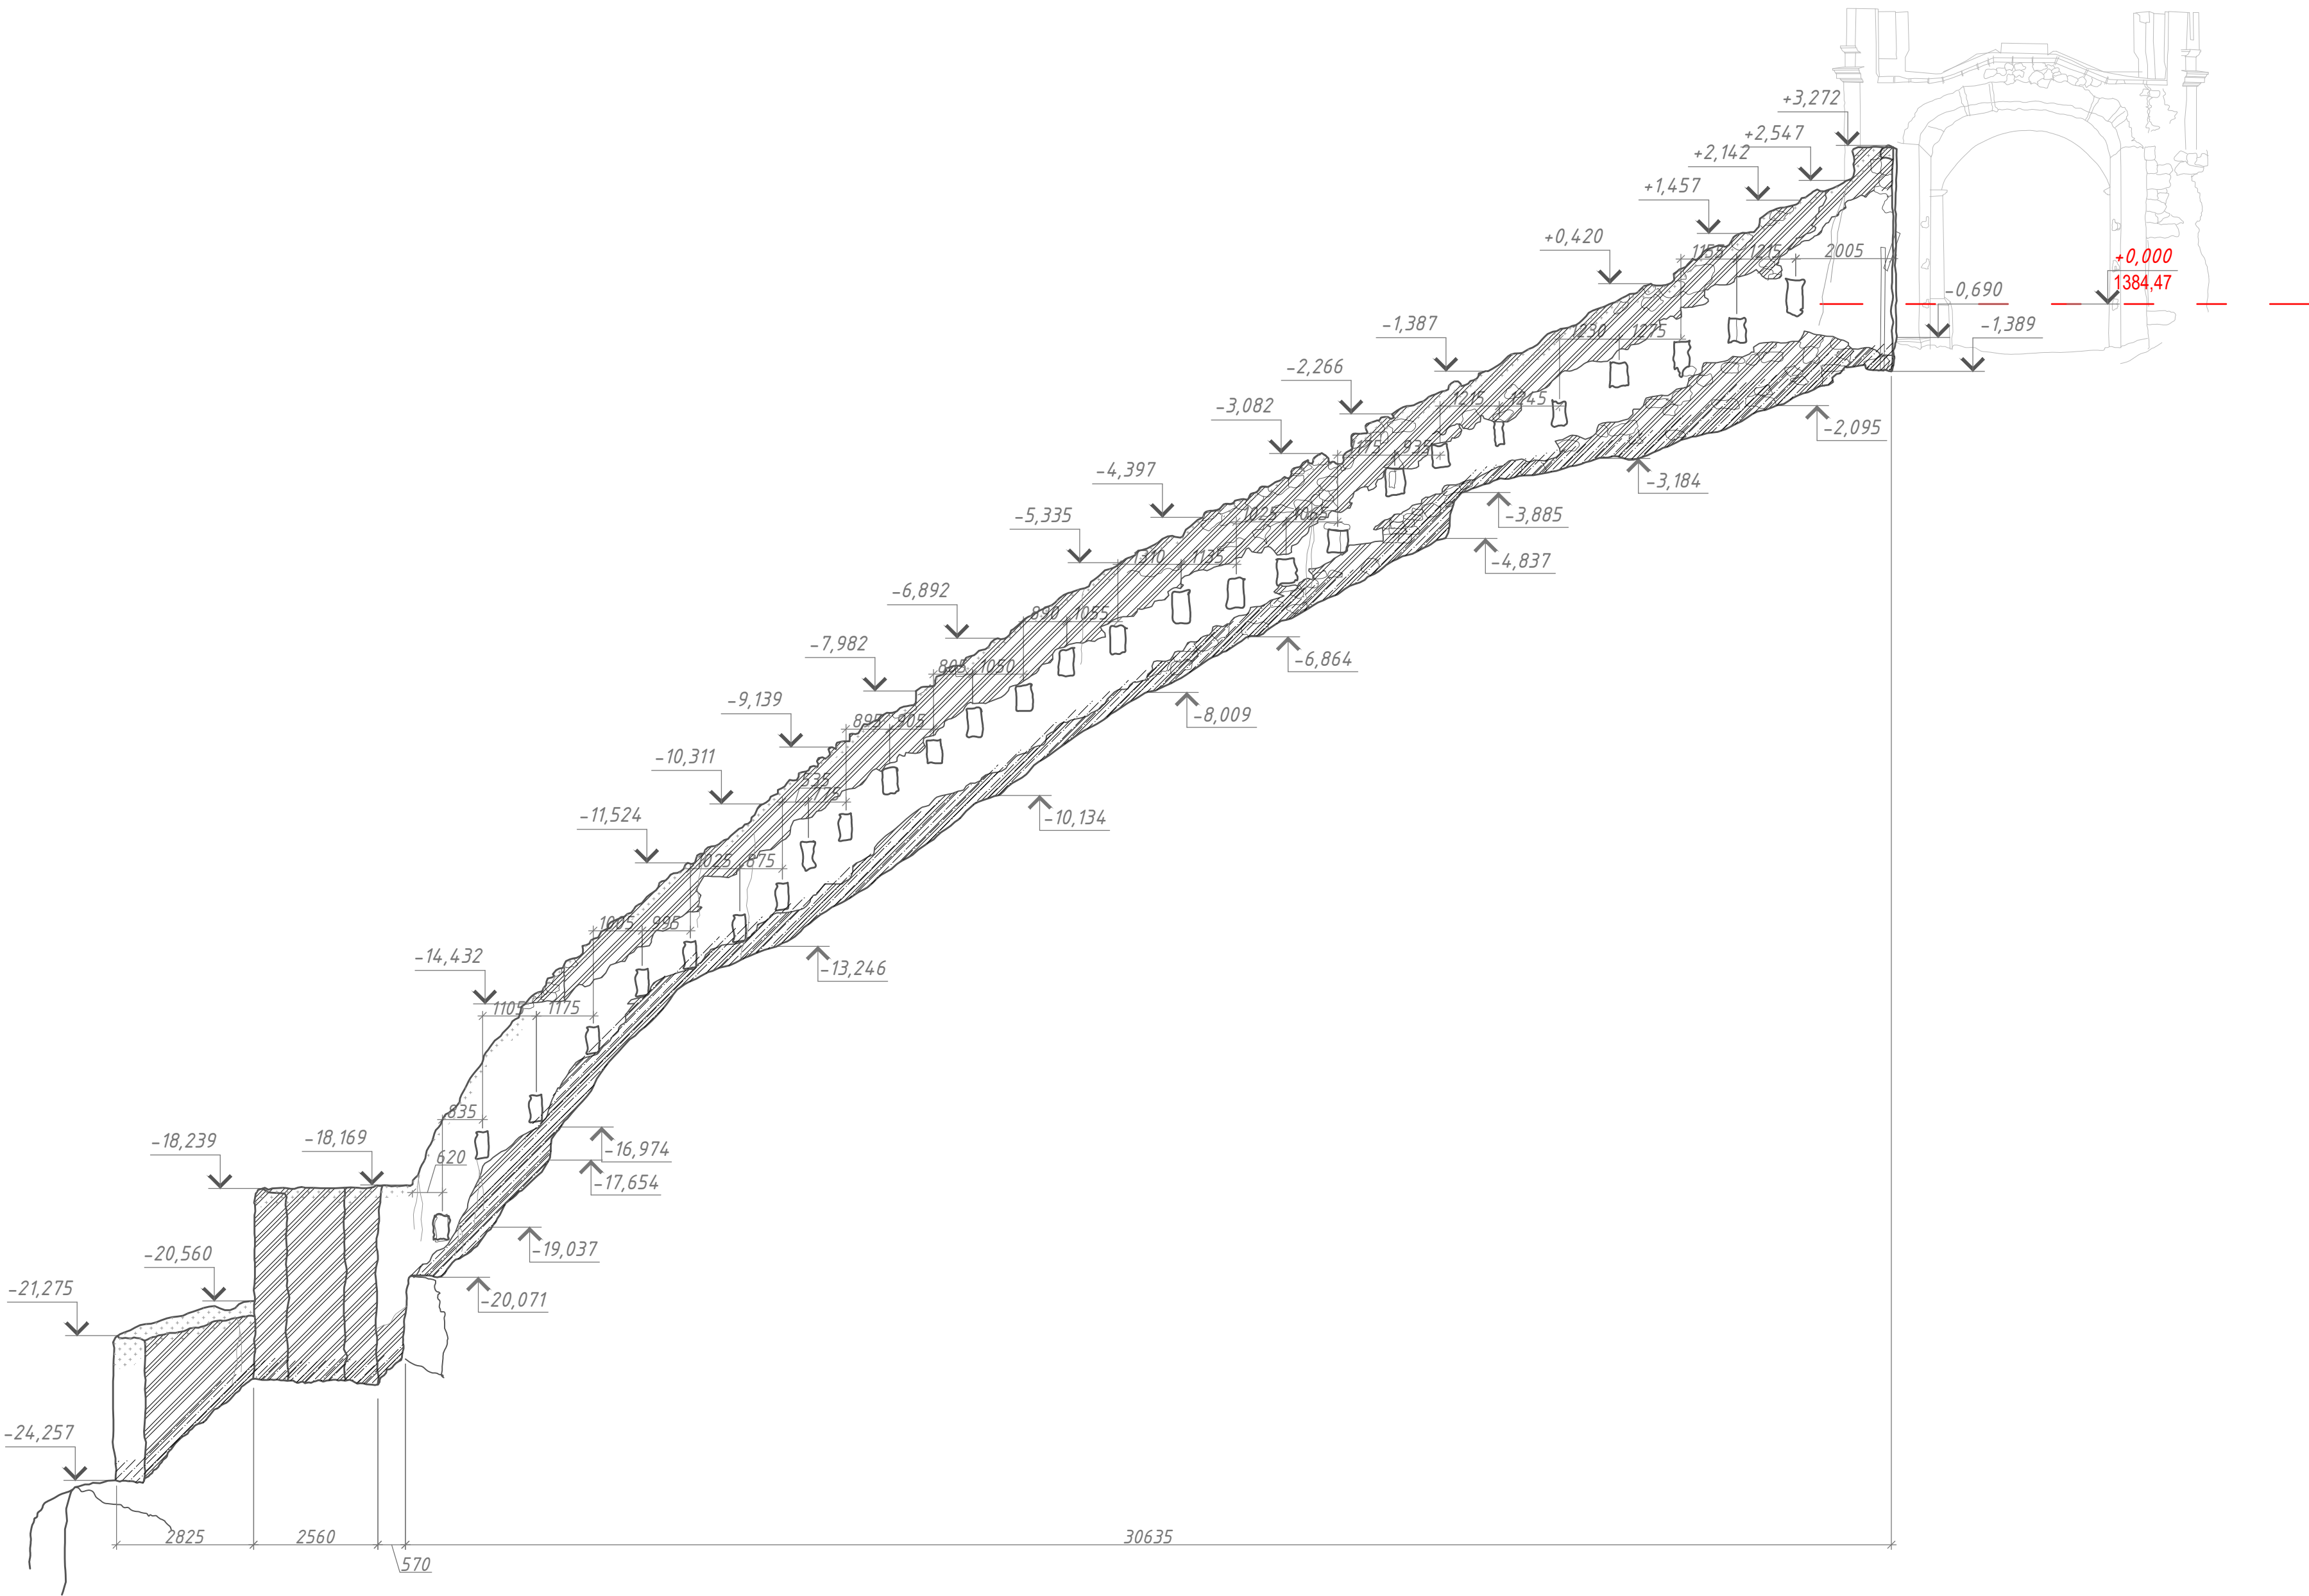
Картограмма дефектов. Участок крепостной стены ниже Верхних ворот  
Северовосточный фасад  
М 1:100

| Обозна-<br>чение | Наименование |
|---|---|
| | Отслоение штукатурного слоя |
| | Трещины |

| №<br>п/п | Наименование элементов | Кат.<br>слож-<br>ности | Площадь 1<br>элемента<br>(длина по<br>огиду/<br>площадь<br>проекции) | Кол-во<br>эlemen-<br>тов | Общ.<br>площадь/<br>площадь<br>проекции | Дефект | Прим. |
|---|---|---|---|---|---|---|---|
| 2 | Известковая обмазка<br>- плоскость фасадов | | | | 183.19 м² | Дефекты/шелушение/утрата обмазки-<br>75% | |
| 5 | Каменная кладка<br>- плоскость фасадов | | | | 41 пог.м | Трещины в теле кладки | |

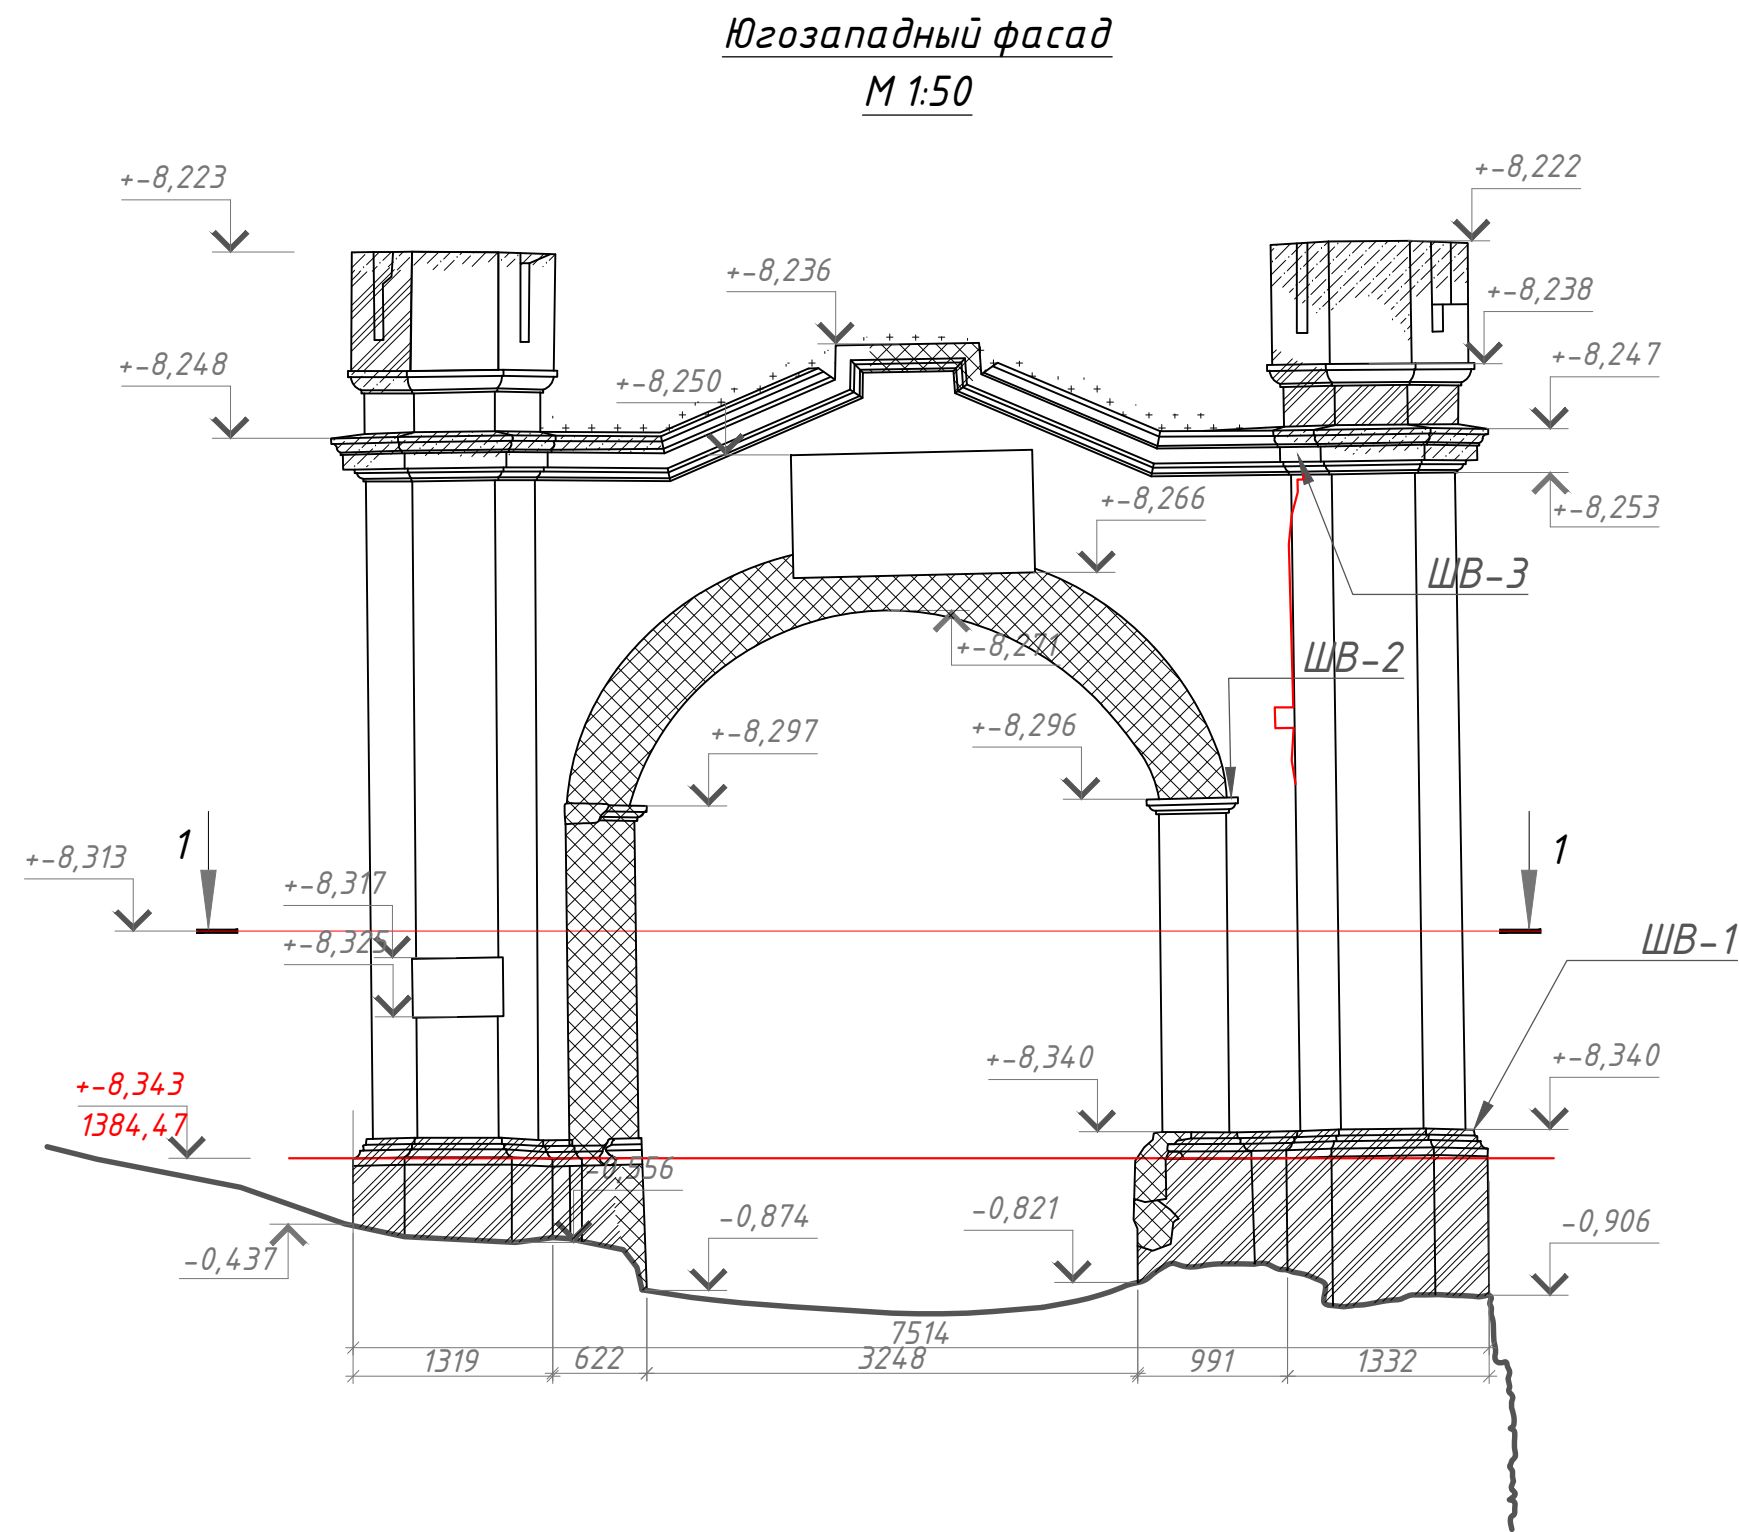
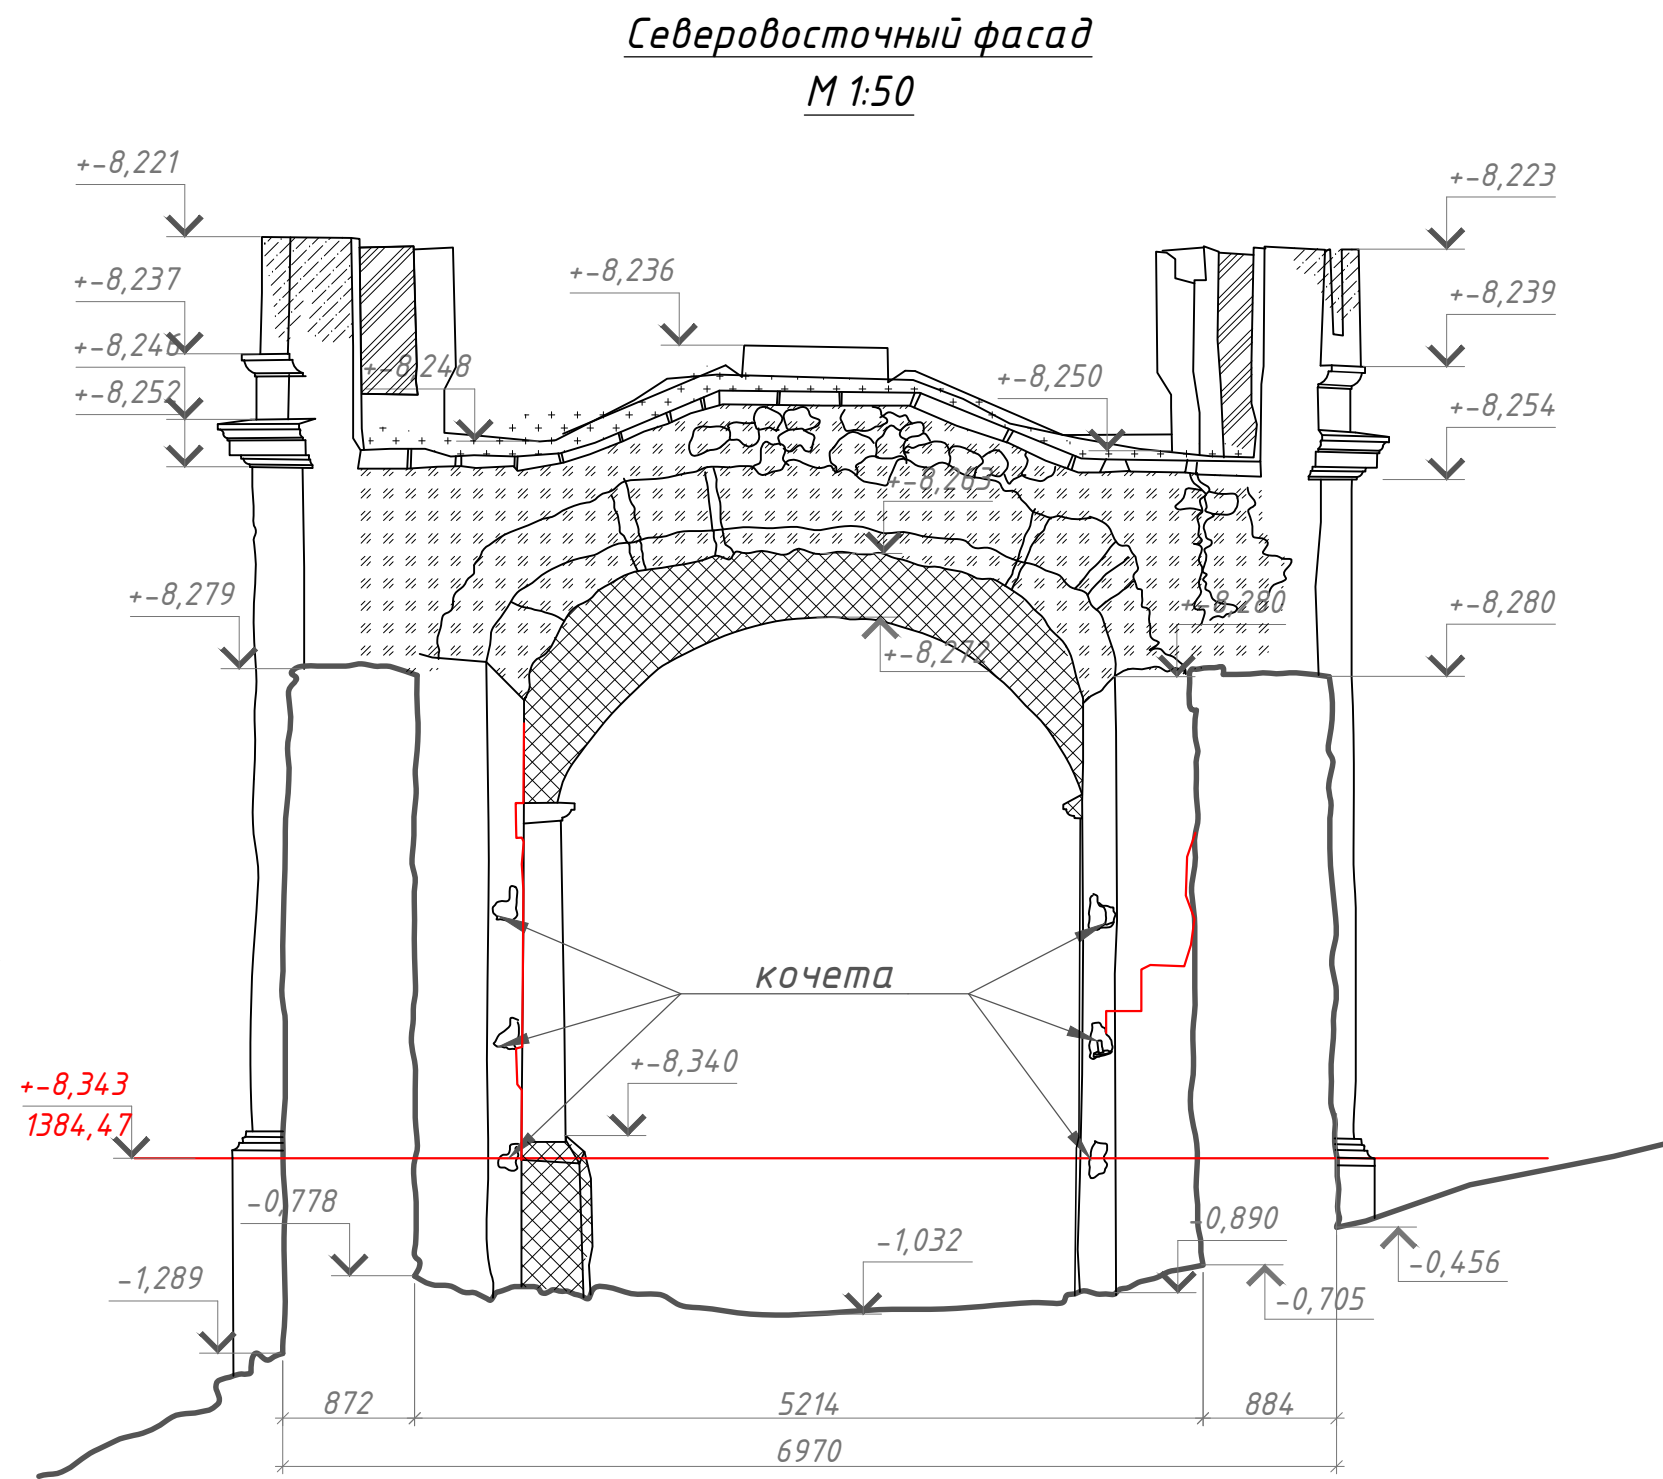
Верхние ворота объекта культурного наследия «Гунибская крепость, 1863–1867 гг.»,  
расположенного в с. Гуниб, Гунибский район, Республика Дагестан.  
Картограмма дефектов. Верхние ворота  
М 1:50

| Обозначение | Наименование |
|---|---|
| | Отслоение штукатурного слоя |
| | Трещины |

| Верхние ворота объекта культурного наследия «Гунибская крепость, 1863–1867 гг.»,<br>расположенного в с. Гуниб, Гунибский район, Республика Дагестан.<br>Верхние ворота.<br>Ведомость дефектов | | | | | | | | | | | 54 | |
|---|---|---|---|---|---|---|---|---|--|---|---|---|
| 2 | Каменная кладка | | | | | Трещины в кладке стен – 2,3 п.м. | | | | | | |
