**АГЕНТСТВО ПО ОХРАНЕ КУЛЬТУРНОГО НАСЛЕДИЯ  
РЕСПУБЛИКИ ДАГЕСТАН  
(Дагнаследие)**

**П Р И К А З**

**Об утверждении предмета охраны  
объекта культурного наследия  
регионального значения  
«Собор Девы Марии»,  
расположенного по адресу:  
Республика Дагестан, г. Хасавюрт**

**объекта культурного наследия регионального значения «Собор Девы Марии», 1903 г., (ЕГРОКН 051811315440005), расположенного по адресу:  
Республика Дагестан, г. Хасавюрт.**

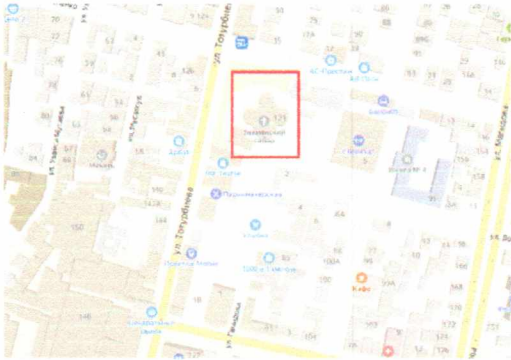
| | Наименование, описание предмета охраны | Изображение |
|---|---|---|
| 1.1 | - Местоположение объекта культурного наследия «Собор Девы Марии», в квартале, ограниченном улицами Бараненко, Магидова, Абубакарова, Тотурбиева. Здание находится в северо-западной части квартала, занимает угловое положение; | |

- Местоположение объекта культурного наследия «Собор Девы Марии», в квартале, ограниченном улицами Бараненко, Магидова, Абубакарова, Тотурбиева. Здание находится в северо-западной части квартала, занимает угловое положение;

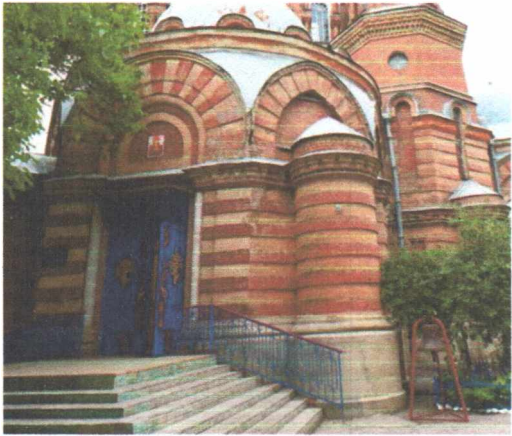
| 2.6.1 | <ul style="list-style-type: none"> <li>-декоративное оформление фасадов, материал исполнения – кирпичные стены;</li> <li>-рустованные поверхности кирпичных стен;</li> <li>-междуэтажный кирпичный пояс;</li> <li>-цоколь, выделенный песчаником;</li> <li>-пояс цоколя из песчаника;</li> </ul> | |

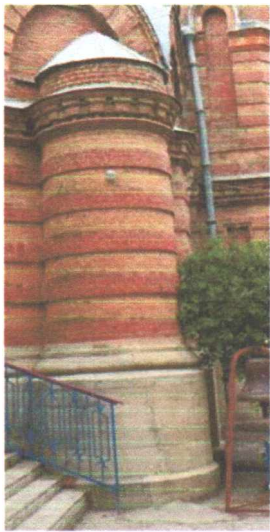
| 2.6.2 | -кирпичные контрфорсы цилиндрической формы с шатровым завершением; | |

- кирпичные контрфорсы цилиндрической формы с шатровым завершением;

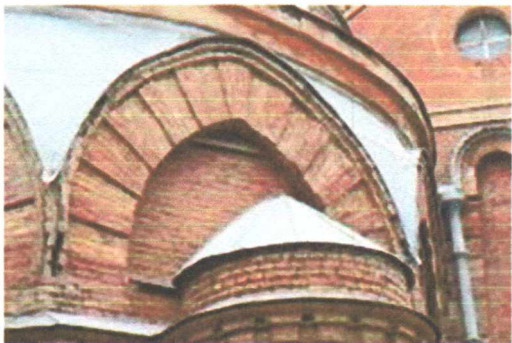
| 2.6.3 | -кирпичные стрельчатые рустованные завершения закомар в апсидах; | |

- кирпичные стрельчатые рустованные завершения закомар в апсидах;

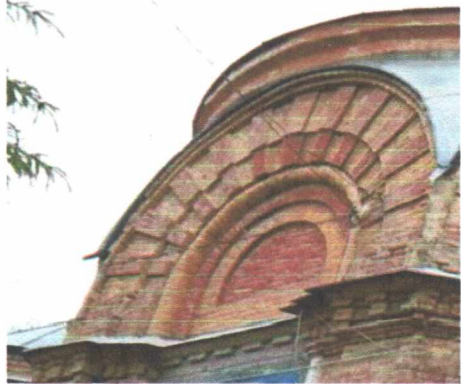
| 2.6.4 | -кирпичные полуциркульные рустованные завершения закомар в апсидах с полуциркульными нишами; | |

- кирпичные полуциркульные рустованные завершения закомар в апсидах с полуциркульными нишами;

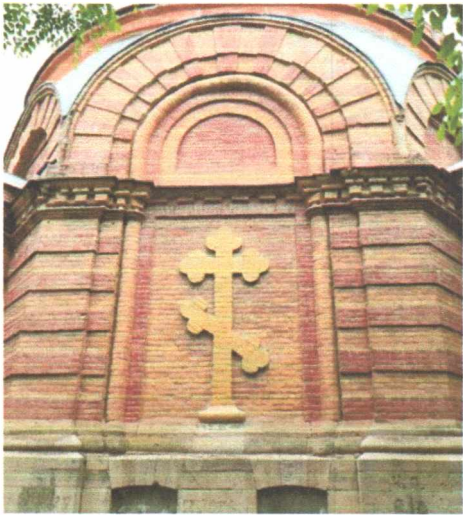
| 2.6.5 | <p>- ниша апсиды выделена полуколоннами, в центре ниши апсиды в кирпичной кладке выполнен православный крест;</p> | |

- ниша апсиды выделена полуколоннами, в центре ниши апсиды в кирпичной кладке выполнен православный крест;

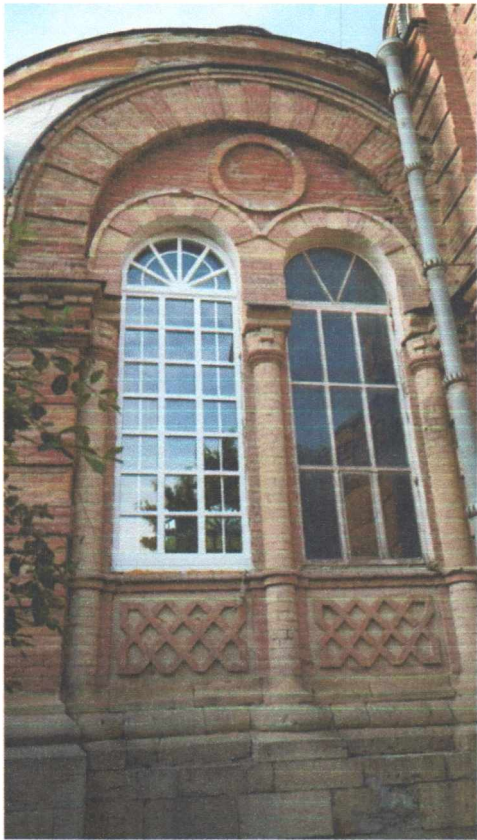
| 2.6.6 | <p>-парные оконные проемы с полуциркульным завершением, выделены круглыми колонками. Под окна помещен кирпичный декор с мотивом решетки. Посередине над оконными проемами помещена круглая розетка из кирпича</p> | |

- парные оконные проемы с полуциркульным завершением, выделены круглыми колонками. Под окна помещен кирпичный декор с мотивом решетки. Посередине над оконными проемами помещена круглая розетка из кирпича;

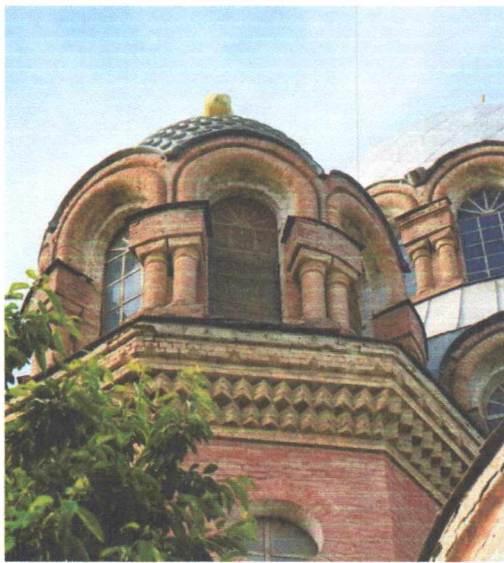
| 2.6.7 | <p>-Завершение башен восьмигранными объемами, выделенными аркадой из оконных проемов с полуциркульным завершением на спаренных колоннах; увенчаны башни сферическим чешуйчатым куполом с каменным крестом;<br/>-ступенчатый кирпичный карниз;</p> | |

- Завершение башен восьмигранными объемами, выделенными аркадой из оконных проемов с полуциркульным завершением на спаренных колоннах; увенчаны башни сферическим чешуйчатым куполом с каменным крестом;

- ступенчатый кирпичный карниз;

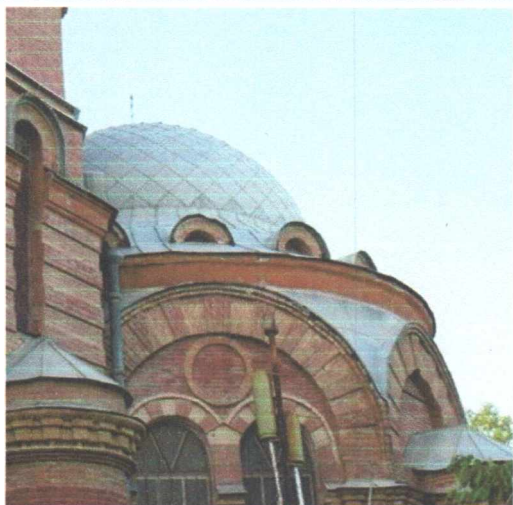
| 2.6.8 | -купольное завершение апсид с полуциркульными слуховыми окнами; | |

- купольное завершение апсид с полуциркульными слуховыми окнами;

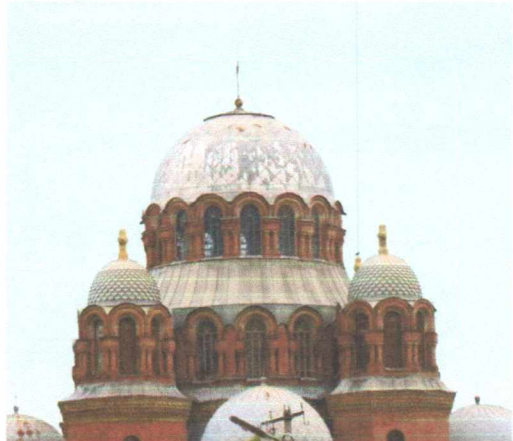
| 2.6.9 | - основной цилиндрический объем храма двухъярусный, в обоих ярусах прорезан аркадой из 12-ти оконных проемов с полуциркульным завершением на спаренных колонках; увенчан сферическим куполом с крестом; | |

- основной цилиндрический объем храма двухъярусный, в обоих ярусах прорезан аркадой из 12-ти оконных проемов с полуциркульным

завершением на спаренных колонках; увенчан сферическим куполом с крестом;

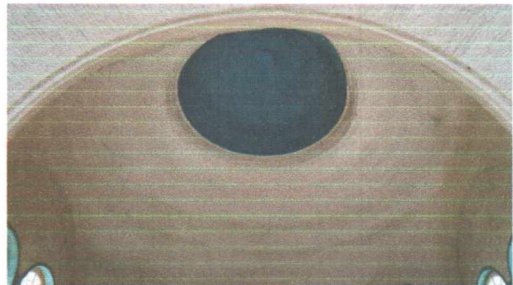
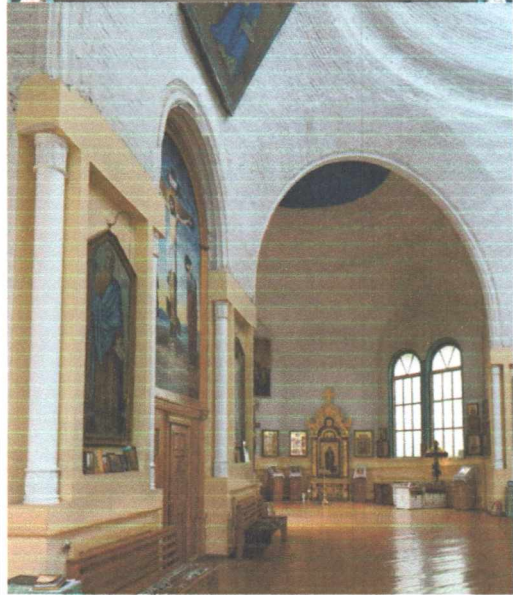
| 3.1 | -кирпичные окрашенные поверхности стен и сводов. | |

- кирпичные окрашенные поверхности стен и сводов.

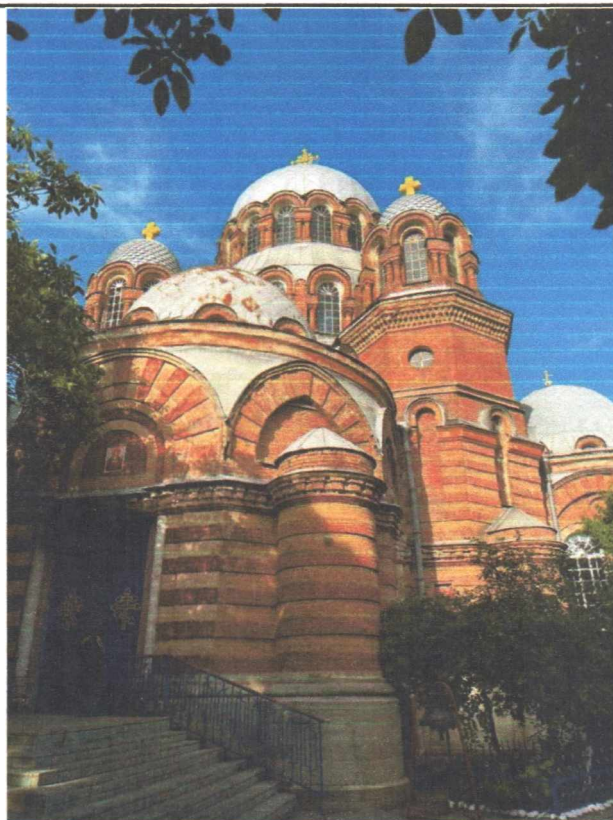
**Фото 1. Объект культурного наследия регионального значения «Собор Девы Марии», расположенный по адресу: Республика Дагестан, г. Хасавюрт. Общий вид объекта культурного наследия в восточном направлении.**

Крестовокупольный храм в неовизантийском стиле, увенчанный девятью куполами.

Цоколь выделен песчаником. Первый ярус храма рустован и по периметру объекта завершен городчатым поясом. По периметру к объемам храма примыкают контрфорсы круглого сечения, перекрытые конической крышей. Притвор, апсида и приделы храма по форме представляют собой барабан, выделенный стрельчатыми и полуциркульными глухими рустованными нишами, увенчанный сферическим куполом с полуциркульными слуховыми окнами. Восьмигранные башни, расположенные с четырех сторон от основного объема, рустованы в два яруса, выделены узкими нишами с полуциркульным завершением; в третьем ярусе с двух сторон имеется круглое окно и завершен ярус широким многоуровневым карнизом с поребриком. Завершены башни восьмигранным объемом, выделенным аркадой из оконных проемов с полуциркульным завершением на спаренных колоннах; увенчаны башни сферическим чешуйчатым куполом с крестом. Основной цилиндрический объем храма двухъярусный, в обоих ярусах прорезан аркадой из 12-ти оконных проемов с полуциркульным завершением на спаренных колоннах; увенчан сферическим куполом с крестом.

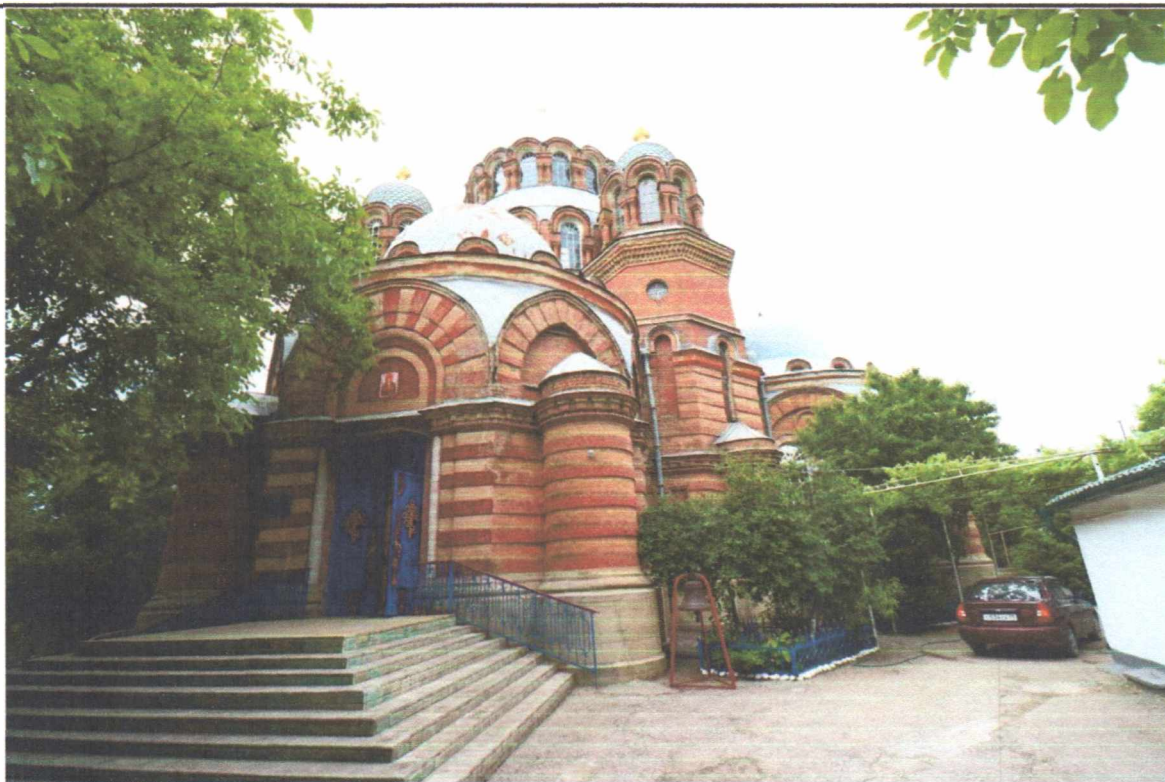
**Фото 2. Объект культурного наследия регионального значения «Собор Девы Марии», расположенный по адресу: Республика Дагестан, г. Хасавюрт. Общий вид западного фасада объекта культурного наследия в восточном направлении.**

Крестовокупольный храм в неовизантийском стиле, увенчанный девятью куполами.

Цоколь выделен песчаником. Ко входу ведет высокое крыльцо. Первый ярус храма рустован и по периметру объекта завершен городчатым поясом. По периметру к объемам храма примыкают контрфорсы круглого сечения, перекрытые конической крышей. Притвор, апсида и приделы храма по форме представляют собой барабан, выделенный стрельчатыми и полуциркульными глухими рустованными нишами, увенчанный сферическим куполом с полуциркульными слуховыми окнами. Восьмигранные башни, расположенные с четырех сторон от основного объема, рустованы в два яруса, выделены узкими нишами с полуциркульным завершением; в третьем ярусе с двух сторон имеется круглое окно и завершен ярус широким многоуровневым карнизом с поребриком. Завершены башни восьмигранным объемом, выделенным аркадой из оконных проемов с полуциркульным завершением на спаренных колоннах; увенчаны башни сферическим чешуйчатым куполом с крестом. Основной цилиндрический объем храма двухъярусный, в обоих ярусах прорезан аркадой из 12-ти оконных проемов с полуциркульным завершением на спаренных колоннах; увенчан сферическим куполом с крестом.

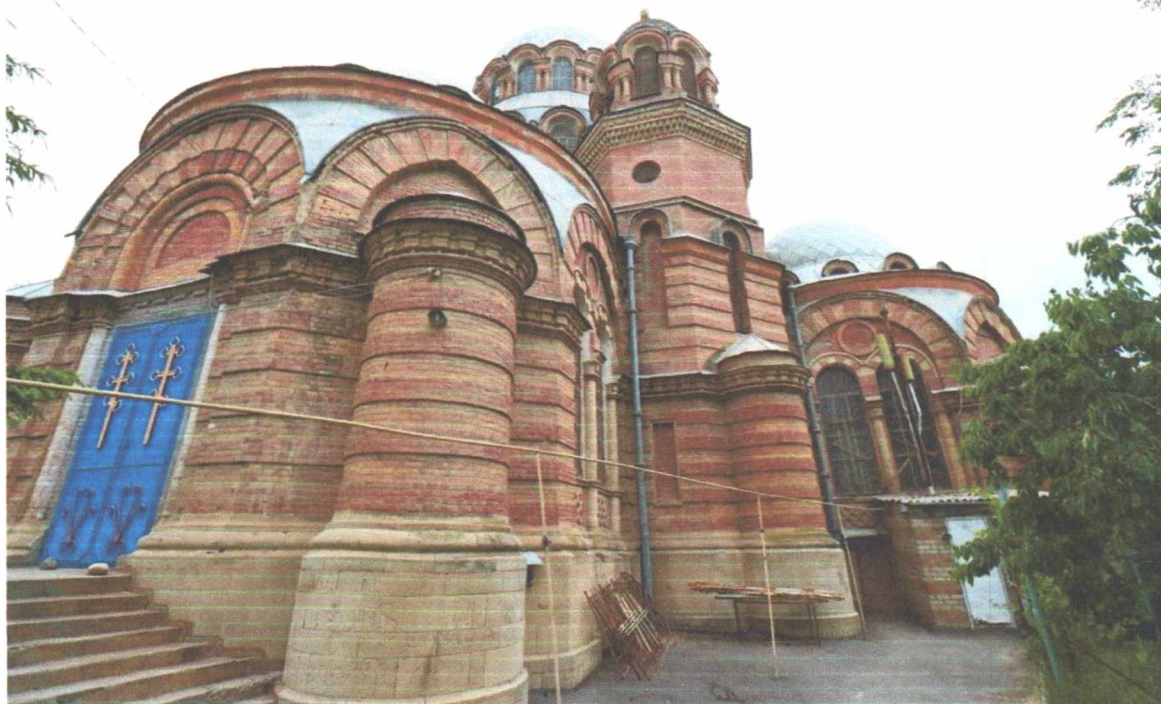
**Фото 3. Объект культурного наследия регионального значения «Собор Девы Марии», расположенный по адресу: Республика Дагестан, г. Хасавюрт. Общий вид объекта культурного наследия в северо-западном направлении.**

Крестовокупольный храм в неовизантийском стиле, увенчанный девятью куполами.

Цоколь выделен песчаником. Первый ярус храма рустован и по периметру объекта завершен городчатым поясом. По периметру к объемам храма примыкают контрфорсы круглого сечения, перекрытые конической крышей. Притвор, апсида и приделы храма по форме представляют собой барабан, выделенный стрельчатыми и полуциркульными глухими рустованными нишами, увенчанный сферическим куполом с полуциркульными слуховыми окнами. Восьмигранные башни, расположенные с четырех сторон от основного объема, рустованы в два яруса, выделены узкими нишами с полуциркульным завершением; в третьем ярусе с двух сторон имеется круглое окно и завершен ярус широким многоуровневым карнизом с поребриком. Завершены башни восьмигранным объемом, выделенным аркадой из оконных проемов с полуциркульным завершением на спаренных колоннах; увенчаны башни сферическим чешуйчатым куполом с крестом. Основной цилиндрический объем храма двухъярусный, в обоих ярусах прорезан аркадой из 12-ти оконных проемов с полуциркульным завершением на спаренных колоннах; увенчан сферическим куполом с крестом.

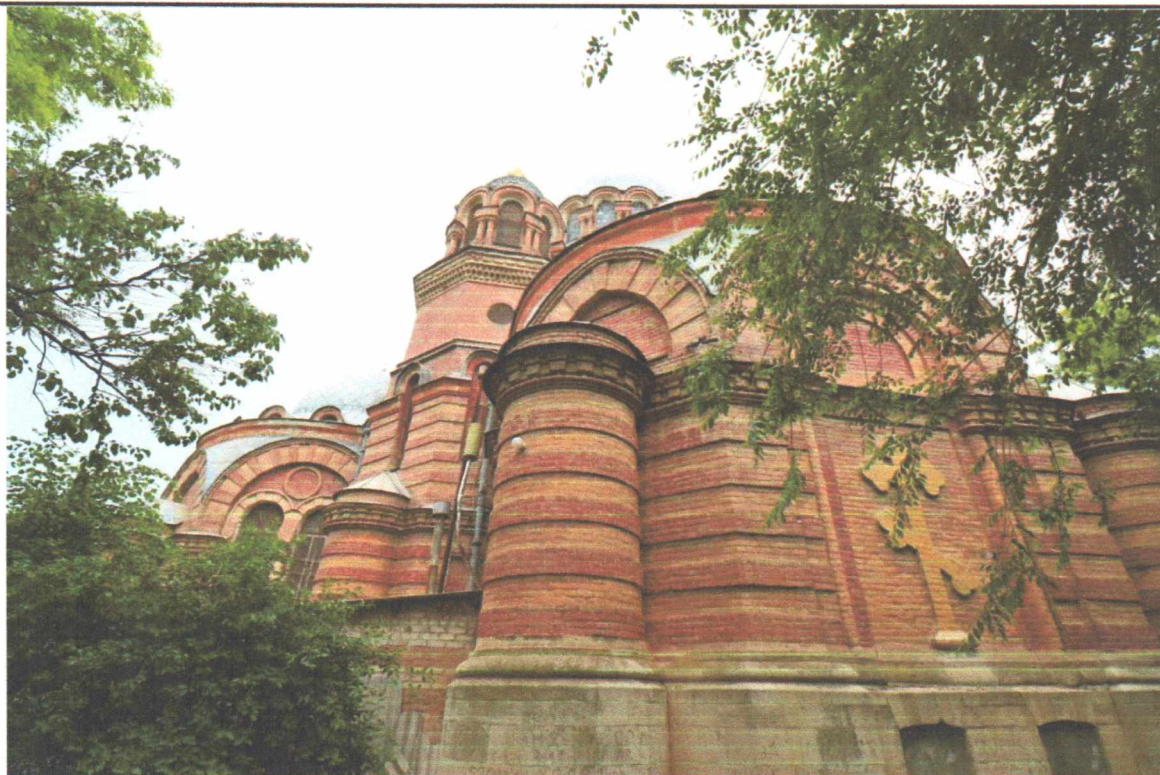
**Фото 4. Объект культурного наследия регионального значения «Собор Девы Марии», расположенный по адресу: Республика Дагестан, г. Хасавюрт. Общий вид объекта культурного наследия в северо-западном направлении.**

Крестовокупольный храм в неовизантийском стиле, увенчанный девятью куполами.

К апсиде примыкают два контрфорса круглого сечения, перекрытые конической крышей. В полуциркульную нишу апсиды, выделенную многоступенчатым архивольтом, помещен православный крест.

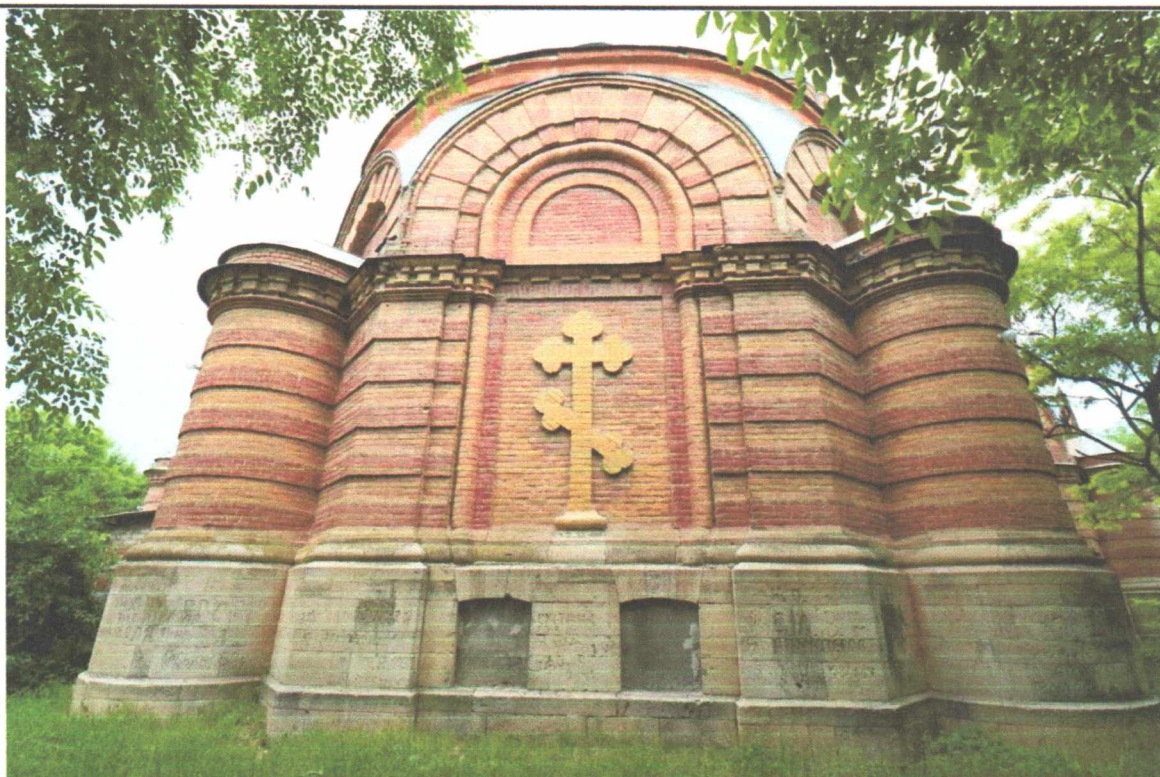
**Фото 5. Объект культурного наследия регионального значения «Собор Девы Марии», расположенный по адресу: Республика Дагестан, г. Хасавюрт. Общий вид восточного фасада объекта культурного наследия в западном направлении.**

Крестовокупольный храм в неовизантийском стиле, увенчанный девятью куполами.

К апсиде примыкают два контрфорса круглого сечения, перекрытые конической крышей. Первый ярус рустован. В цоколе, облицованном песчаником, расположены две глухие ниши с лучковыми перемычками. Первый ярус храма выделен городчатым поясом. В полуциркульную нишу апсиды, выделенную многоступенчатым архивольтом, помещен православный крест.

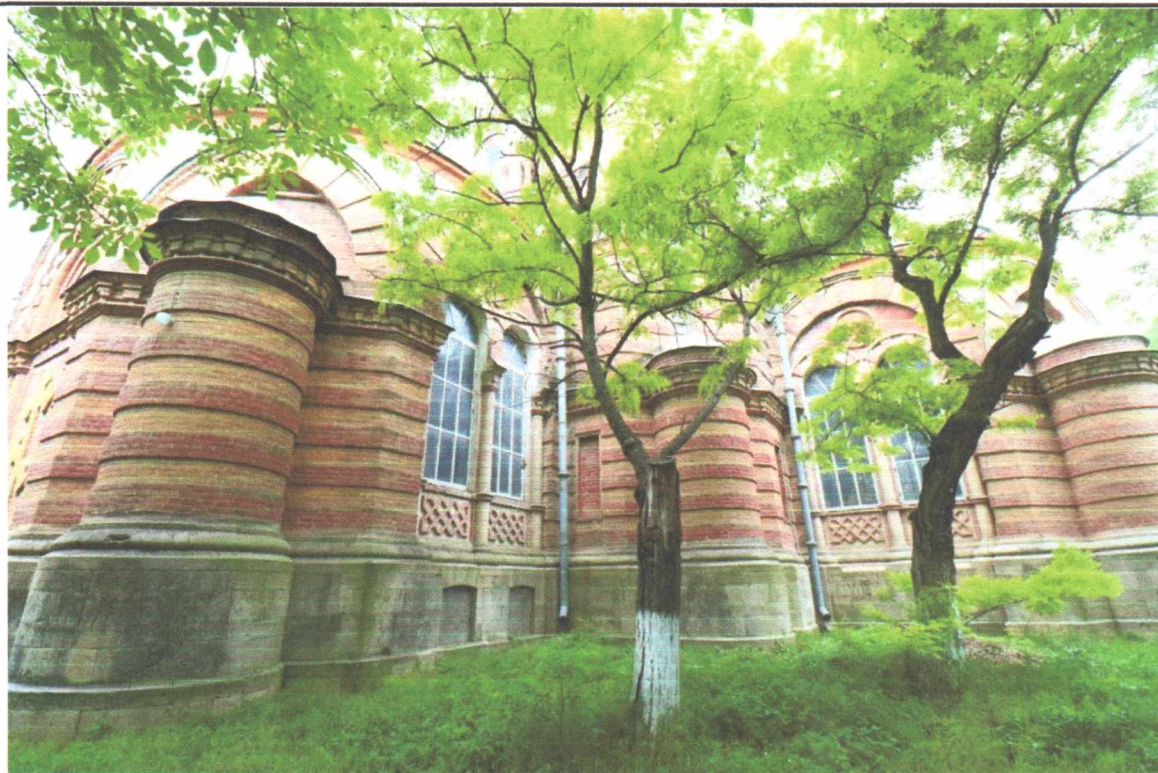
**Фото 6. Объект культурного наследия регионального значения «Собор Девы Марии», расположенный по адресу: Республика Дагестан, г. Хасавюрт. Фрагмент объекта культурного наследия в юго-западном направлении.**

Крестовокупольный храм в неовизантийском стиле, увенчанный девятью куполами.

Цоколь выделен песчаником. Первый ярус храма рустован и по периметру объекта завершен городчатым поясом. По периметру к объемам храма примыкают контрфорсы круглого сечения, перекрытые конической крышей. Притвор, апсида и приделы храма по форме представляют собой барабан, выделенный стрельчатыми и полуциркульными глухими рустованными нишами. В боковых плоскостях эти объемы прорезаны парными оконными проемами с полуциркульным завершением, выделенными круглыми колонками. Под окна помещен кирпичный декор с мотивом решетки.

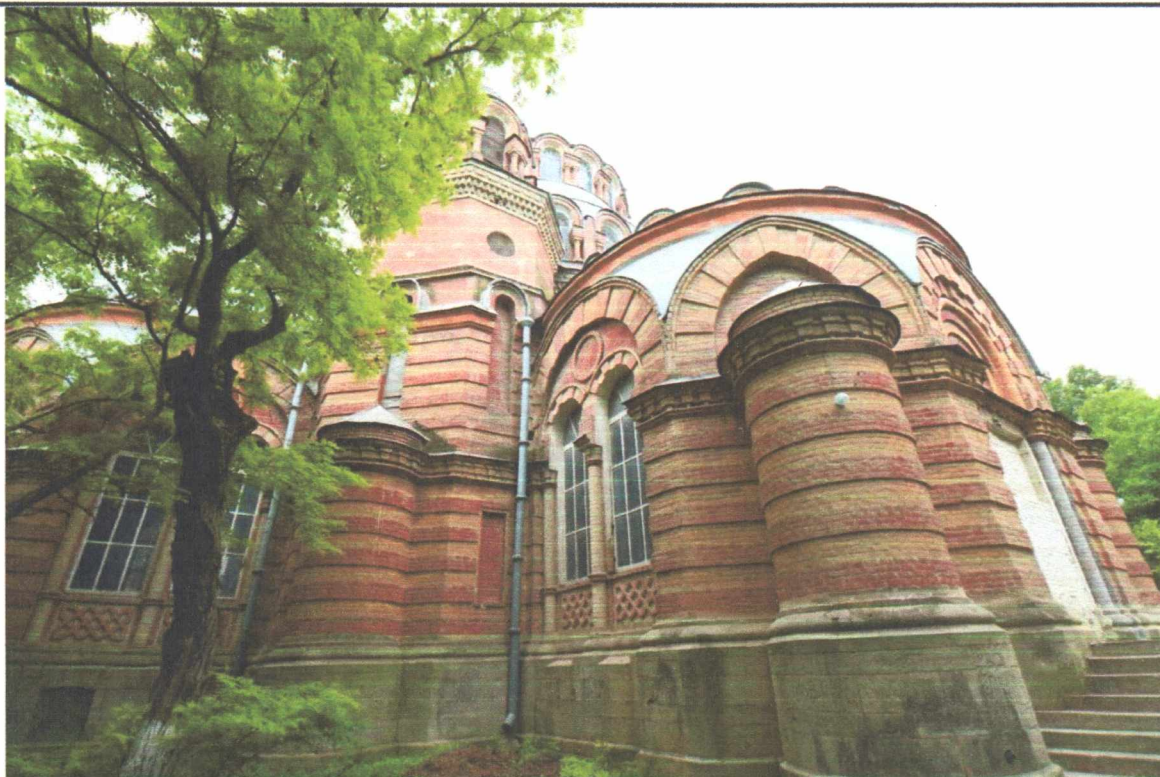
**Фото 7. Объект культурного наследия регионального значения «Собор Девы Марии», расположенный по адресу: Республика Дагестан, г. Хасавюрт. Общий вид объекта культурного наследия в юго-западном направлении.**

Крестовокупольный храм в неовизантийском стиле, увенчанный девятью куполами.

Цоколь выделен песчаником. Первый ярус храма рустован и по периметру объекта завершен городчатым поясом. По периметру к объемам храма примыкают контрфорсы круглого сечения, перекрытые конической крышей. Притвор, апсида и приделы храма по форме представляют собой барабан, выделенный стрельчатыми и полуциркульными глухими рустованными нишами. В боковых плоскостях эти объемы прорезаны парными оконными проемами с полуциркульным завершением, выделенными круглыми колонками. Под окна помещен кирпичный декор с мотивом решетки.

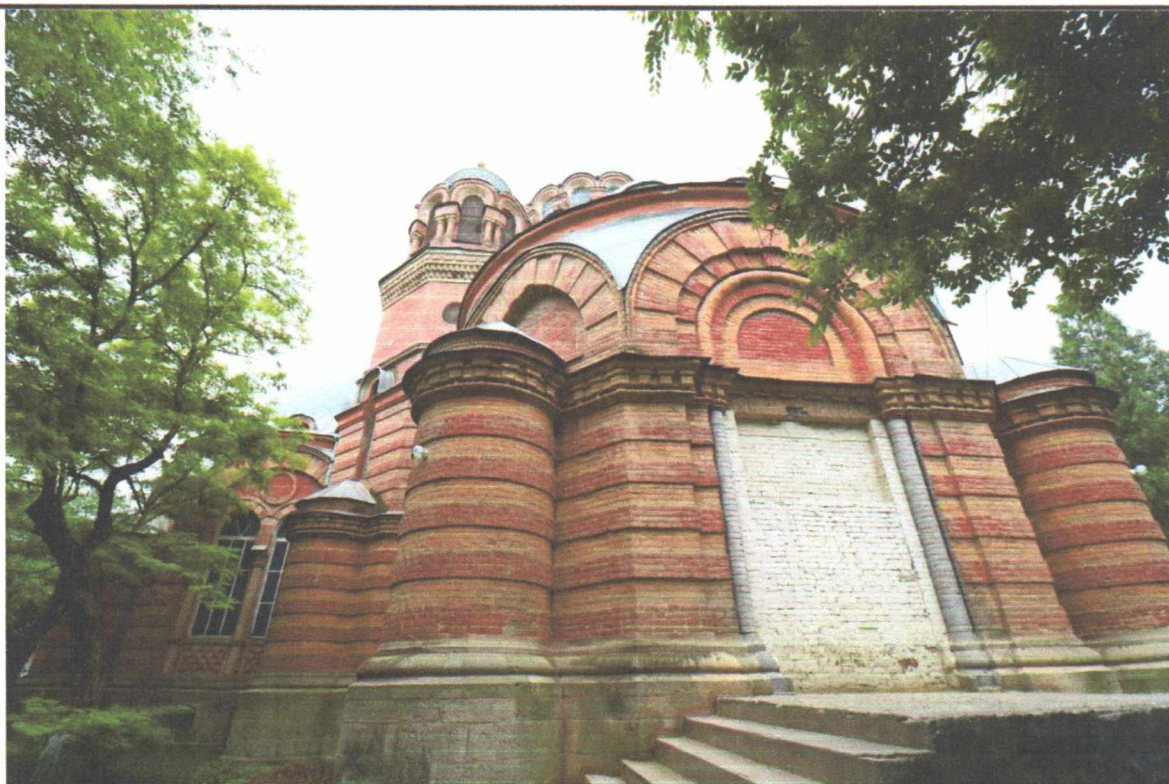
**Фото 8. Объект культурного наследия регионального значения «Собор Девы Марии», расположенный по адресу: Республика Дагестан, г. Хасавюрт. Общий вид северного фасада объекта культурного наследия в южном направлении.**

Крестовокупольный храм в неовизантийском стиле, увенчанный девятью куполами.

Цоколь выделен песчаником. Первый ярус храма рустован и по периметру объекта завершен городчатым поясом. По периметру к объемам храма примыкают контрфорсы круглого сечения, перекрытые конической крышей. Притвор, апсида и приделы храма по форме представляют собой барабан, выделенный стрельчатыми и полуциркульными глухими рустованными нишами.

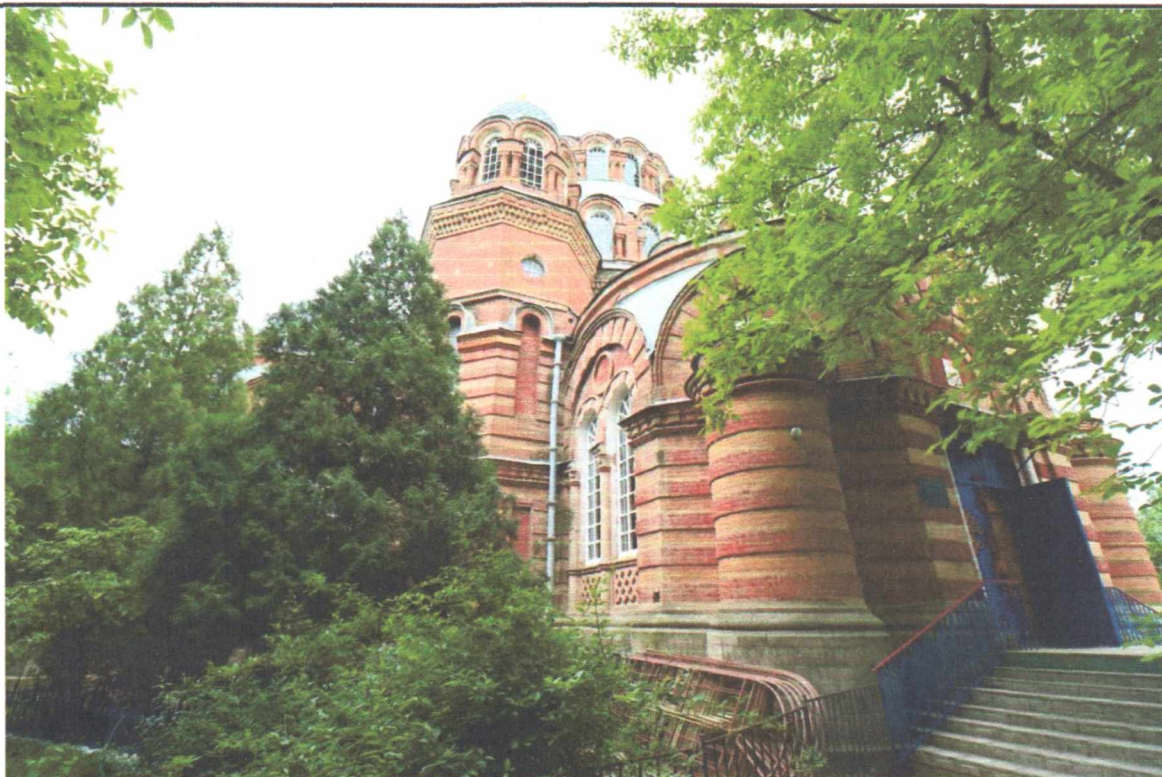
**Фото 9. Объект культурного наследия регионального значения «Собор Девы Марии», расположенный по адресу: Республика Дагестан, г. Хасавюрт. Общий вид объекта культурного наследия в юго-восточном направлении.**

Крестовокупольный храм в неовизантийском стиле, увенчанный девятью куполами.

Цоколь выделен песчаником. Первый ярус храма рустован и по периметру объекта завершен городчатым поясом. По периметру к объемам храма примыкают контрфорсы круглого сечения, перекрытые конической крышей. Притвор, апсида и приделы храма по форме представляют собой барабан, выделенный стрельчатыми и полуциркульными глухими рустованными нишами, увенчанный сферическим куполом с полуциркульными слуховыми окнами. Восьмигранные башни, расположенные с четырех сторон от основного объема, рустованы в два яруса, выделены узкими нишами с полуциркульным завершением; в третьем ярусе с двух сторон имеется круглое окно и завершен ярус широким многоуровневым карнизом с поребриком. Завершены башни восьмигранным объемом, выделенным аркадой из оконных проемов с полуциркульным завершением на спаренных колоннах; увенчаны башни сферическим чешуйчатым куполом с крестом. Основной цилиндрический объем храма двухъярусный, в обоих ярусах прорезан аркадой из 12-ти оконных проемов с полуциркульным завершением на спаренных колоннах; увенчан сферическим куполом с крестом.

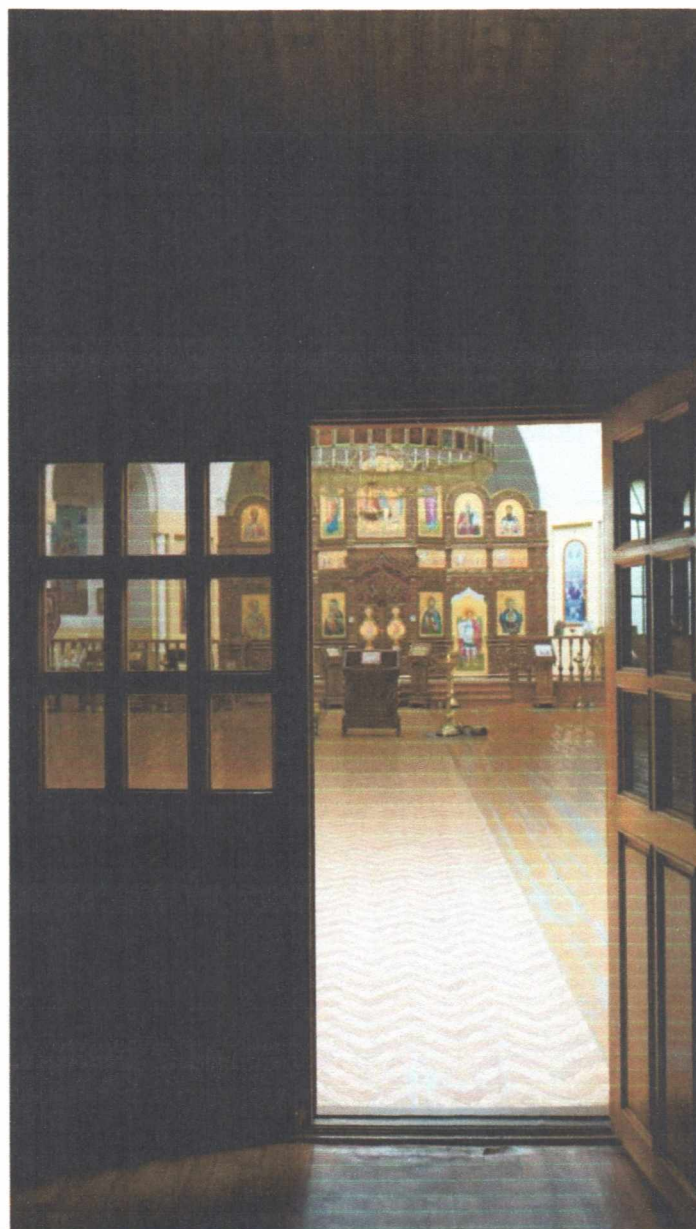
**Фото 10.** Объект культурного наследия регионального значения «Собор Девы Марии», расположенный по адресу: Республика Дагестан, г. Хасавюрт. Вид на интерьер объекта культурного наследия в восточном направлении. Заполнение дверного проёма деревянным дверным блоком. Деревянная двустворчатая дверь с филёнками. Современная отделка поверхности пола. Май, 2022.

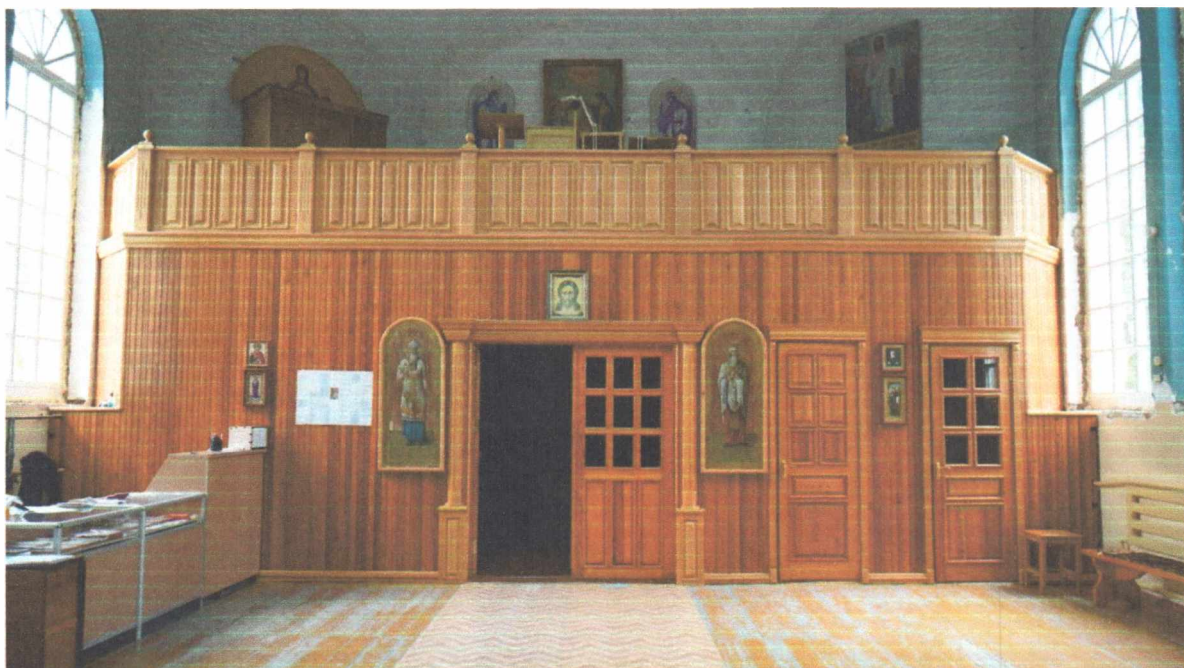
**Фото 11.** Объект культурного наследия регионального значения «Собор Девы Марии», расположенный по адресу: Республика Дагестан, г. Хасавюрт. Вид на интерьер объекта культурного наследия в западном направлении. Современная отделка поверхностей стен и полов. Май, 2022.

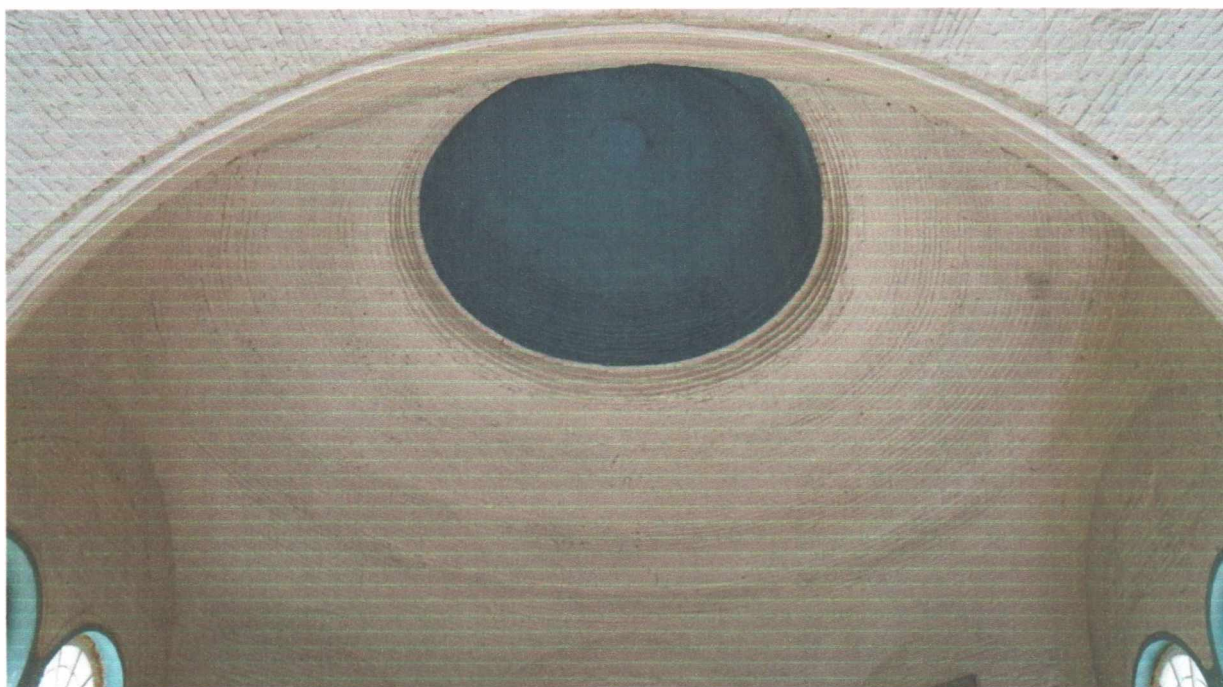
**Фото 12.** Объект культурного наследия регионального значения «Собор Девы Марии», расположенный по адресу: Республика Дагестан, г. Хасавюрт. Вид на интерьер объекта культурного наследия в западном направлении. Кирпичные окрашенные поверхности стен и сводов. Май, 2022.

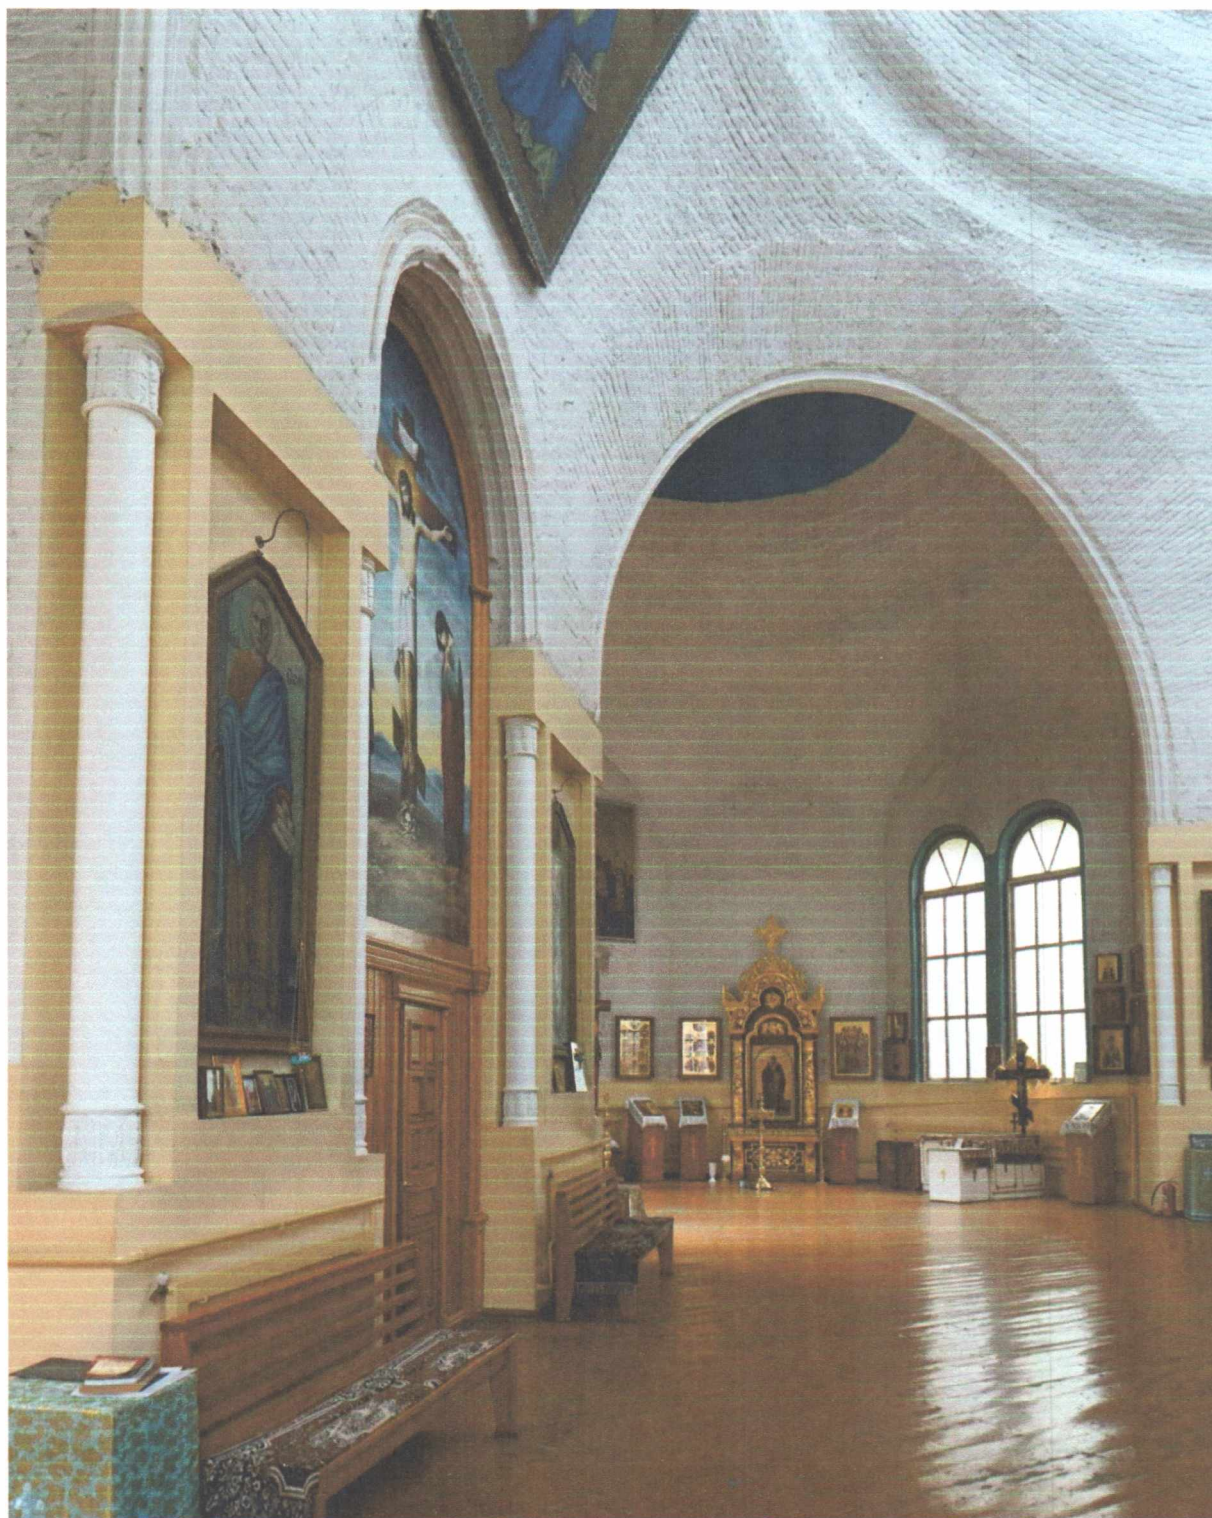
**Фото 13.** Объект культурного наследия регионального значения «Собор Девы Марии», расположенный по адресу: Республика Дагестан, г. Хасавюрт. Вид на интерьер объекта культурного наследия в северо-восточном направлении. Современная отделка поверхностей стен и полов. Кирпичные окрашенные поверхности стен и сводов. Ниша с полуциркульным завершением, декорированная архивольтом. Прямоугольные ниши декорированы колонками. Парные оконные проёмы с полуциркульными завершениями. Май, 2022.

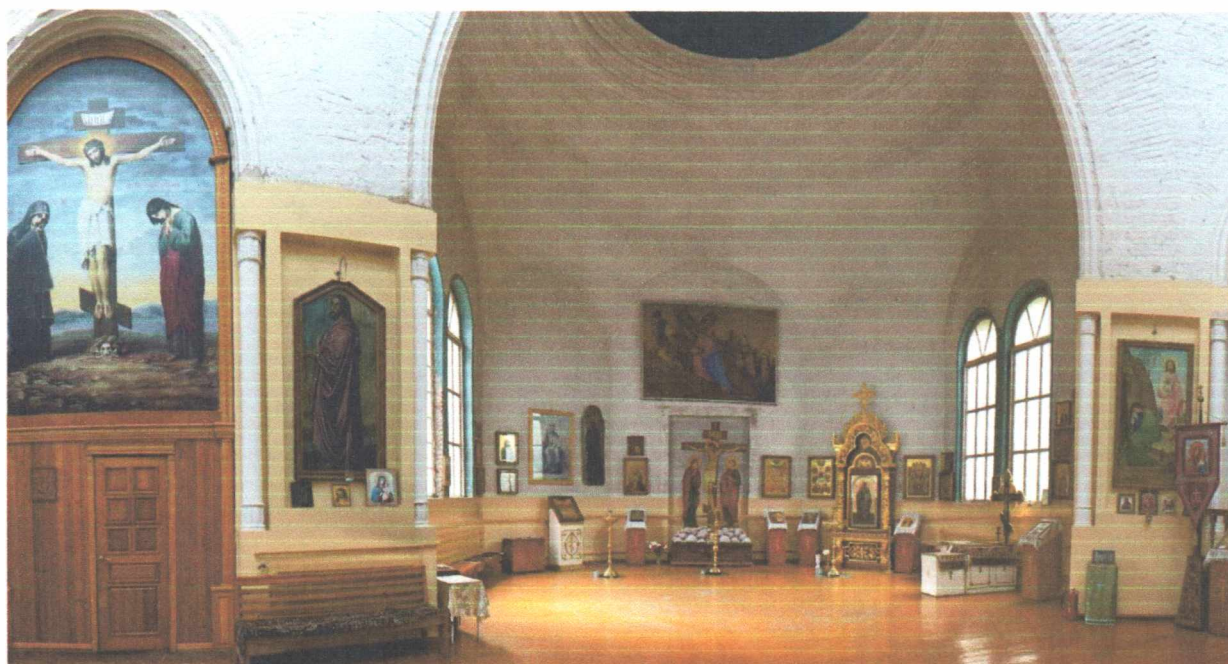
**Фото 14.** Объект культурного наследия регионального значения «Собор Девы Марии», расположенный по адресу: Республика Дагестан, г. Хасавюрт. Вид на интерьер объекта культурного наследия в северном направлении. Современная отделка поверхностей стен и полов. Кирпичные окрашенные поверхности стен и сводов. Ниша с полуциркульным завершением, декорированная архивольтом. Прямоугольные ниши декорированы колонками. Парные оконные проёмы с полуциркульными завершениями. Заполнение дверного проема деревянным дверным блоком. Деревянные двустворчатые двери. Май, 2022.

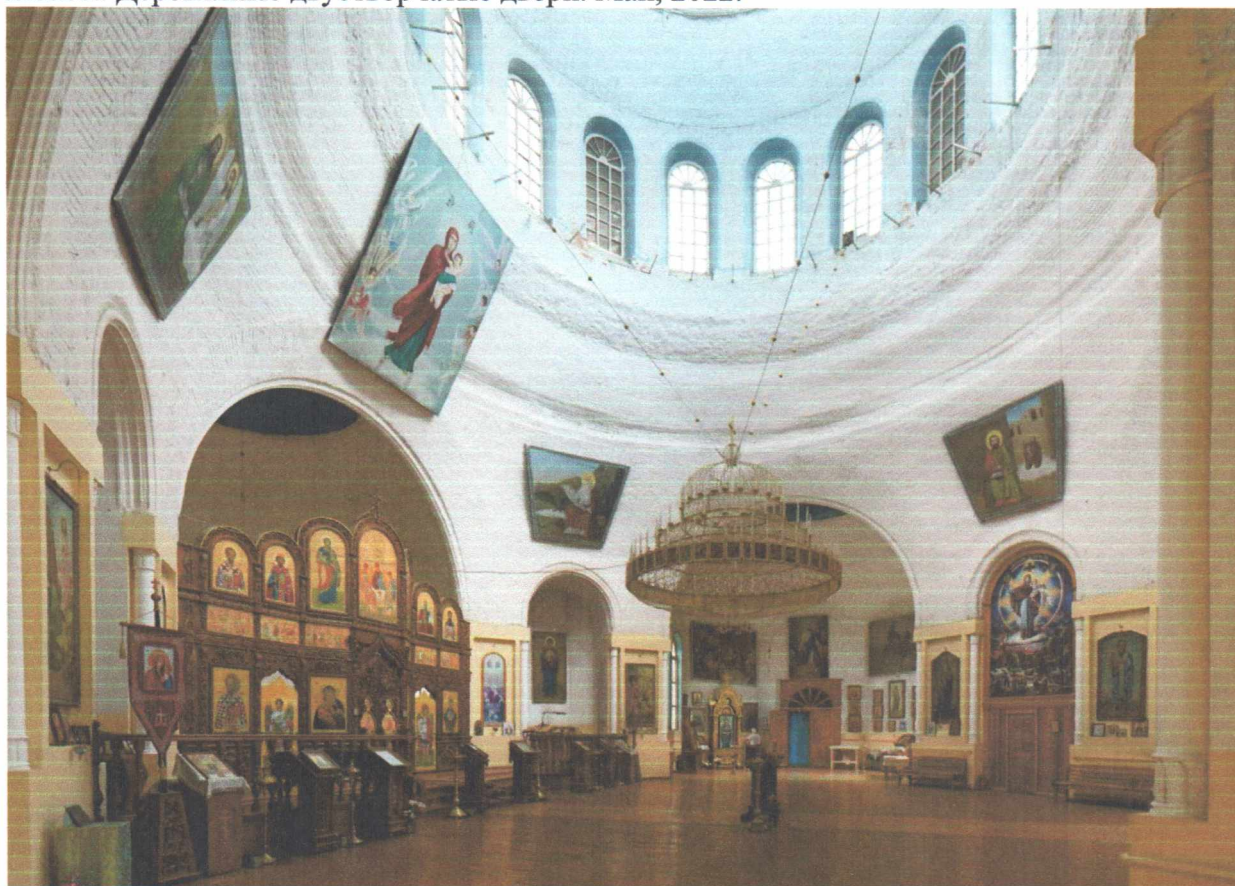
**Фото 15.** Объект культурного наследия регионального значения «Собор Девы Марии», расположенный по адресу: Республика Дагестан, г. Хасавюрт. Вид на интерьер объекта культурного наследия в юго-восточном направлении. Современная отделка поверхностей стен и полов. Кирпичные окрашенные поверхности стен и сводов. Ниши с полуциркульными завершениями, декорированные архивольтом. Прямоугольные ниши декорированы колонками. Май, 2022.
