**Об утверждении предмета охраны  
объекта культурного наследия  
регионального значения «Здание, где  
помещался Порт-Петровский комитет  
РКП(б)», расположенного по адресу:  
Республика Дагестан, г. Махачкала, ул.  
Даниялова, 31**

## **Предмет охраны**

**объекта культурного наследия регионального значения  
«Здание, где помещался Порт-Петровский комитет РКП(б))»,  
(ЕГРОКН 051710862780005), расположенный по адресу: Республика  
Дагестан, г. Махачкала, ул. Даниялова, 31.**

## Графическое отображение предмета охраны

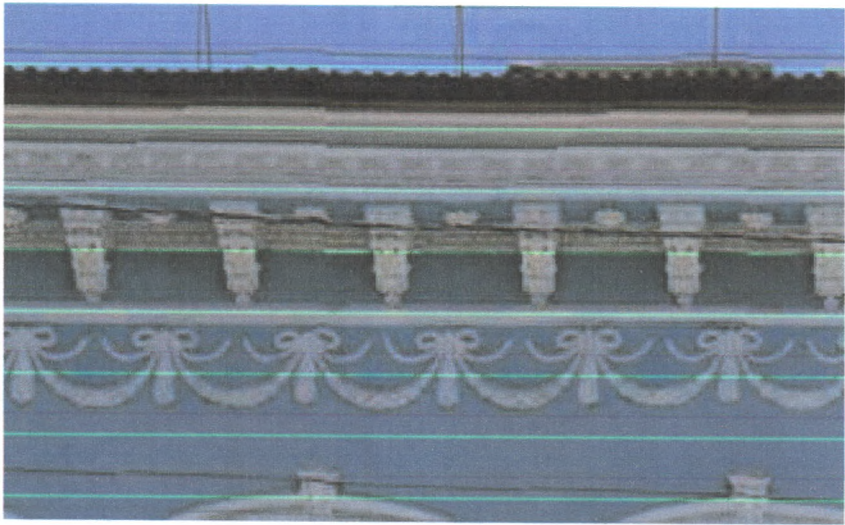
| 1 | | Венчающий карниз фасада здания. |

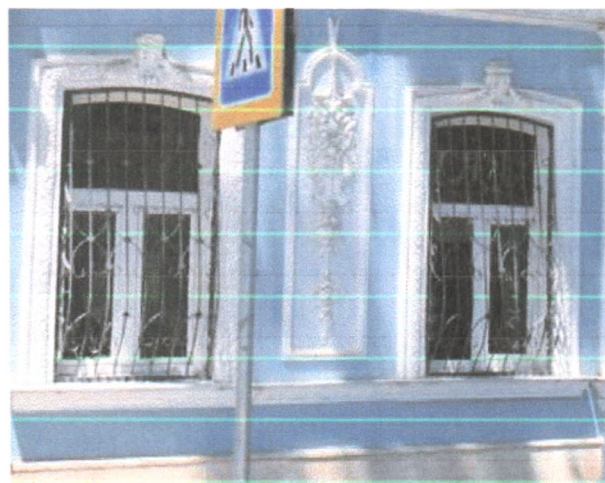
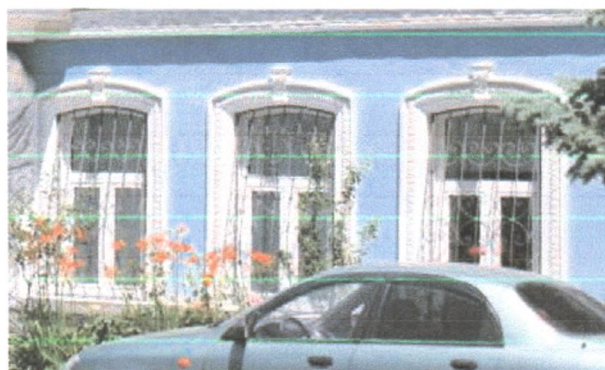
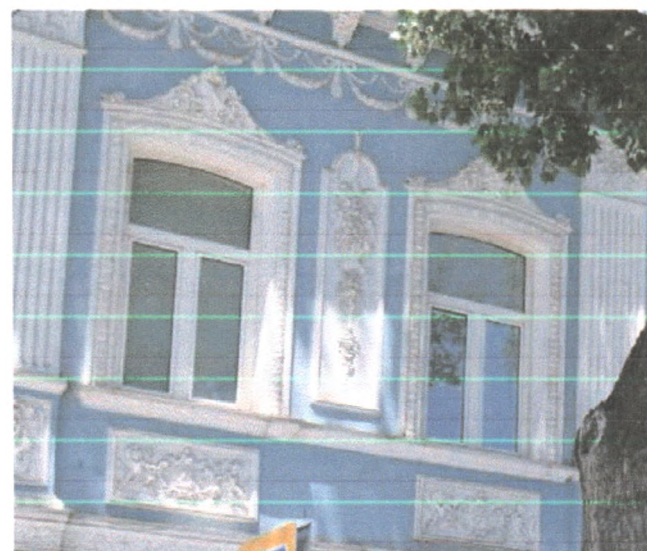
2.1

Оконные проемы  
первого этажа с  
лучковыми  
перемычками и  
обрамленные  
карнизом с  
имитацией  
замкового камня

- цоколь простого профиля и цокольный карниз;  
- местоположение и габариты оконных проемов 1 этажа с лучковыми перемычками и обрамленные карнизами;  
- местоположение и габариты оконных проемов 2 этажа с лучковыми перемычками, обрамленные карнизом, с диадемой и филенками;  
- местоположение и габариты молдинга делящего этажи и венчающего карниза;  
- местоположение и габариты дверных проемов 1 этажа с лучковыми перемычками и глухой фрамугой.

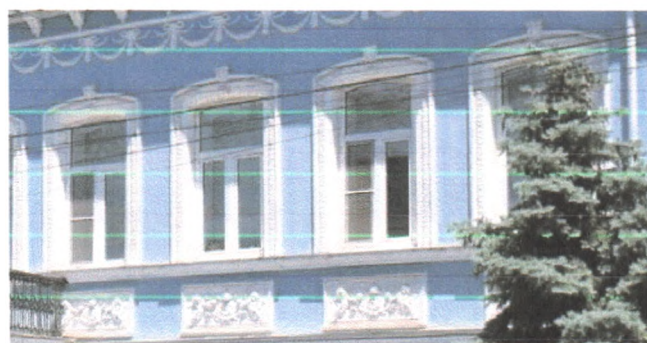
2.2

- 1) Оконные проемы  
второго этажа с  
лучковыми  
перемычками и  
обрамленные  
карнизом с  
диадемой
- 2) фасадная  
филёнка

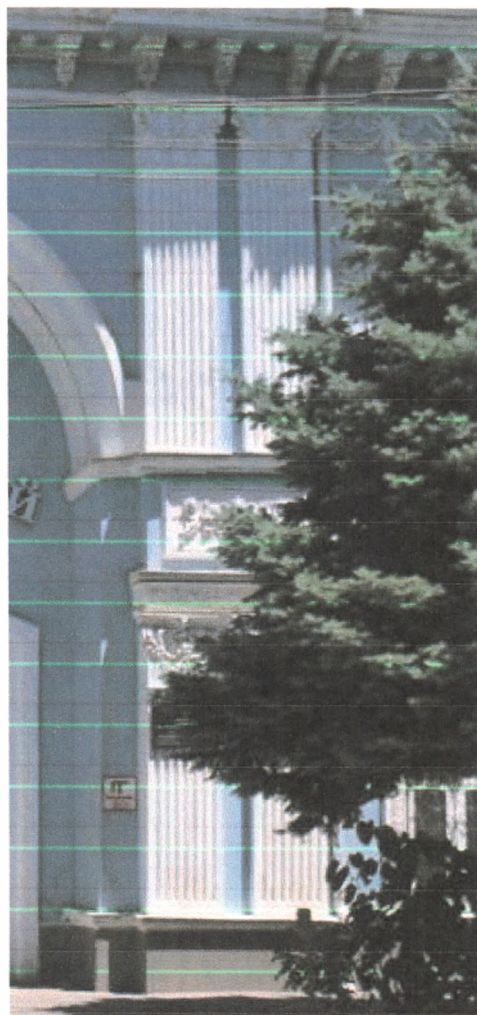
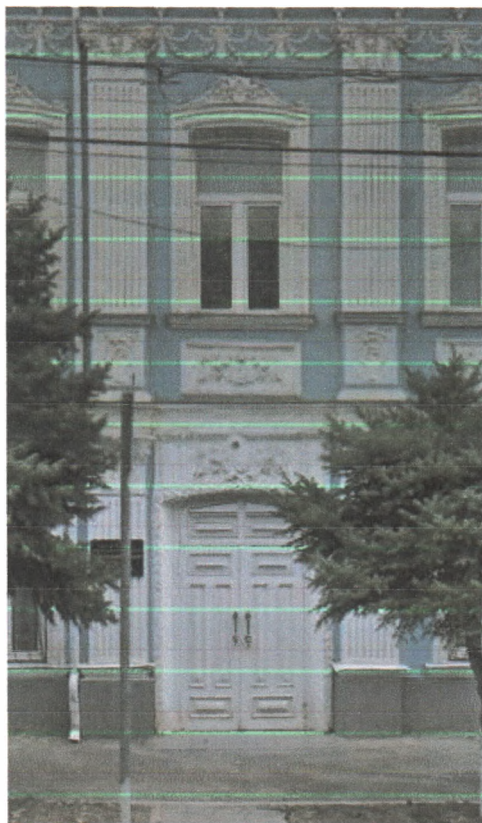
3

- 1) Двойные пилястры, обрамляющие центральную арку
- 2) пилястры обрамляющие дверные проемы первого этажа и окна второго этажа по всей высоте фасада

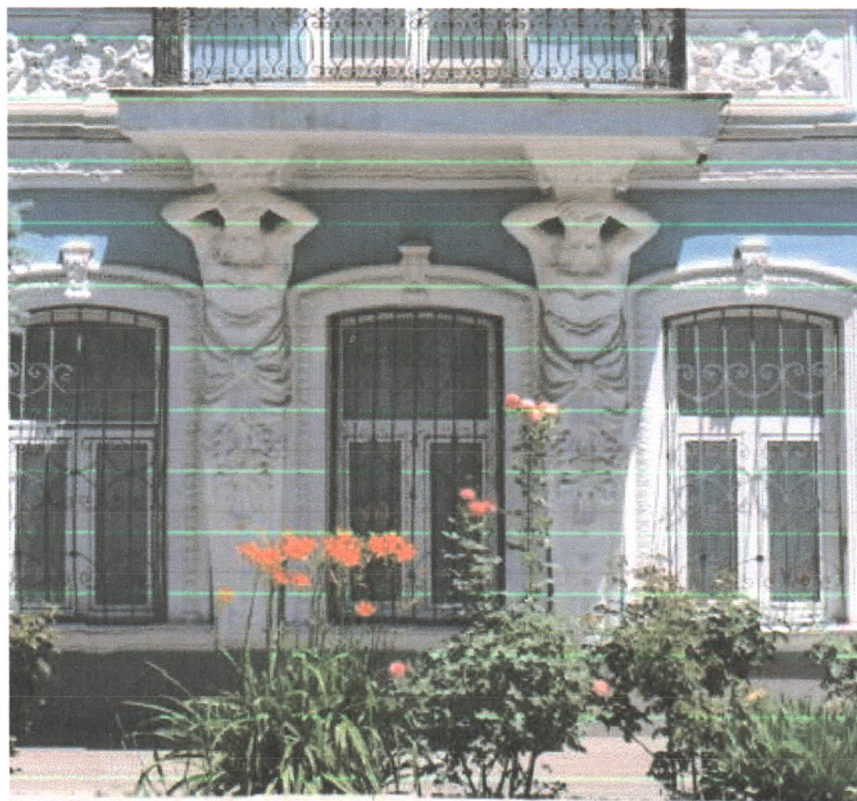
4

Атлант служащий  
искусственной  
опорой балкона

- северо-западного (лицевого) – симметричная в 26 световых осей, включая оси дверных проемов, центральная арка;  
- атланты служащие искусственной опорой балконов.

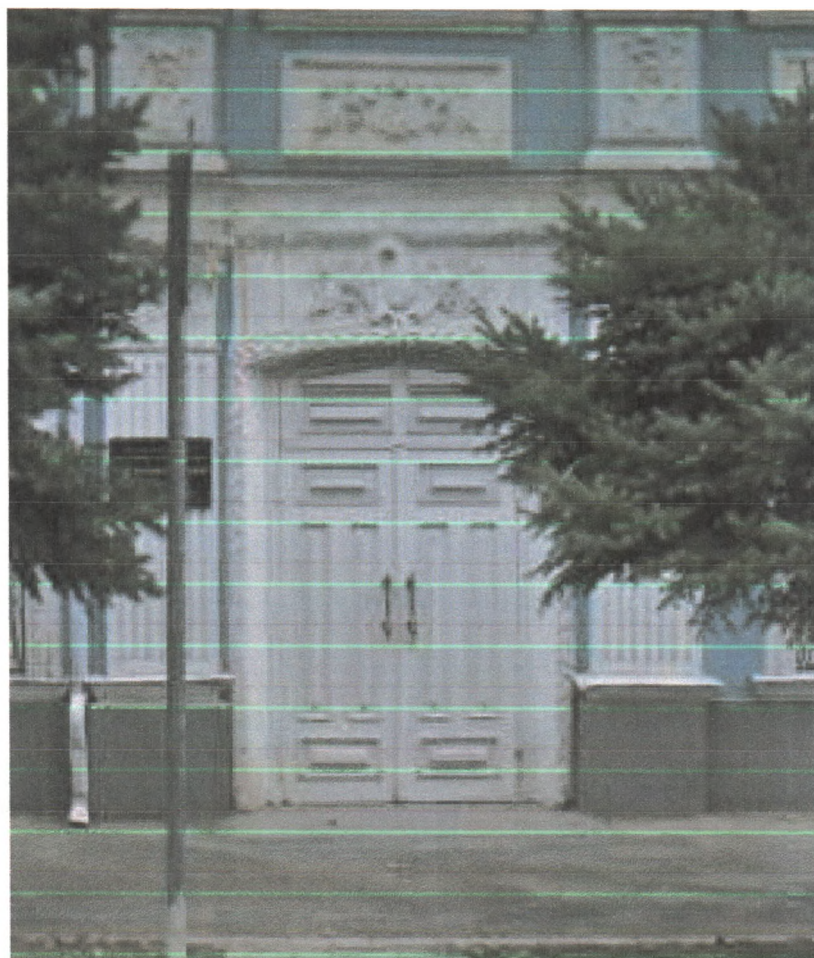
5

Дверные проемы  
первого этажа с  
лучковой  
перемычкой,  
обрамленные  
карнизом

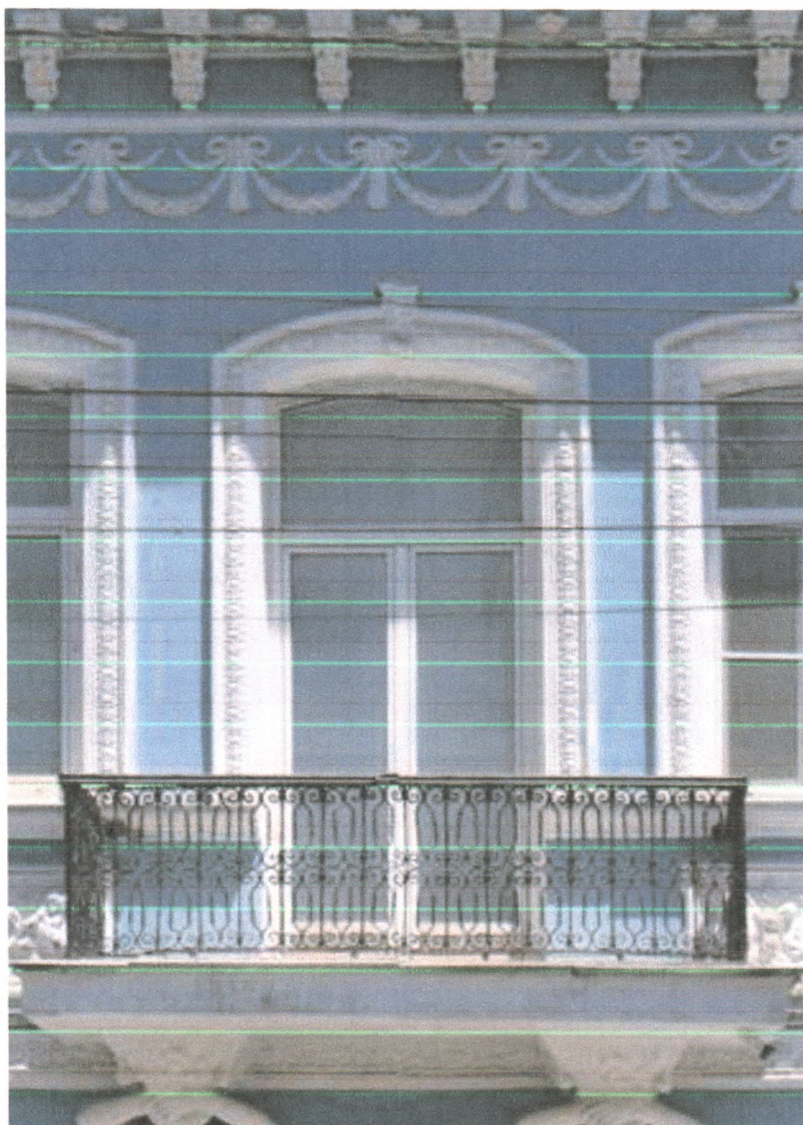
6

Дверные проемы  
второго этажа с  
лучковой  
перемычкой,  
обрамленные  
карнизом

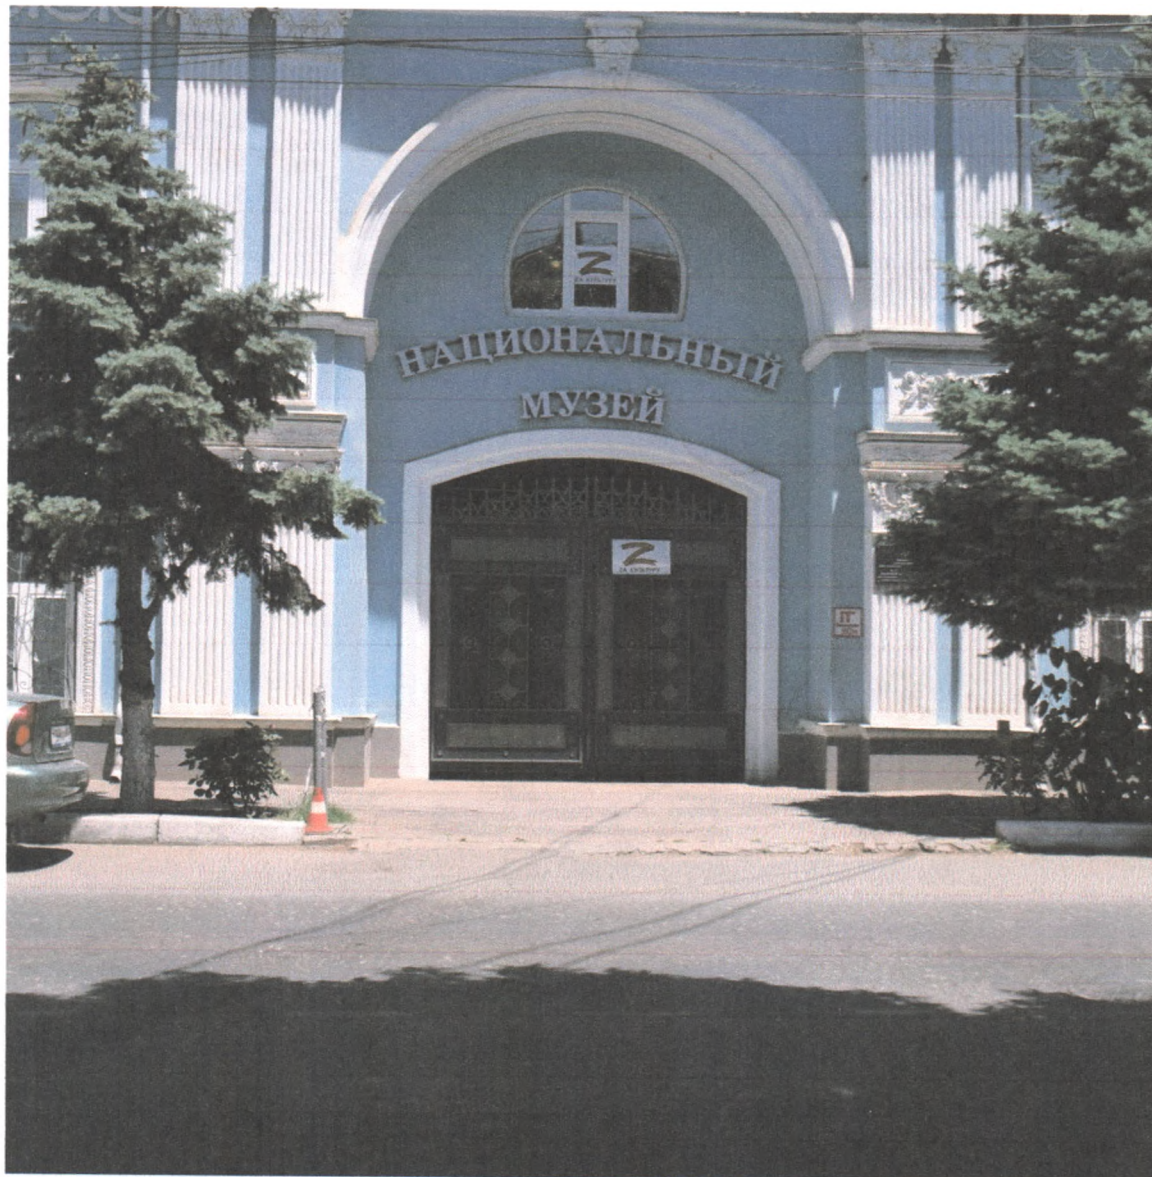
Т.ф.4. Центральная арка

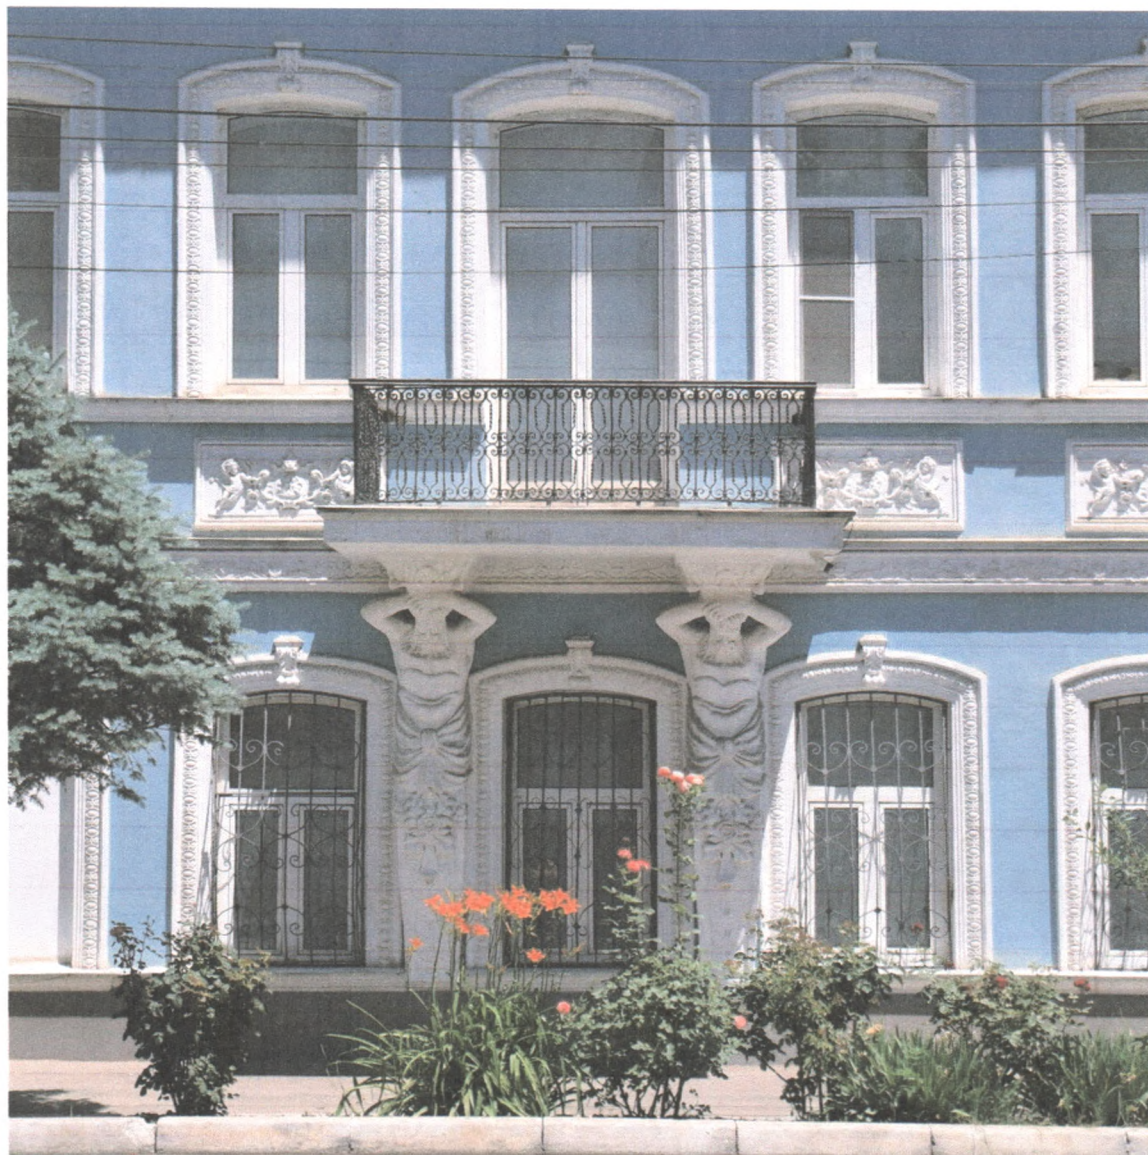
Т.ф.7. Вид на балкон с атлантами.

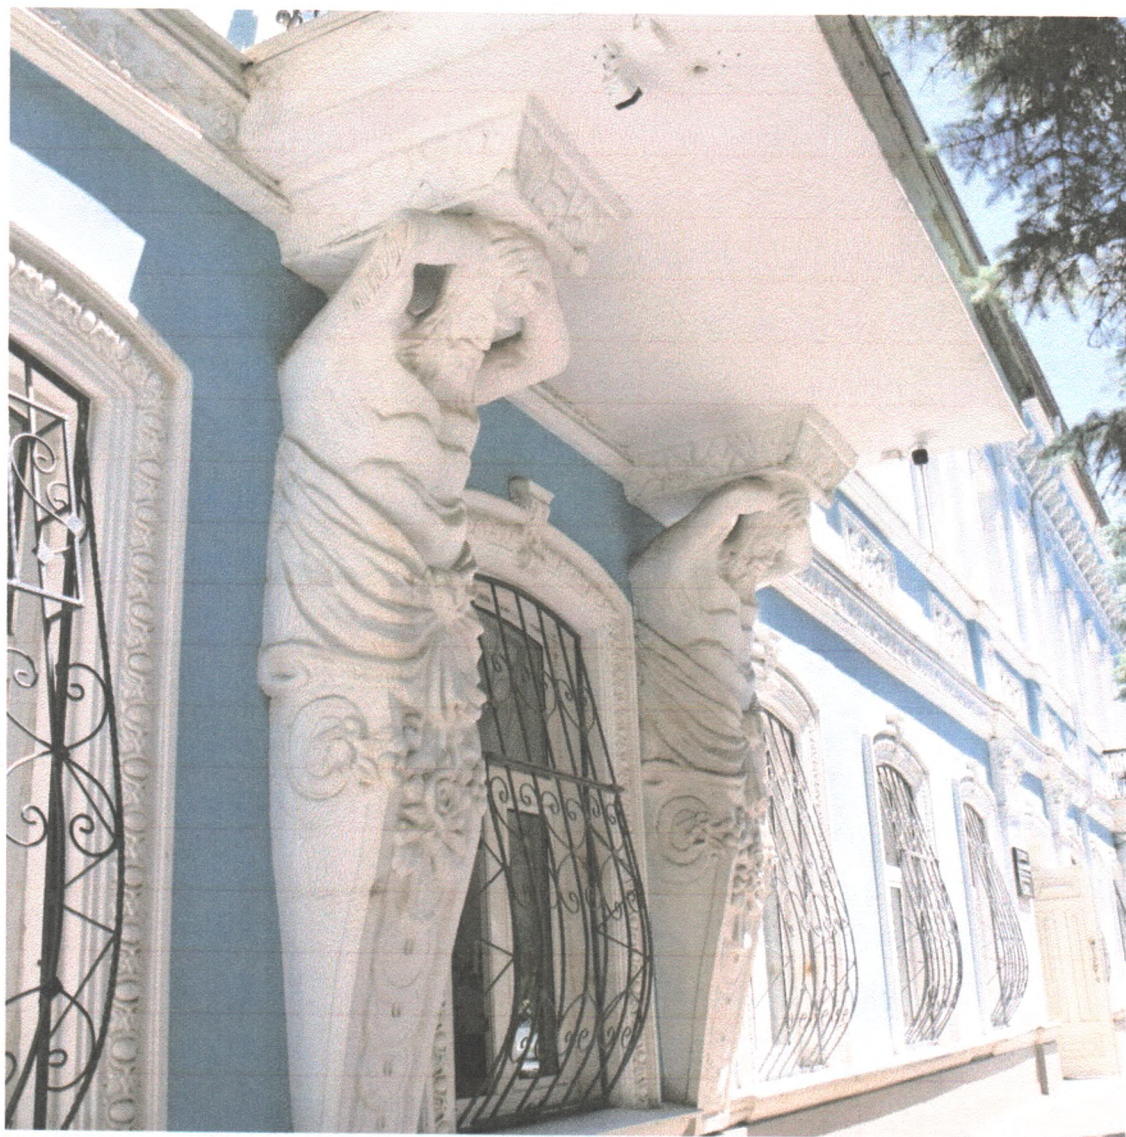
Т.ф.8. Атланты, держащие балкон, крупным планом.
