**П Р И К А З**

**Об утверждении предмета охраны  
объекта культурного наследия  
регионального значения «Здание  
бывшей женской гимназии, в которой  
в годы ВОВ размещались  
эвакогоспитали № 1797, 3222, 4651,  
4653», расположенного по адресу:  
Республика Дагестан,  
г. Буйнакск, ул. Ленина, 42**

### ПРЕДМЕТ ОХРАНЫ

объекта культурного наследия регионального значения «Здание бывшей женской гимназии, в которой в годы ВОВ размещались эвакогоспитали №1797, 3222, 4651, 4653», расположенного по адресу: Республика Дагестан, г. Буйнакск, ул.Ленина, 42.

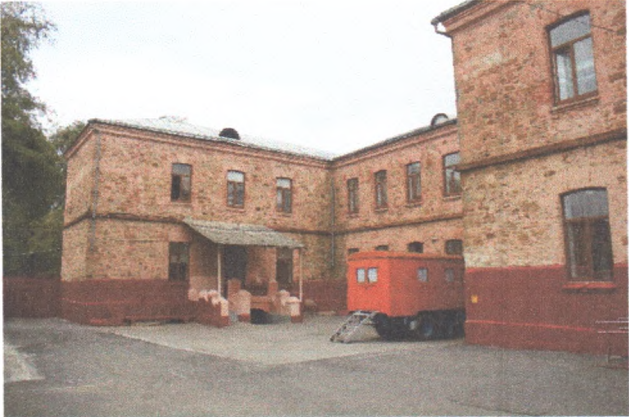
| 2.1 | <p>Объемно-пространственная композиция на дату строительства объекта – 1901 год:</p> <p>-двухэтажное кирпичное здание с коридорным типом планировки помещений под многоскатной крышей.</p> | |

2.1 Объемно-пространственная композиция на дату строительства объекта –1901 год:

-двухэтажное кирпичное здание с коридорным типом планировки помещений под многоскатной крышей.

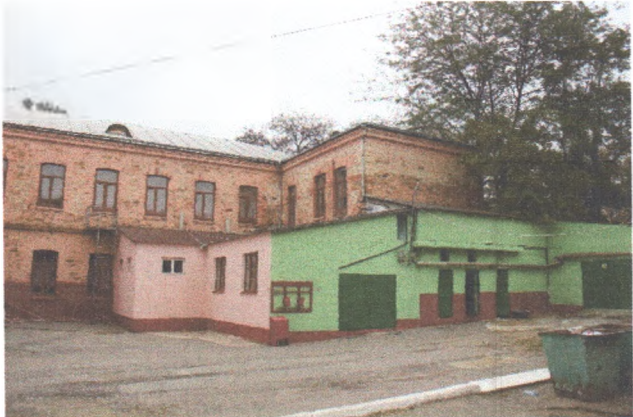
| 2.2 | <p>Крыши - конфигурация: многоскатная</p> <p>конструкция крыши с полуциркульными слуховыми окнами, выходящими на западный фасад.</p> | |

2.2 Крыши - конфигурация:

многоскатная конструкция крыши с полуциркульными слуховыми окнами, выходящими на западный фасад.

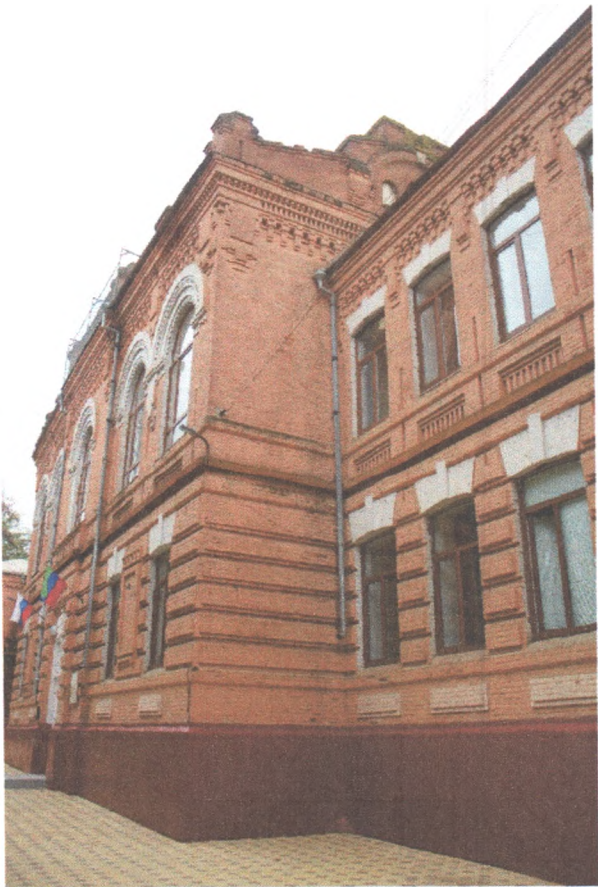
| 2.3 | <p>Отделка фасадной поверхности на дату строительства – 1901 год:</p> <p>лицевой кирпич.</p> | |

2.3 Отделка фасадной поверхности на дату строительства – 1901 год:

лицевой кирпич.

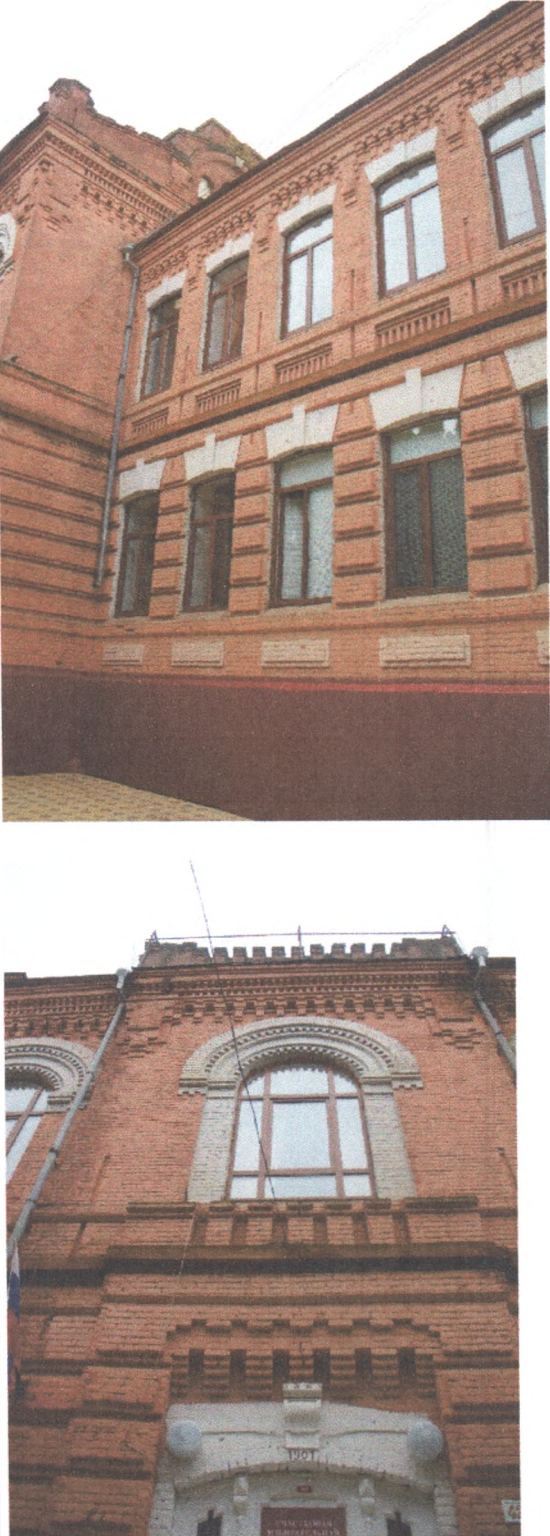
| 2.4.1 | <p>Конфигурация и местоположение оконных проемов в плоскости фасадов на дату строительства-1901 год:</p> <ul style="list-style-type: none"> <li>-оконные проемы на всех плоскостях фасада кроме второго этажа восточного ризалита: с лучковым завершением и упрощенным замковым камнем по центру;</li> <li>-решение оформления арочных оконных проемов второго этажа центрального ризалита в обрамлении двойным архивольтом с зубчиками и ступенчатыми декоративными элементами между проемов;</li> <li>-оконные проемы в цокольной части здания с лучковым завершением и замковым камнем по центру арки.</li> </ul> | |

2.4.1 Конфигурация и местоположение оконных проемов в плоскости фасадов на дату строительства- 1901 год:

-оконные проемы на всех плоскостях фасада кроме второго этажа восточного ризалита: с лучковым завершением и упрощенным замковым камнем по центру;

-решение оформления арочных оконных проемов второго этажа центрального ризалита в обрамлении двойным архивольтом с зубчиками и ступенчатыми декоративными элементами между проемов;

-оконные проемы в цокольной части здания с лучковым завершением и замковым камнем по центру арки.

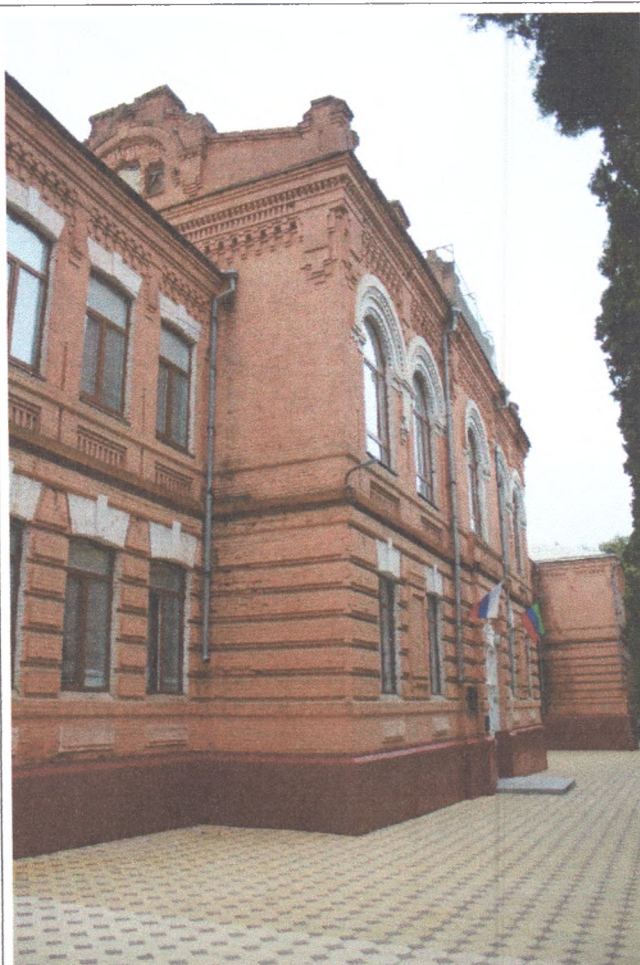
2.4.2 Архитектурно-художественное оформление восточного, северного и южного фасадов на дату строительства – 1901 год:

- рустованный первый этаж здания;
- прямоугольные выступающие элементы под оконными проемами первого этажа;
- прямоугольные ниши с ритмом повторяющихся вертикальных элементов под оконными проемами второго этажа;
- широкий выступающий карниз, усложненный двумя рядами дентикул и рядом фигурных кронштейнов;
- ступенчатые декоративные элементы под карнизом, а также на углах ризалита;
- тонкие вертикальные рамочки между оконными проемами первого этажа центрального ризалита с подоконным карнизом и рядом повторяющихся вертикальных элементов над ними.

2.4.2 Архитектурно-художественное оформление восточного, северного и южного фасадов на дату строительства –1901год:

-рустованный первый этаж здания;

-прямоугольные выступающие элементы под оконными проемами первого этажа;

-прямоугольные ниши с ритмом повторяющихся вертикальных элементов под оконными проемами второго этажа;

-широкий выступающий карниз, усложненный двумя рядами дентикул и рядом фигурных кронштейнов; -ступенчатые декоративные элементы под карнизом, а также на углах ризалита;

-тонкие вертикальные рамочки между оконными проемами первого этажа центрального ризалита с подоконным карнизом и рядом повторяющихся вертикальных элементов над ними.

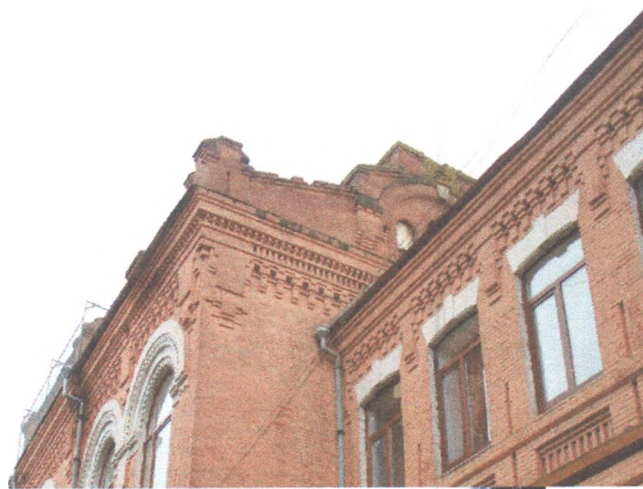
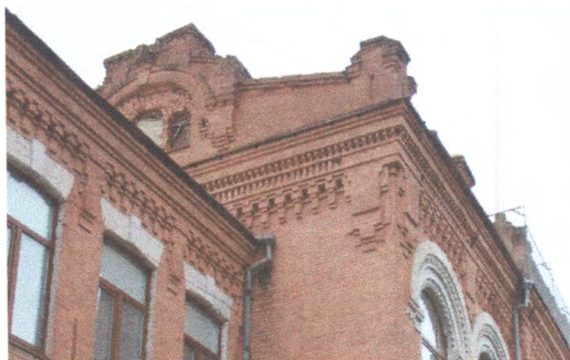
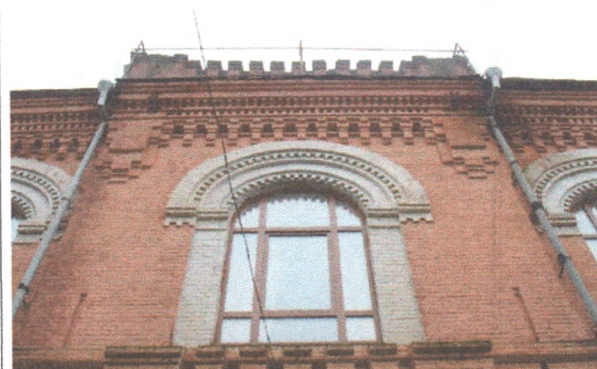
2.4.3 Оформление аттиковых стенок в завершении центрального ризалита восточного фасада:  
-решение северного и южного аттика с трехчастной композицией арочных ниш, объединенных общей аркой с замковым камнем;  
-массивные столбы ступенчатой формы, установленные по углам центрального ризалита;  
-решение восточного аттика с рядом повторяющихся вертикальных столбиков.

#### 2.4.3 Оформление аттиковых стенок в завершении центрального ризалита восточного фасада:

-решение северного и южного аттика с трехчастной композицией арочных ниш, объединенных общей аркой с замковым камнем;

-массивные столбы ступенчатой формы, установленные по углам центрального ризалита;

-решение восточного аттика с рядом повторяющихся вертикальных столбиков.

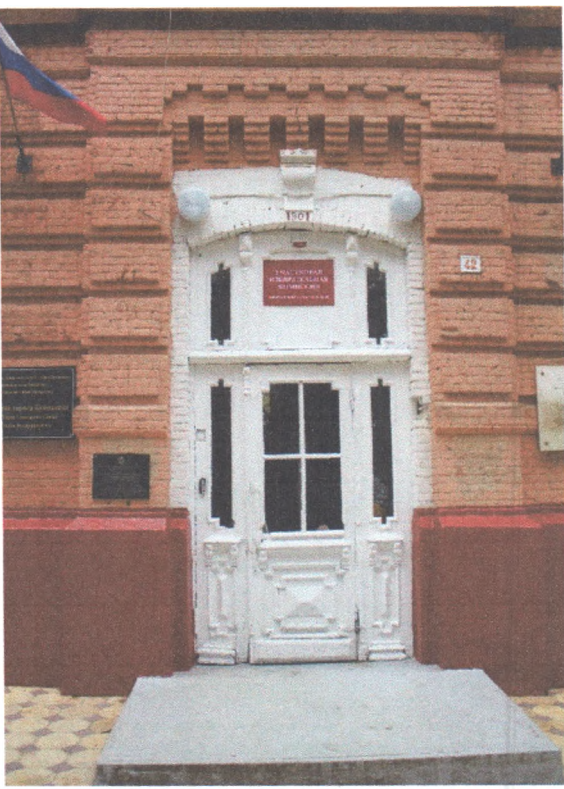
| 2.4.4 | <p>Оформление входной группы восточного фасада:</p> <ul style="list-style-type: none"> <li>-входной проем с лучковым завершением в оформлении рустованными углами с рядом ступенчатых элементов;</li> <li>-заполнение проема - трехчастная деревянная дверь со светопрозрачной конструкцией и декором по типу бриллиантовой рустики в нижней части двери.</li> </ul> | |

#### 2.4.4 Оформление входной группы восточного фасада:

-входной проем с лучковым завершением в оформлении рустованными углами с рядом ступенчатых элементов;

-заполнение проема - трехчастная деревянная дверь со светопрозрачной конструкцией и декором по типу бриллиантовой рустики в нижней части двери.

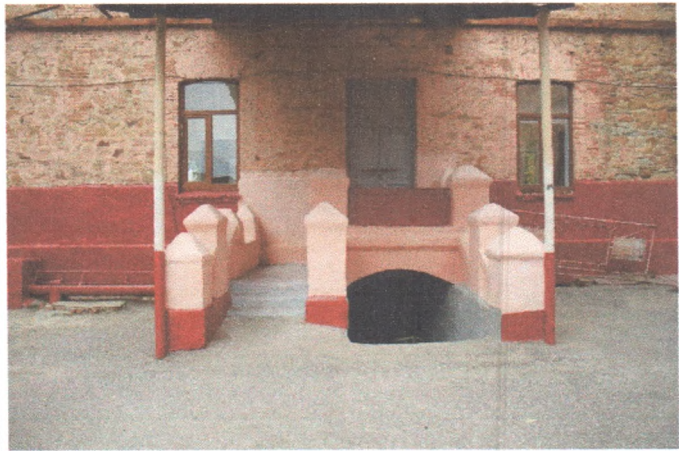
| 2.4.5 | <p>Решение входной группы в цокольную часть на западном фасаде:</p> <ul style="list-style-type: none"> <li>-композиция столбиков с пирамидальными завершениями;</li> <li>-входной проем с лучковым завершением.</li> </ul> | |

#### 2.4.5 Решение входной группы в цокольную часть на западном фасаде:

-композиция столбиков с пирамидальными завершениями;

-входной проем с лучковым завершением.

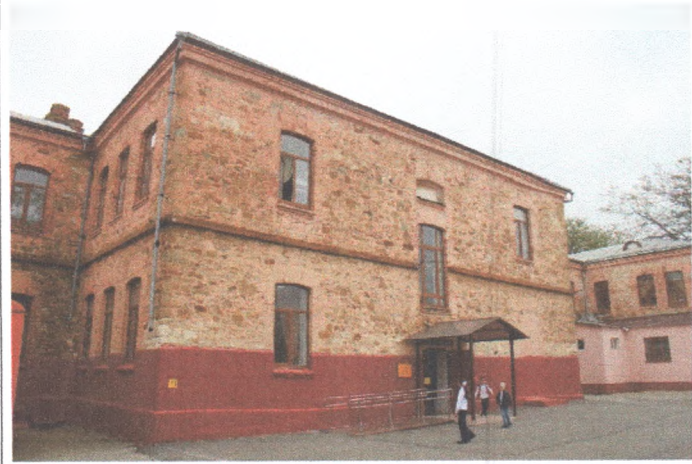
| 2.4.6 | <p>Архитектурно-художественное оформление западного фасада на дату строительства – 1901год:</p> <ul style="list-style-type: none"> <li>-оконные проемы с лучковым завершением и подоконным карнизом из двух полочек;</li> <li>-венчающий карниз упрощенной формы из набора полочек.</li> </ul> | |

#### 2.4.6 Архитектурно-художественное оформление западного фасада на дату строительства –1901год:

-оконные проемы с лучковым завершением и подоконным карнизом из двух полочек;

-венчающий карниз упрощенной формы из набора полочек.

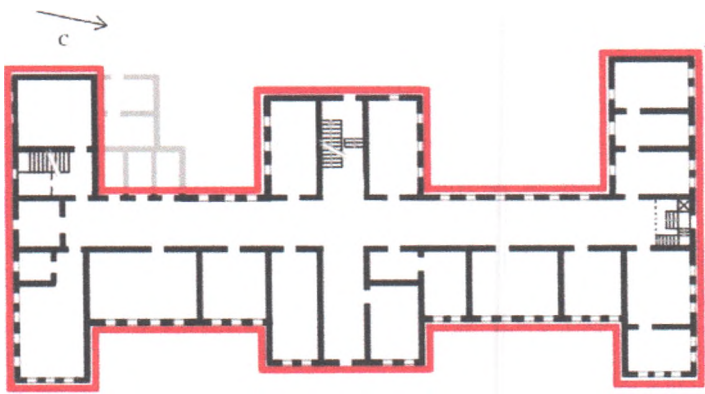
| 3.1 | <p>Пространственно-планировочная структура интерьеров в 2 этажа в границах капитальных стен на дату строительства объекта – 1901 год. Коридорный тип планировки здания с двумя боковыми крыльями и центральным выступающим объемом.</p> | |

#### 3.1 Пространственно-планировочная структура интерьеров в 2 этажа в границах капитальных стен на дату строительства объекта – 1901 год.

Коридорный тип планировки здания с двумя боковыми крыльями и центральным выступающим объемом.

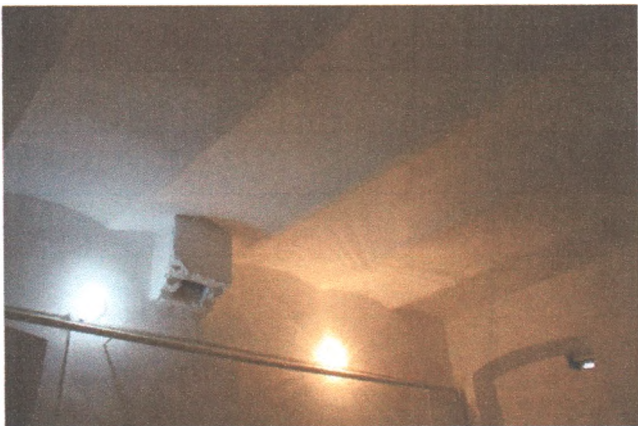
| 3.2 | <p>Конструктивные особенности перекрытия помещения туалета в юго-западной части здания сводами Монье.</p> | |

#### 3.2 Конструктивные особенности перекрытия помещения туалета в юго-западной части здания сводами Монье.

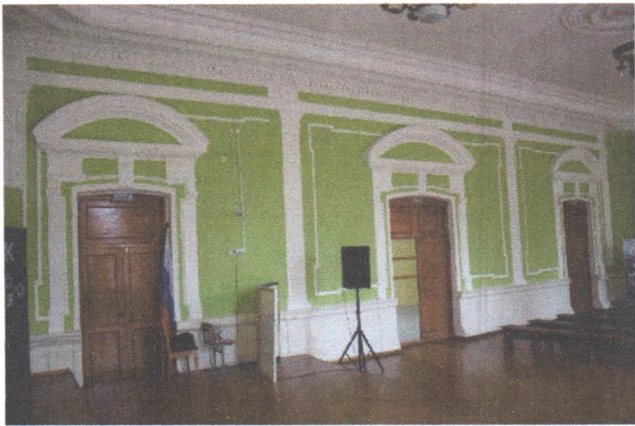
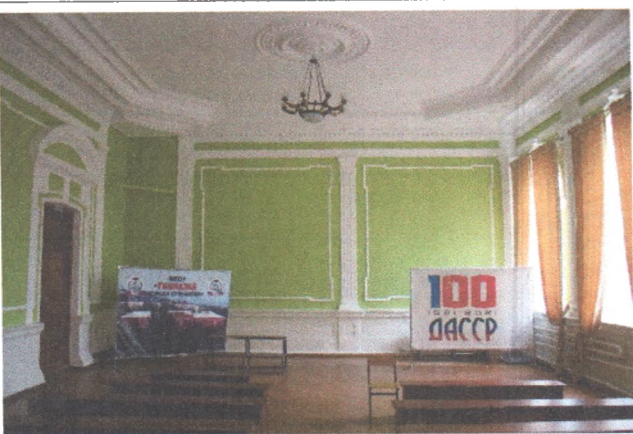
| 3.3 | <p>Декоративное оформление поверхностей фасадов актового зала:<br/> - лепной декор в украшении лучковых фронтонов с иониками над дверными проемами;<br/> -подобие замковых камней по центру</p> | |

| | <p>дверных проемов с лучковым завершением;</p> <p>-широкий потолочный карниз с рядами иоников и дентикул;</p> <p>-оформление плоскостей стен каннелированными пилястрами на филенчатом основании;</p> <p>-тонкие лепные рамочки в пространствах между пилястрами;</p> <p>-круглые лепные розетки с растительным орнаментом в оформлении потолков;</p> <p>-заполнение дверных проемов - деревянные филенчатые двери;</p> <p>-широкий профилированный потолочный карниз, усложненный рядами иоников и дентикул.</p> | |

### 3.3 Декоративное оформление поверхностей фасадов актового зала:

- лепной декор в украшении лучковых фронтонов с иониками над дверными проемами;
- подобие замковых камней по центру дверных проемов с лучковым завершением;
- широкий потолочный карниз с рядами иоников и дентикул;
- оформление плоскостей стен каннелированными пилястрами на филенчатом основании;
- тонкие лепные рамочки в пространствах между пилястрами;
- круглые лепные розетки с растительным орнаментом в оформлении потолков;
- заполнение дверных проемов - деревянные филенчатые двери;
- широкий профилированный потолочный карниз, усложненный рядами иоников и дентикул.

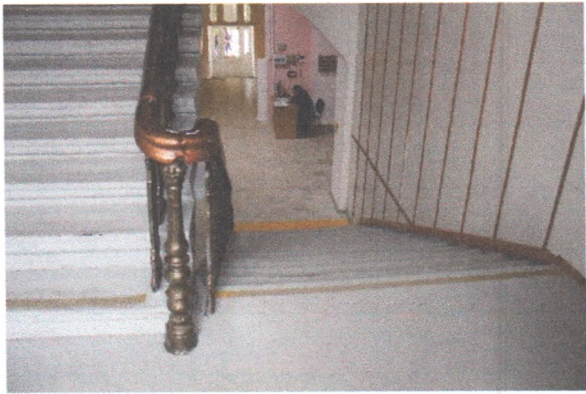
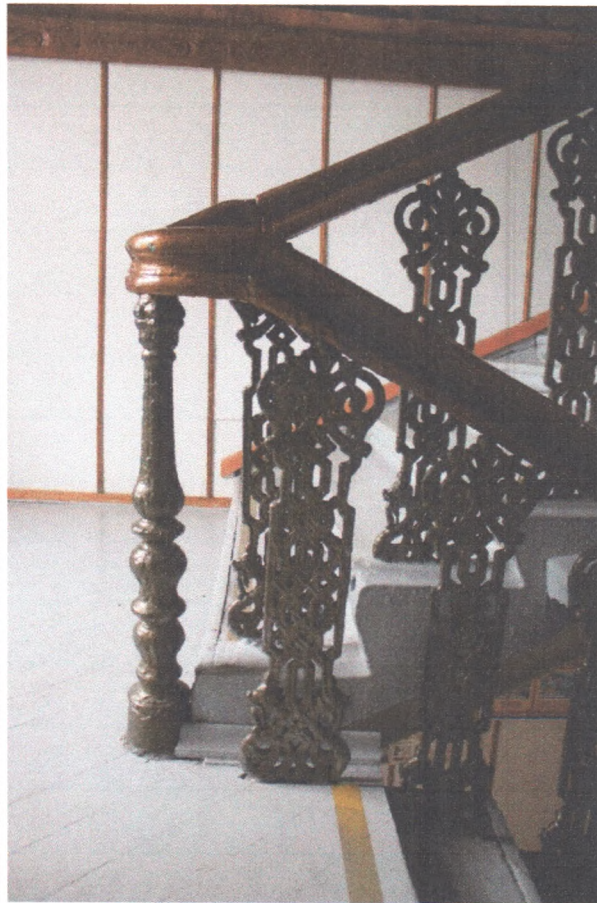
| 3.4 | <p>Расположение, конфигурация лестничных маршей в структуре здания.</p> <p>Материал и форма ограждений с коваными орнаментальными мотивами.</p> | |

### 3.4 Расположение, конфигурация лестничных маршей в структуре здания.

Материал и форма ограждений с кованными орнаментальными мотивами.
