**Об утверждении предмета охраны
объекта культурного наследия
регионального значения «Дом Союза
архитекторов», расположенного
по адресу: Республика Дагестан,
г. Махачкала, ул. Буйнакского, 23.**

Предмет охраны

**объекта культурного наследия регионального значения «Дом Союза архитекторов (ЕГРОКН 051710905770005, расположенного по адресу:
Республика Дагестан, г. Махачкала, ул. Буйнакского, 23**

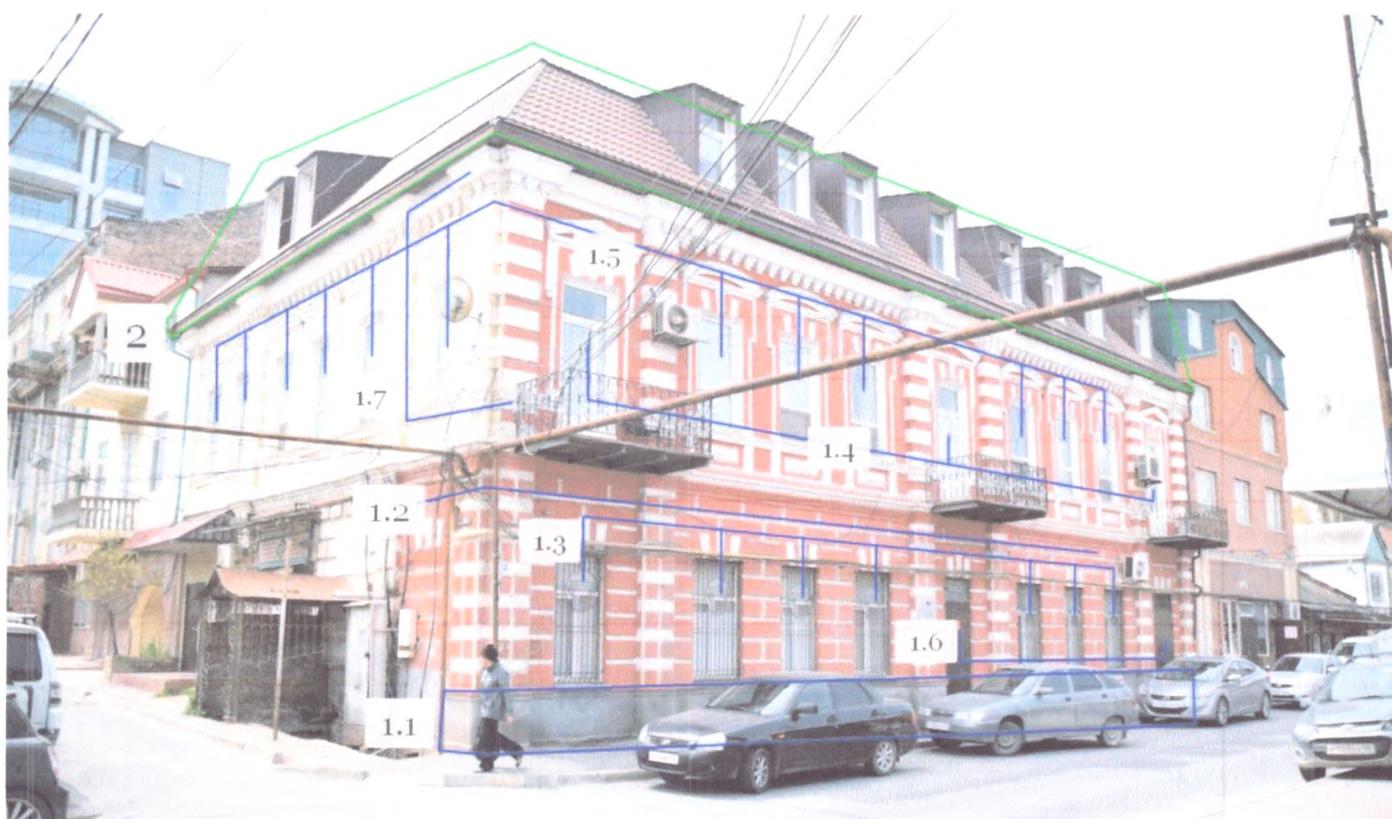
Графическое отображение предмета охраны

Элементы объекта, которые были добавлены позднее

Элементы объекта, которые не претерпели изменений

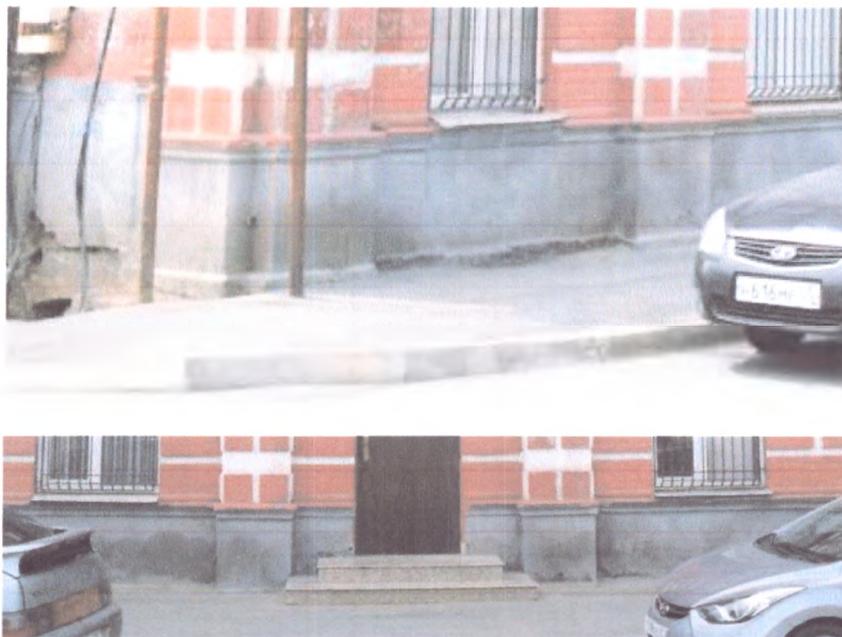
1.1

Цоколь здания

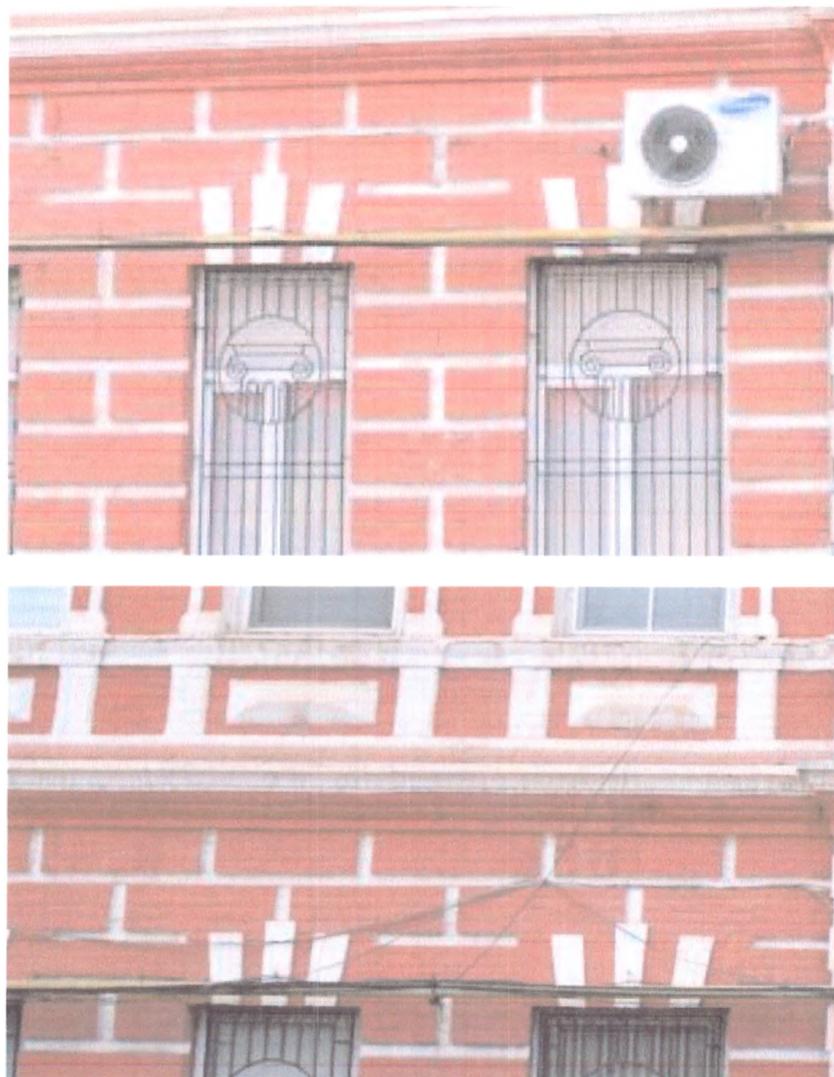
1.2

Фасады из красного кирпича.

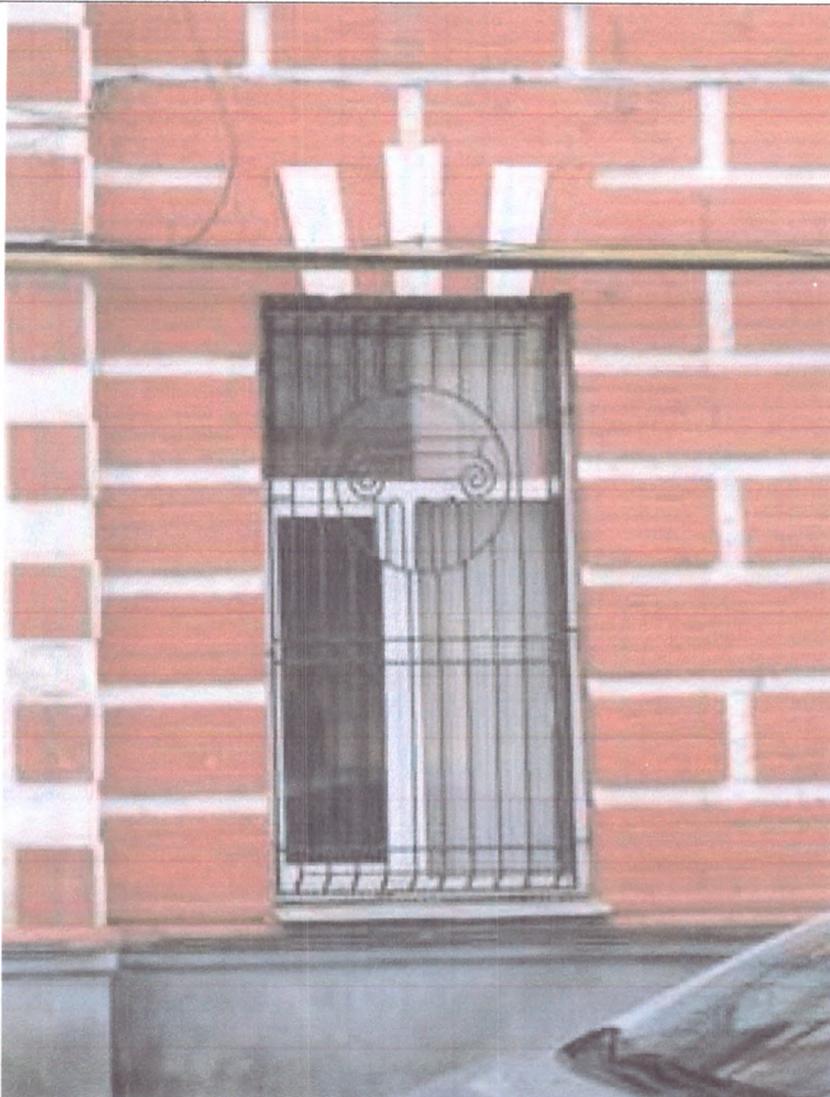
1.3

Оконные проемы
первого этажа с
клинчатыми
перемычками

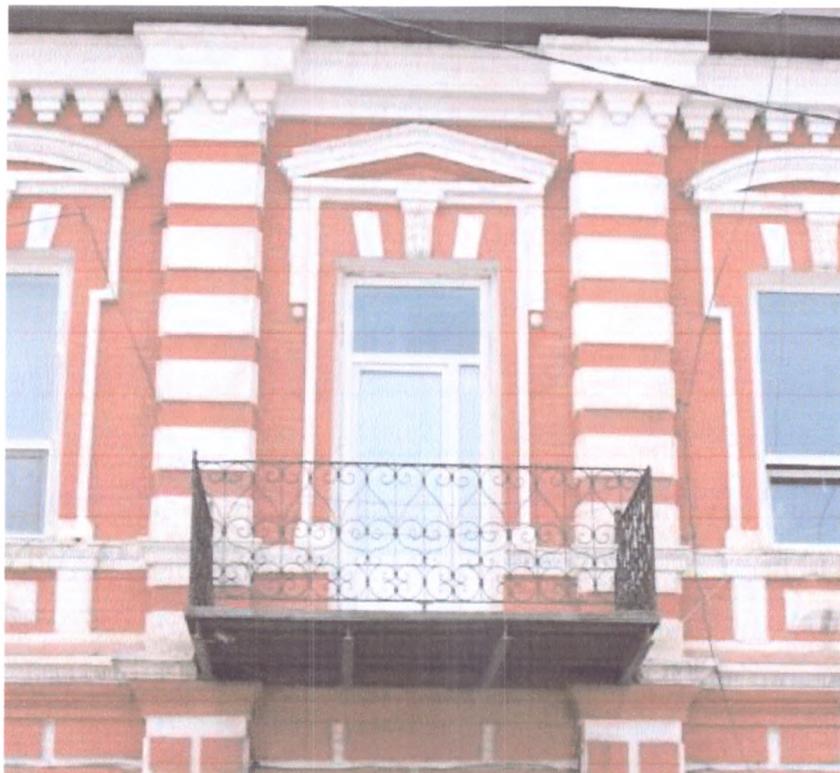
1.4

второго этажа с
клинчатыми
перемычками и
карнизом с
сандриками

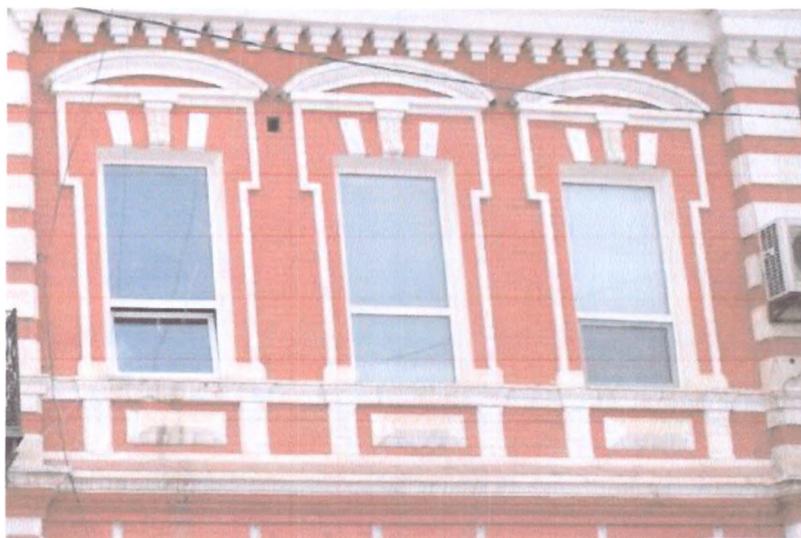
1.5

Оконные проемы
второго этажа с
клинчатыми
перемычками и
карнизом с
сандриками и
филенками.

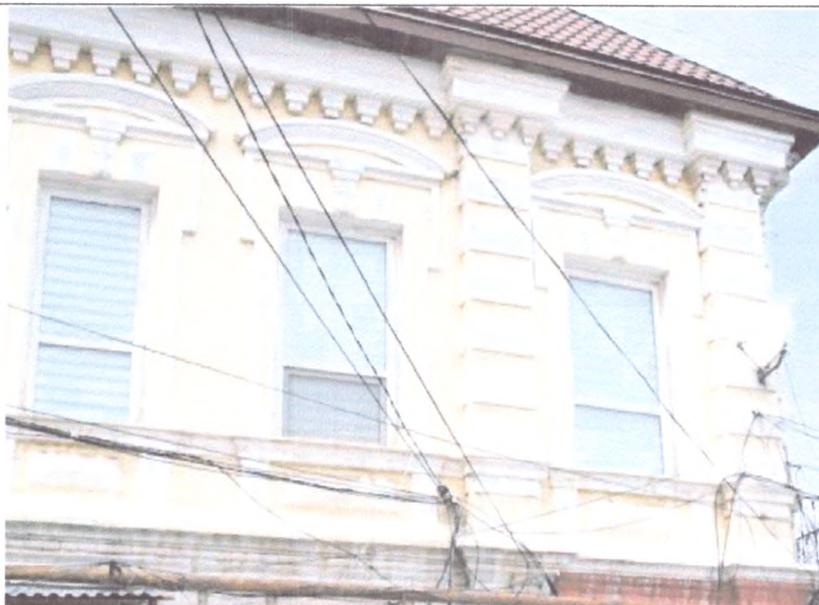
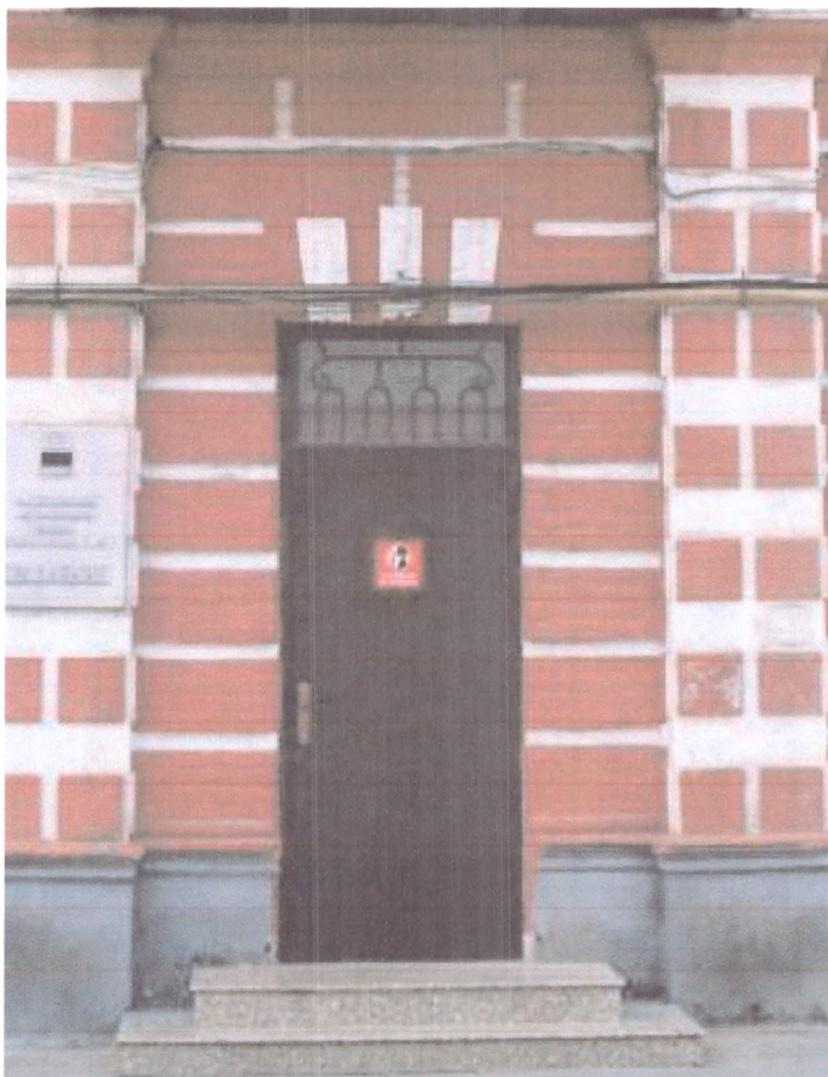
1.6

Дверные проемы
первого этажа с
клинчатыми
перемычками

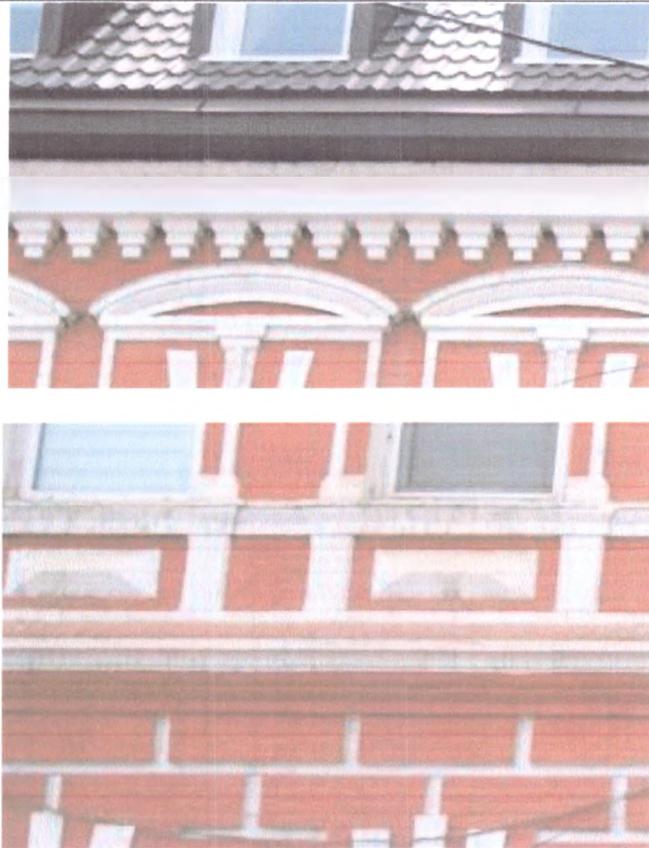
1.7

Молдинг делящий

этажи и фасадный карниз

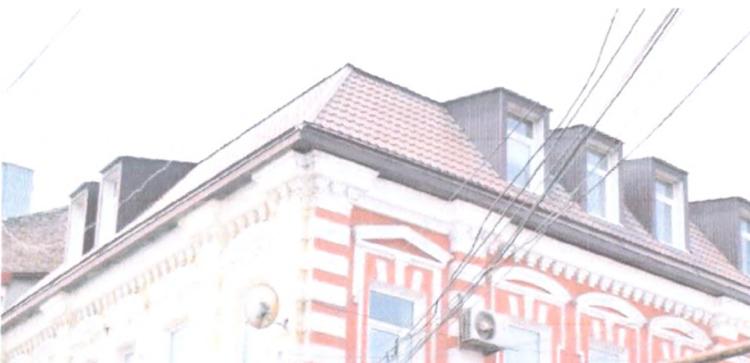
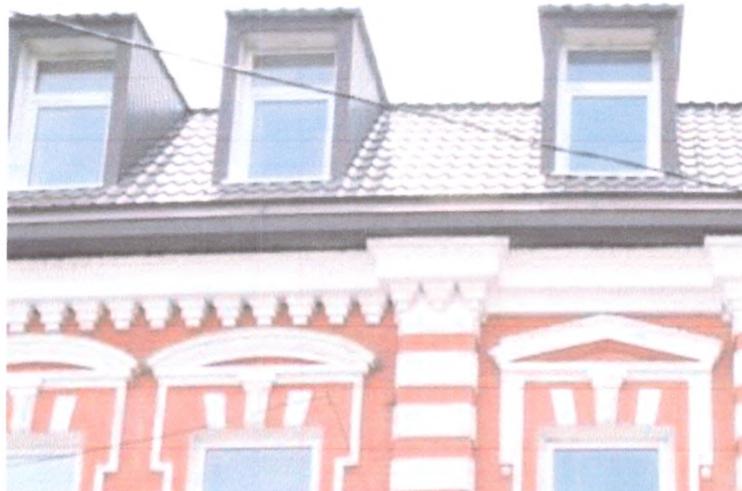
2

Мансардный этаж с металлочерепичным покрытием и мансардными

ОКНАМИ

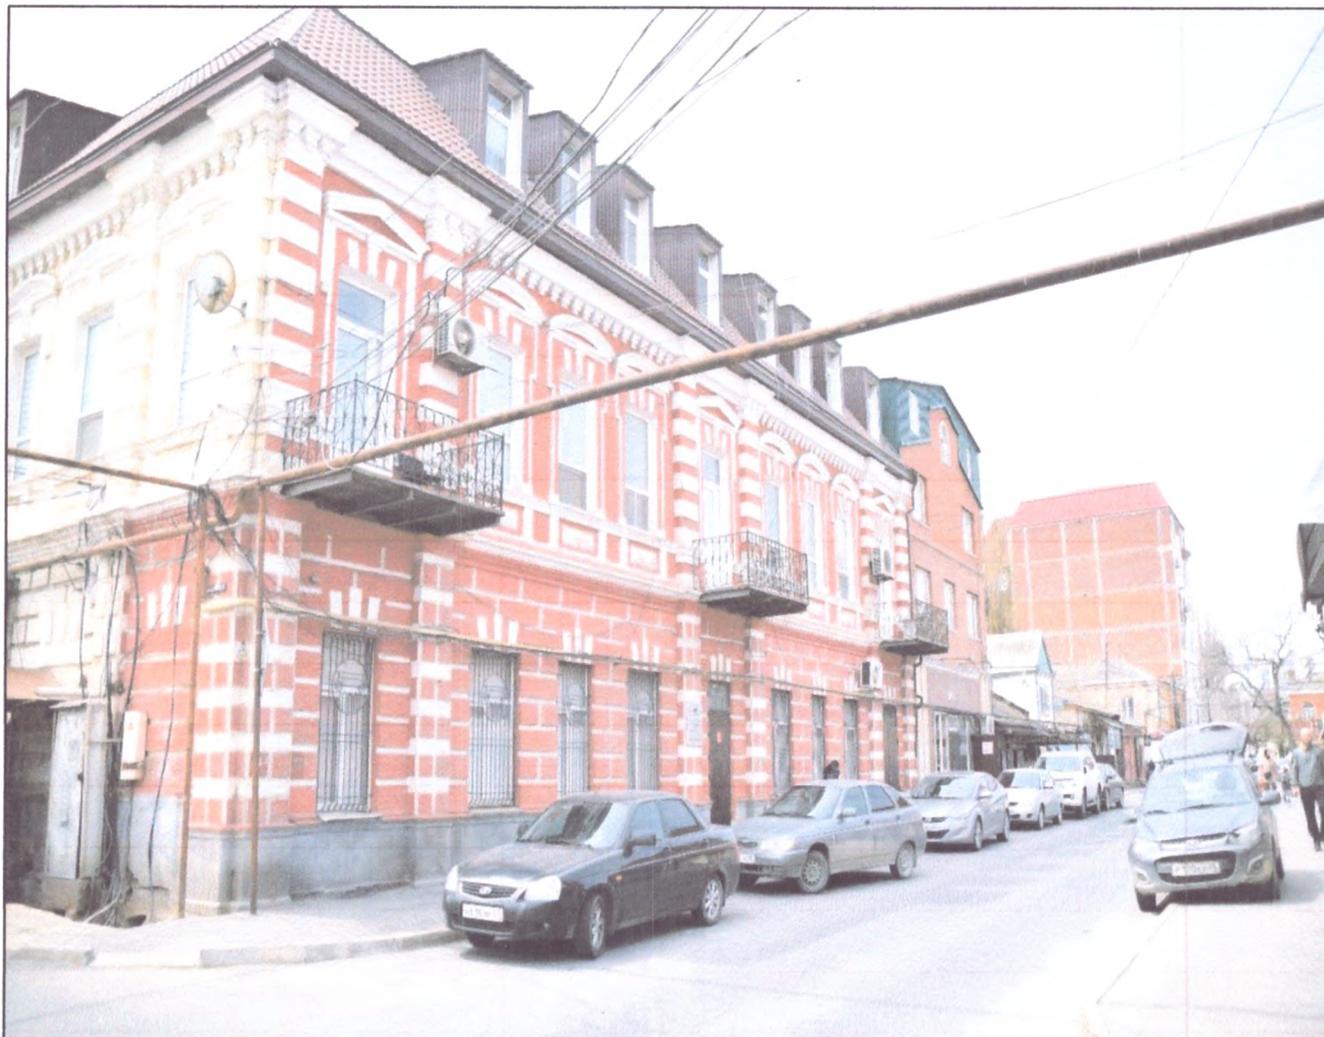
Т.ф.1 Общий вид на фасад с восточной стороны

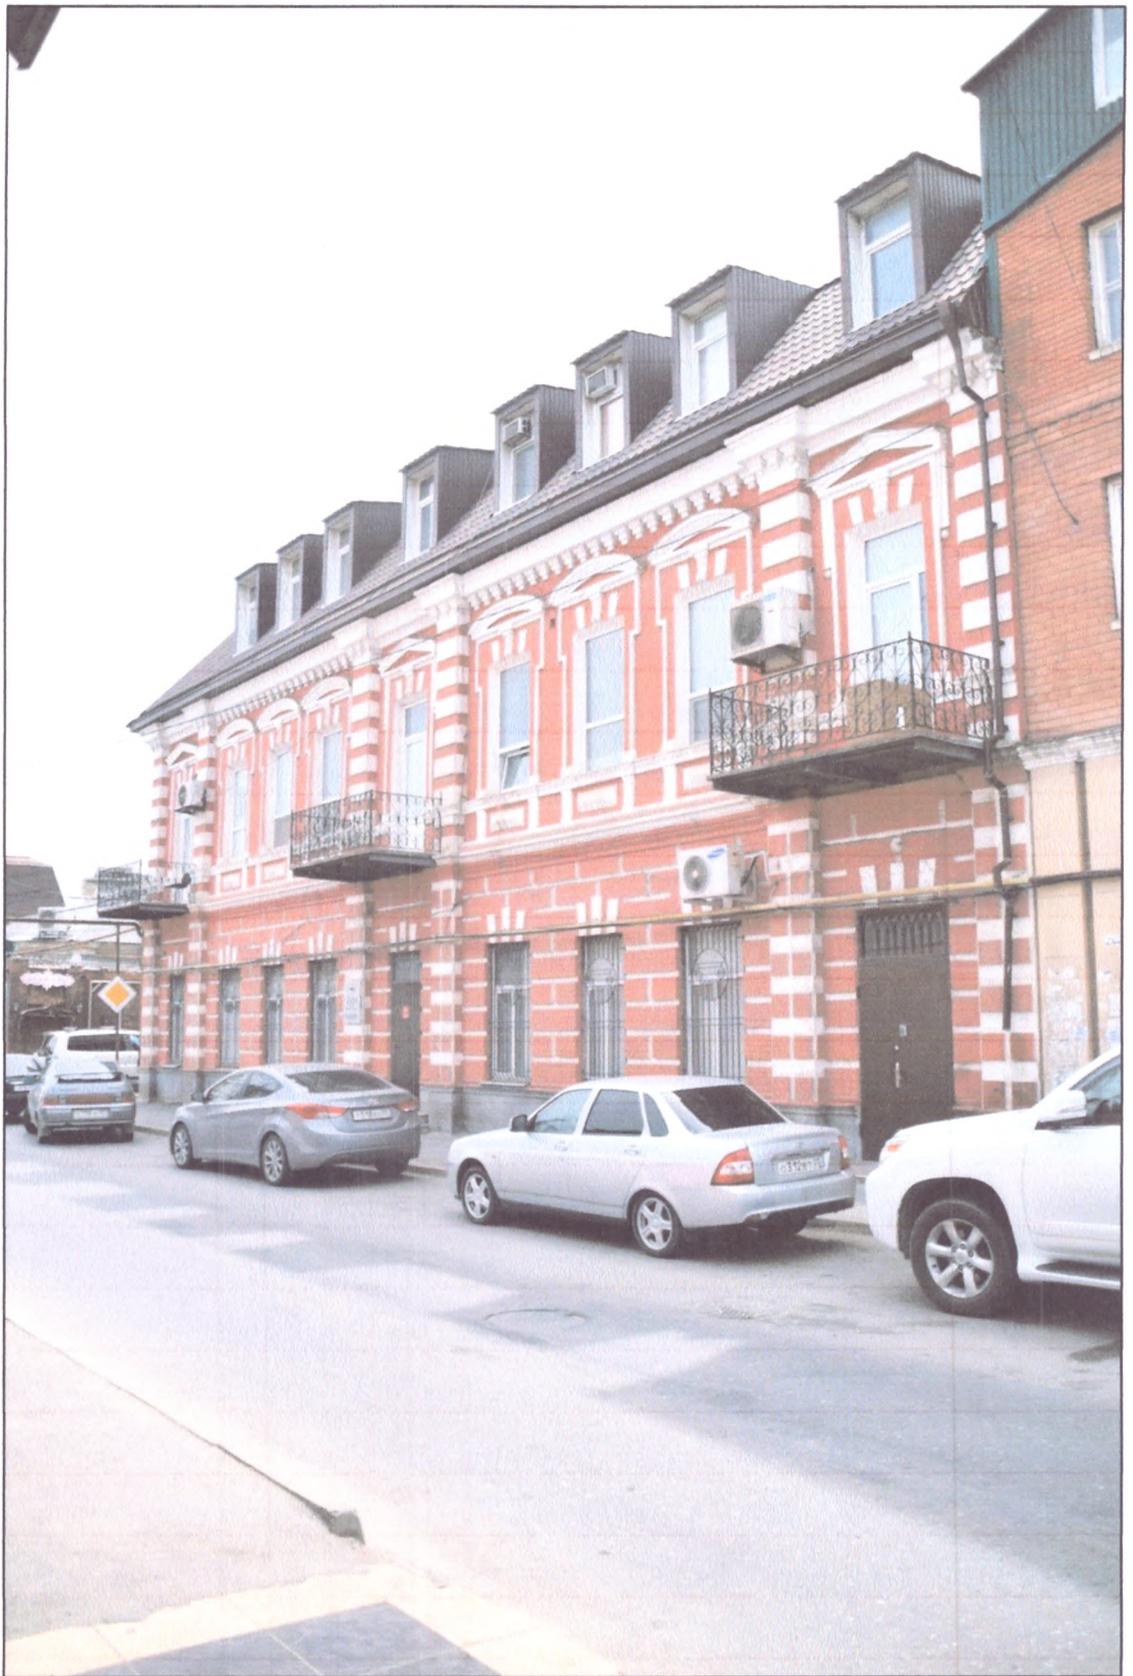
Т.ф.2 Общий вид на фасад с северо-западной стороны.

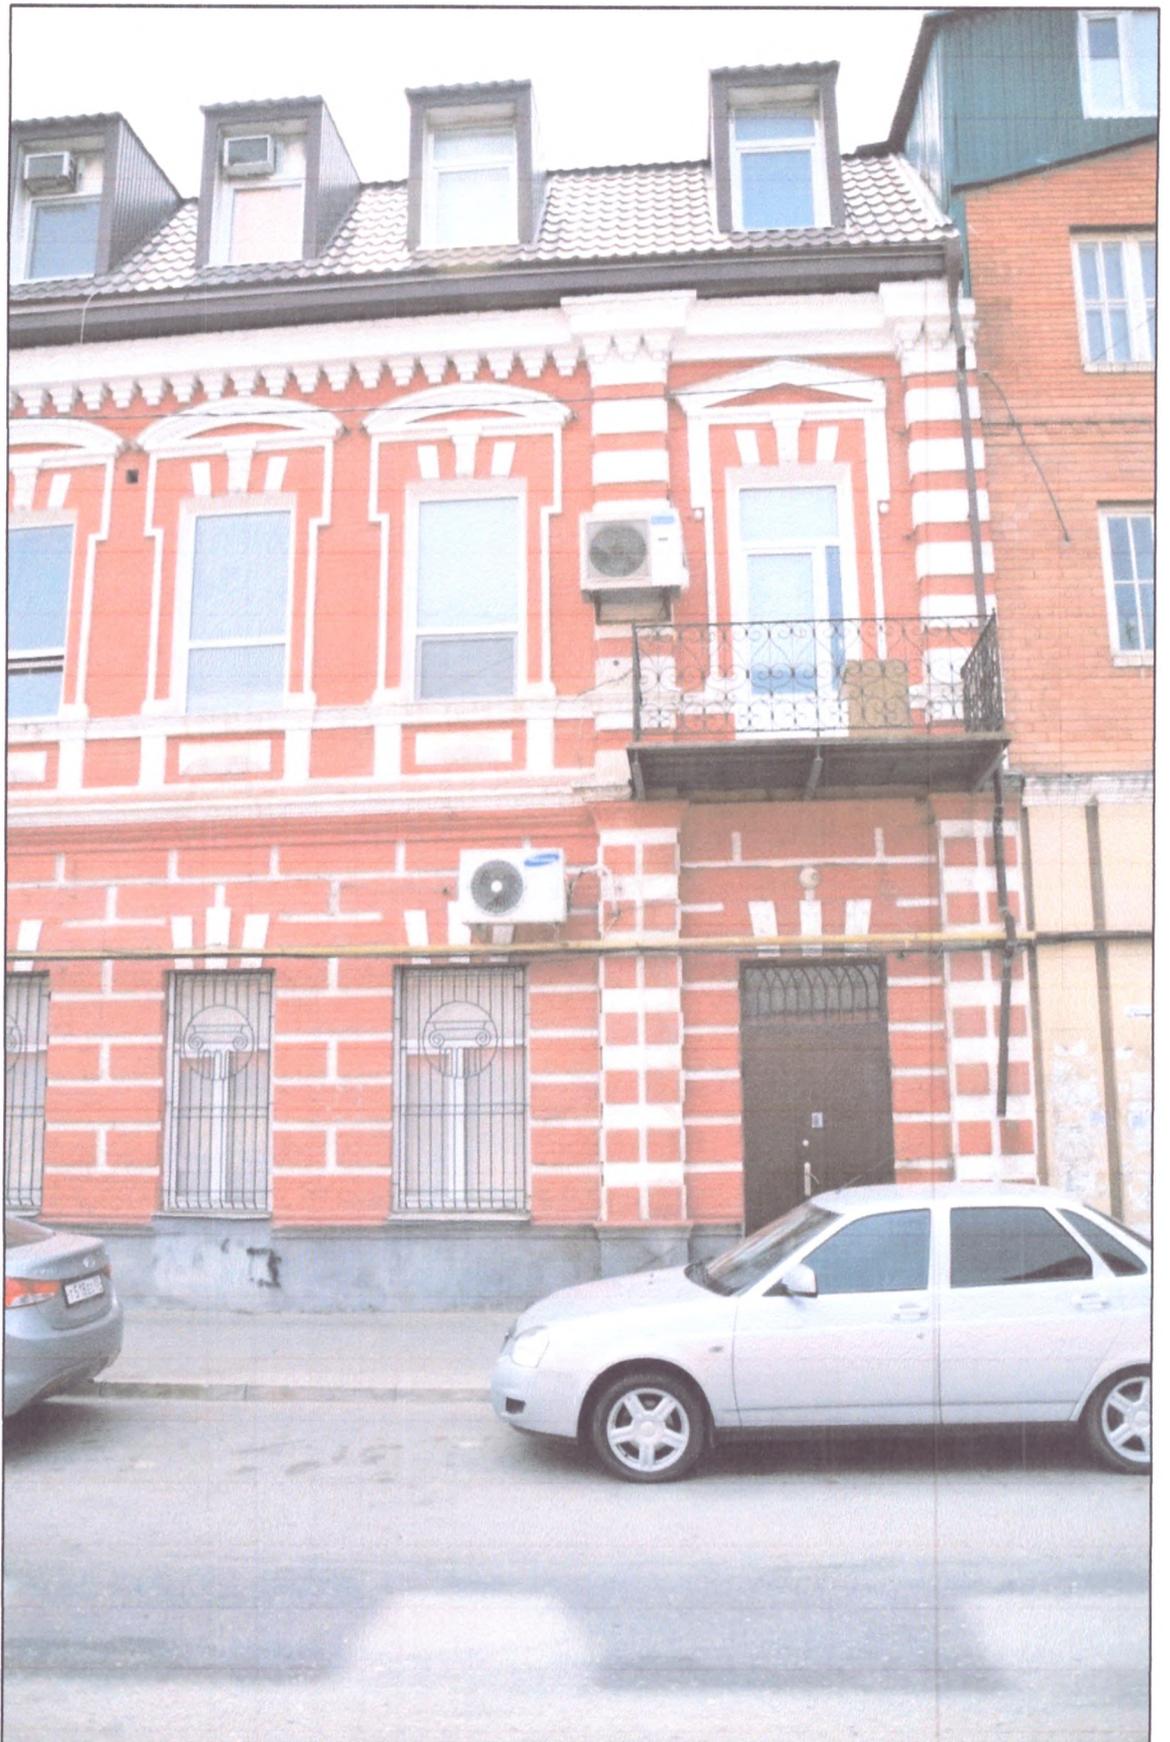
Т.ф.3 Фрагмент главного фасада: дверные и оконные проемы здания и балкон;

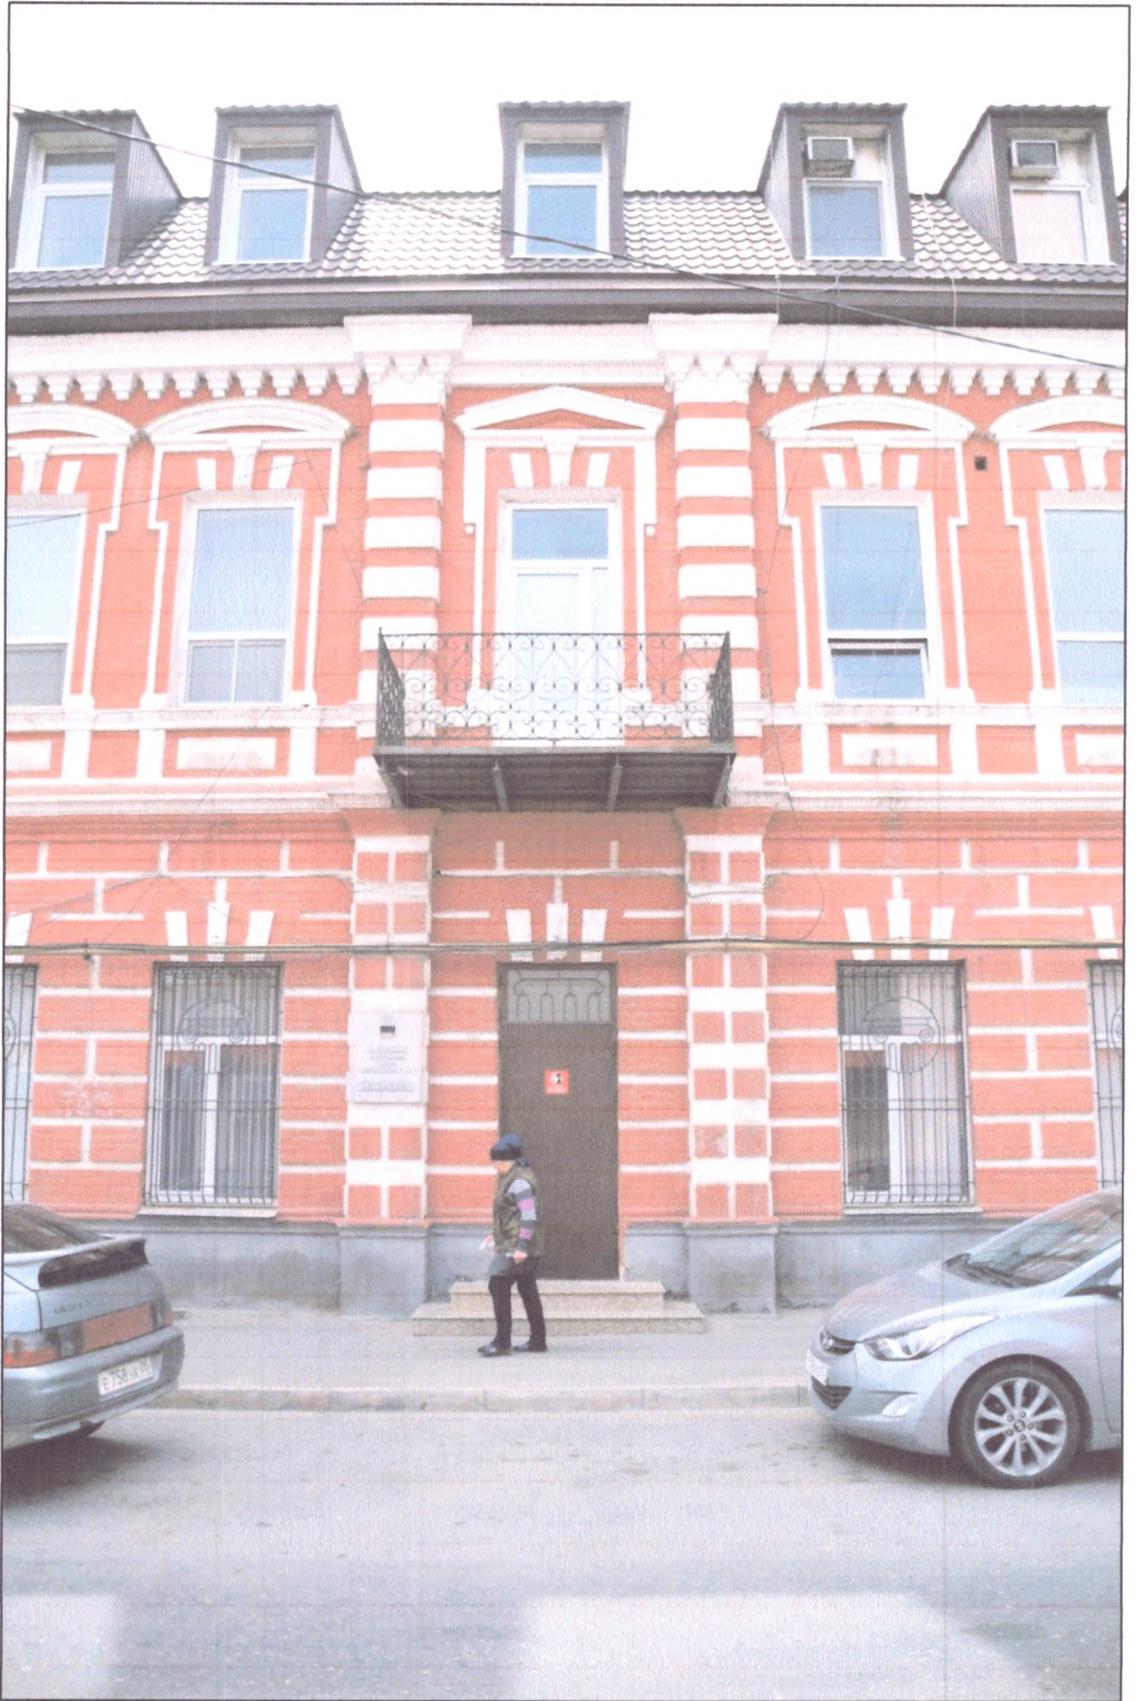
Т.ф.4 Фрагмент главного фасада: центральный вход и информационная таблица;

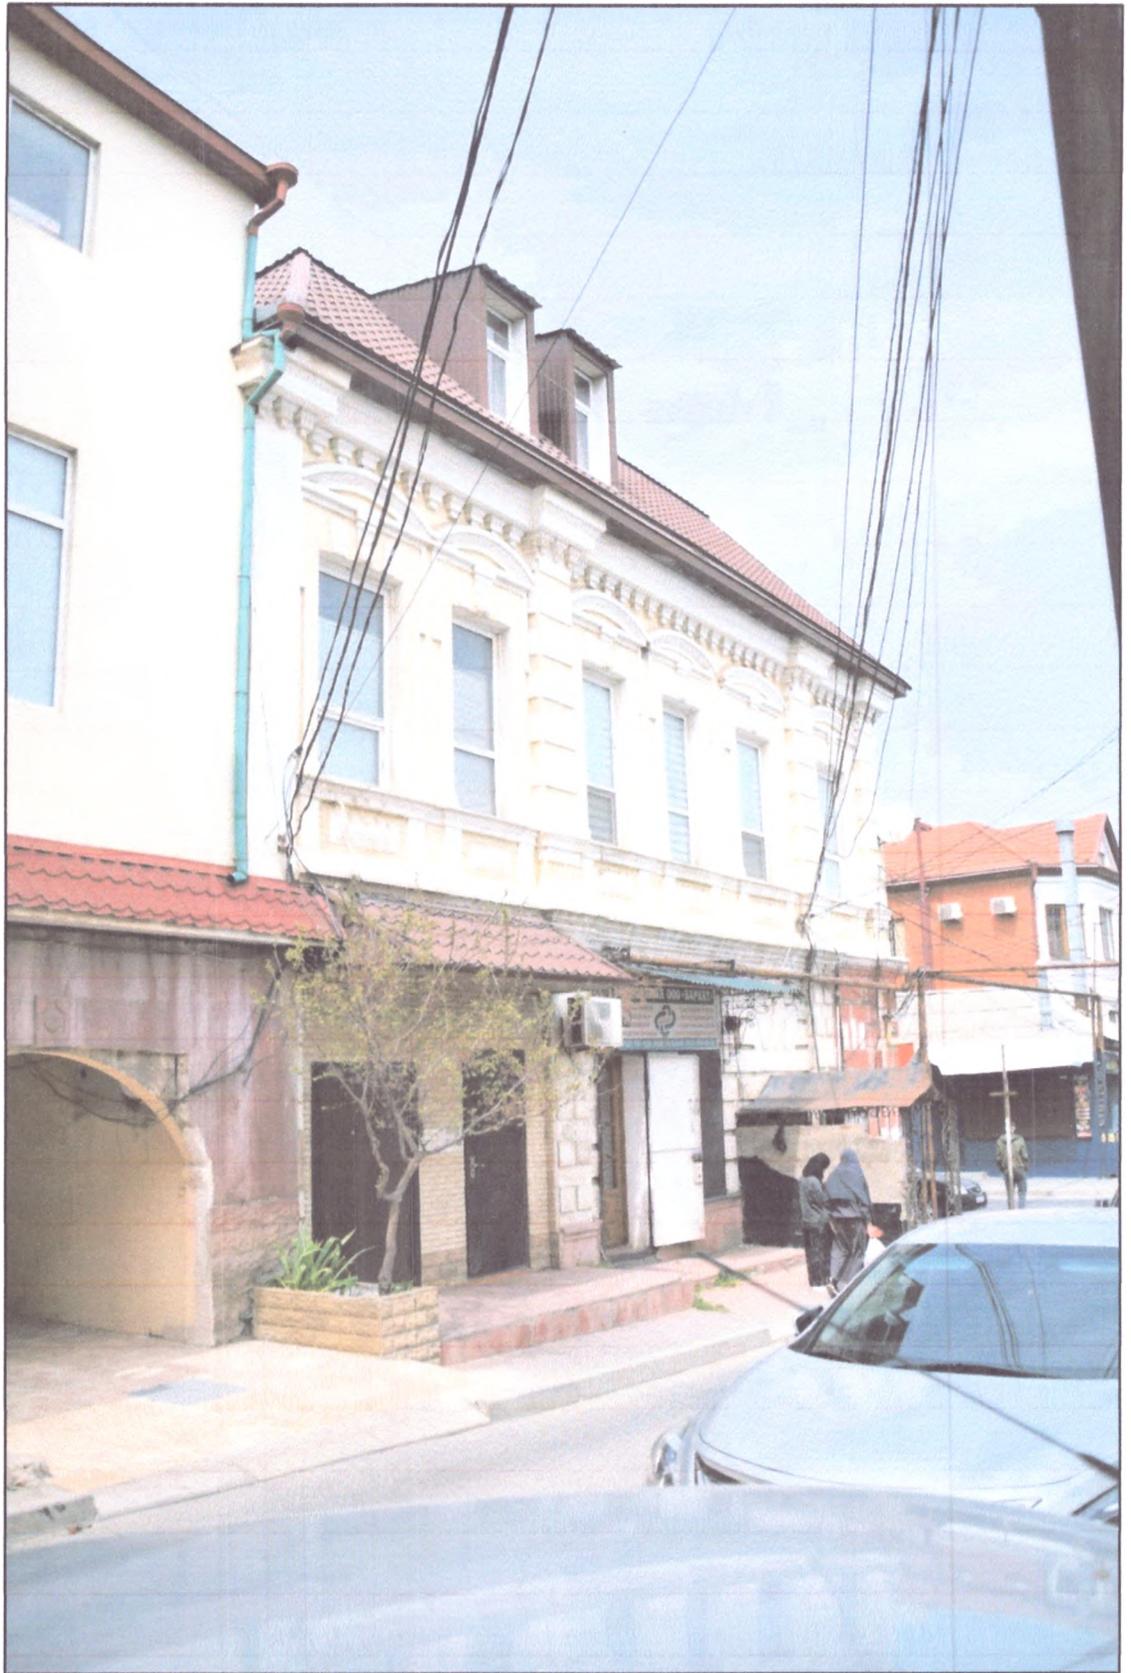
Т.ф.5 Вид на юго-восточный фасад здания

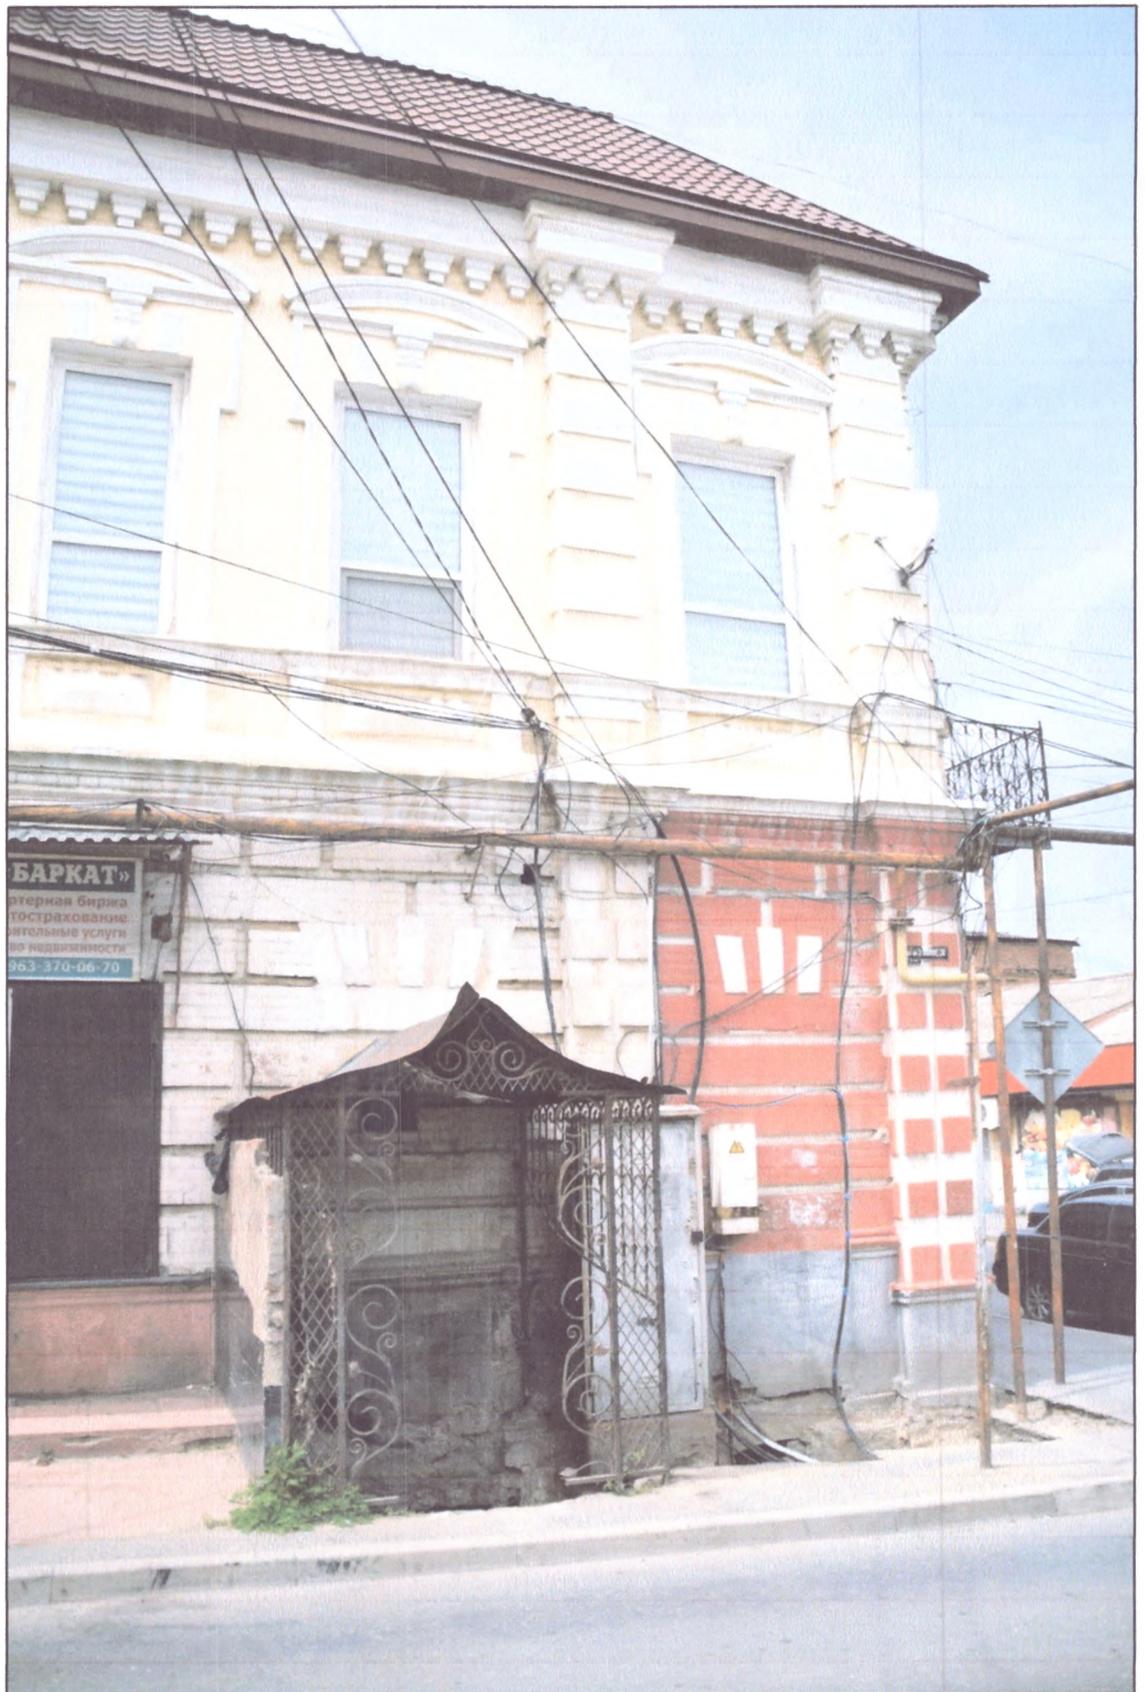
- кладка из крупных блоков местного природного камня.

Т.ф.6 Фрагмент стены юго-восточного фасада
